Diagnostic Biodiversité : Lot n°1 – Maine-et-Loire Habitat

Demande de dérogation espèces protégées

Opérations 1070 - 1071

Réhabilitation de logements locatifs sociaux

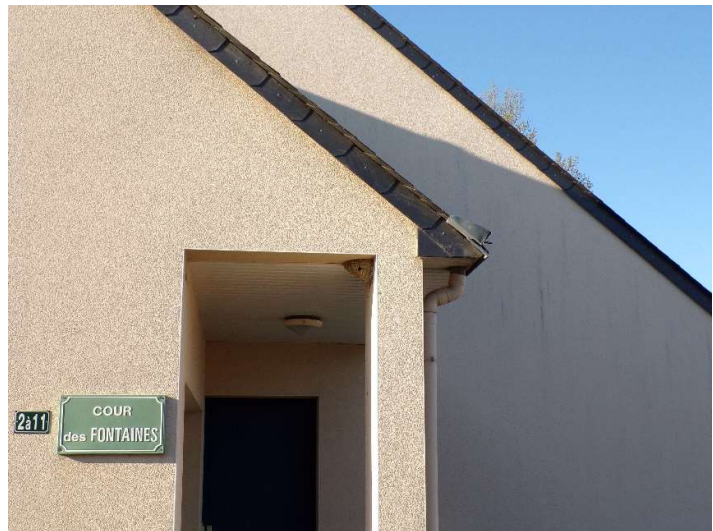
Fortes pour les Hirondelles de fenêtre (*Delichon urbicum*) : les logements de la rue de la Paternelle semblent favorables à l'accueil d'hirondelles de fenêtre, en particulier les logements disposant d'un étage. Elles sont susceptibles de construire un nid au niveau des embrasures de fenêtres, des porches d'entrées et sous les caches-moineaux installés sous les rebords de toitures. Etant donné l'environnement (parc avec plan d'eau à l'Ouest, sentiers à l'Ouest, parterres au niveau des façades côtés rue, haies et arbres isolés, proximité des zones agricoles), les hirondelles n'auraient également pas de difficultés à trouver de la nourriture et de la boue pour construire leur nid. De surcroît, l'espèce a été contactée sur le site et des nids ont été constatés : deux sous un cache-moineaux et un au niveau d'un porche d'entrée. Les potentialités sont donc évaluées comme fortes.

Figure 12 : Porche d'entrée servant de support pour un nid d'Hirondelle de fenêtre (13 rue des fontaines)

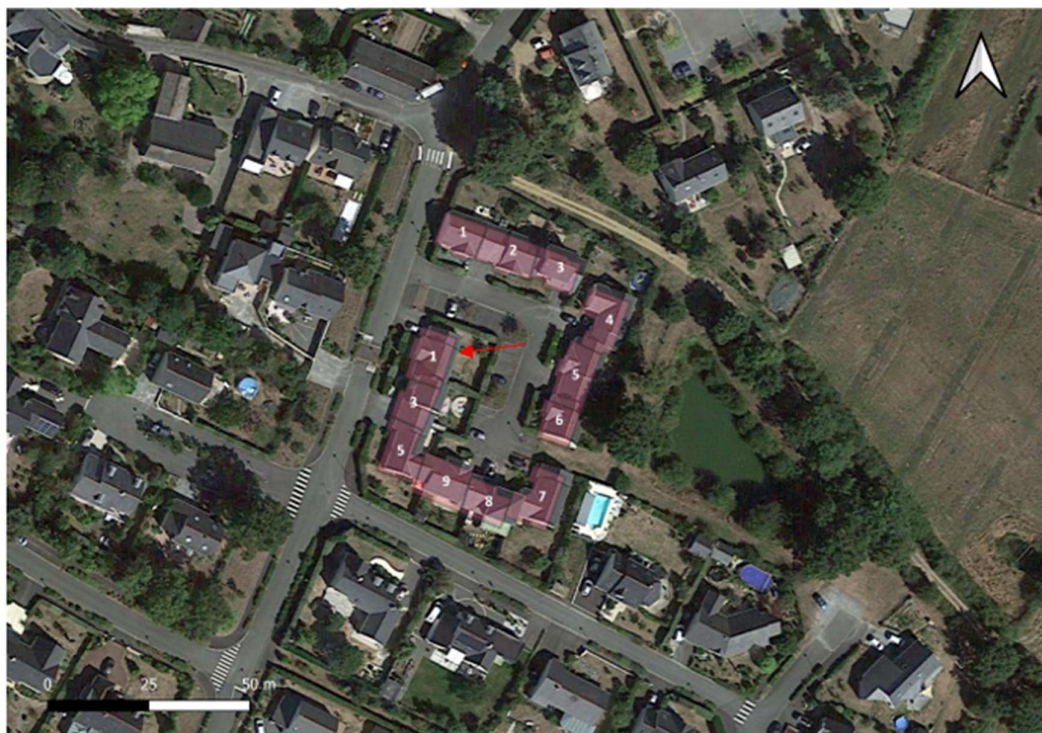
Figure 14 : Localisation nid de Moineau domestique – 1 rue des carrières

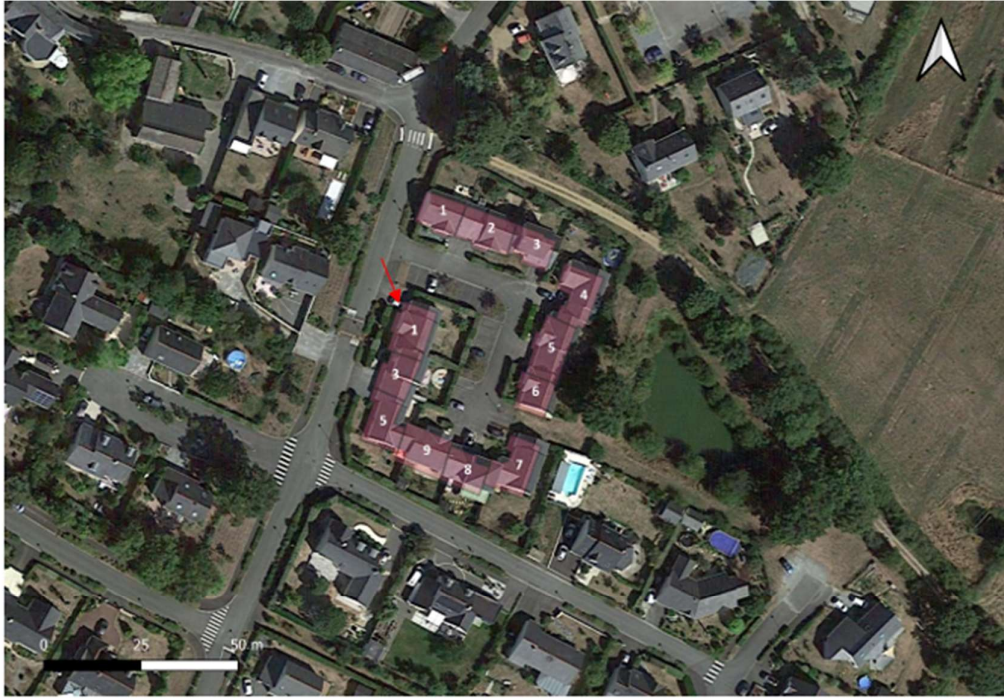
Figure 15 : Localisation nid de Moineau domestique – 1 rue des carrières

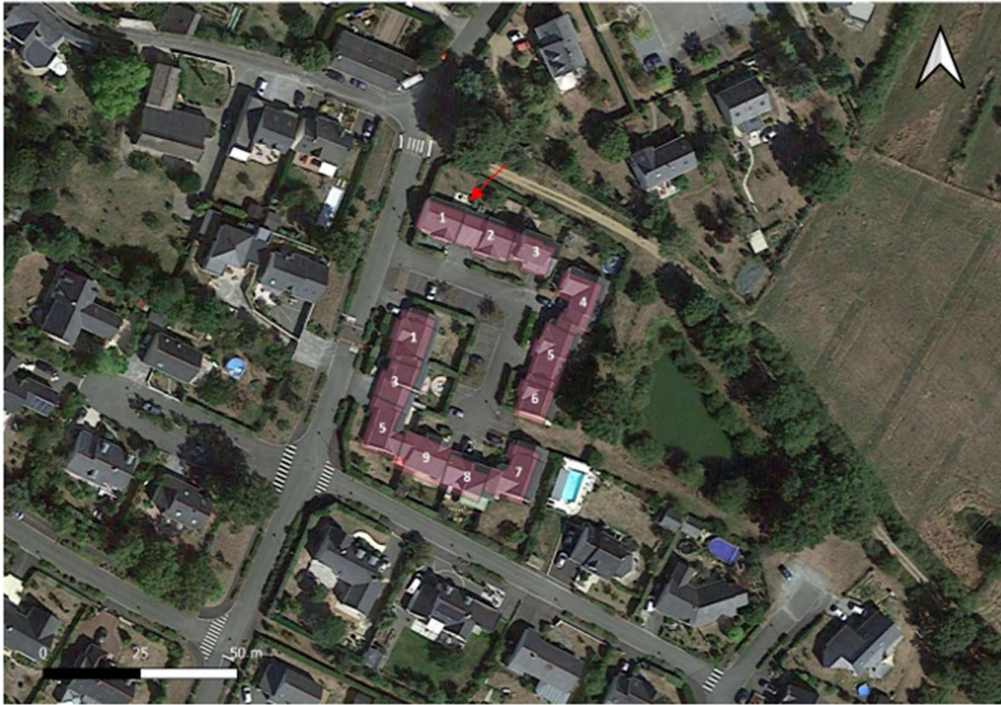
Figure 16 : Localisation nid de Moineau domestique – 1 square du chemin breton

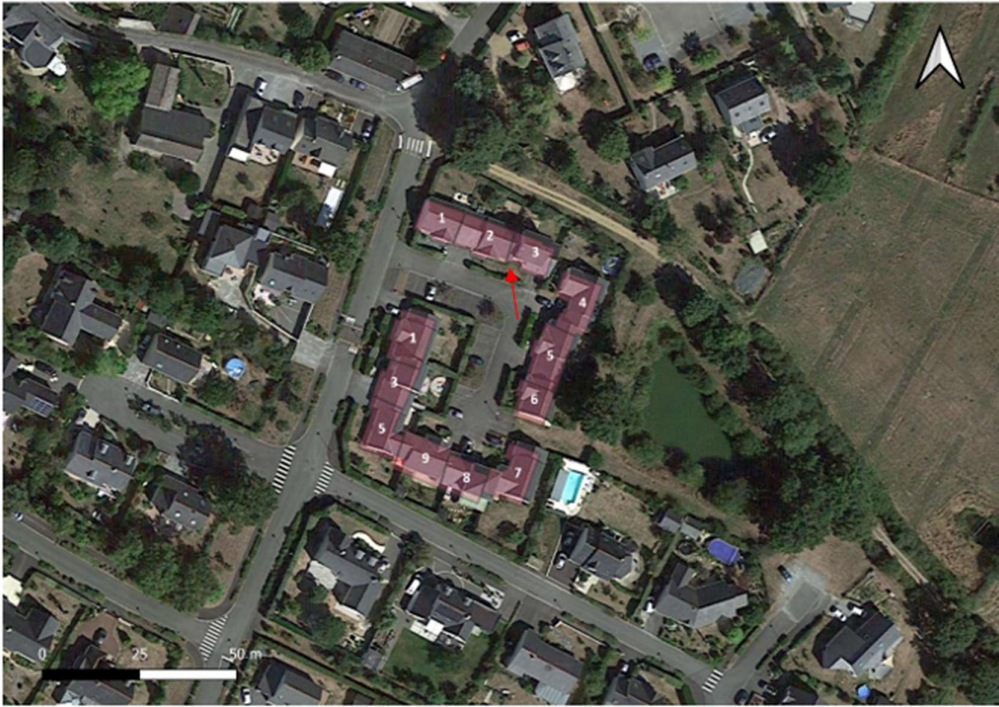
Figure 17 : Localisation nid de Moineau domestique – 2 square du chemin breton

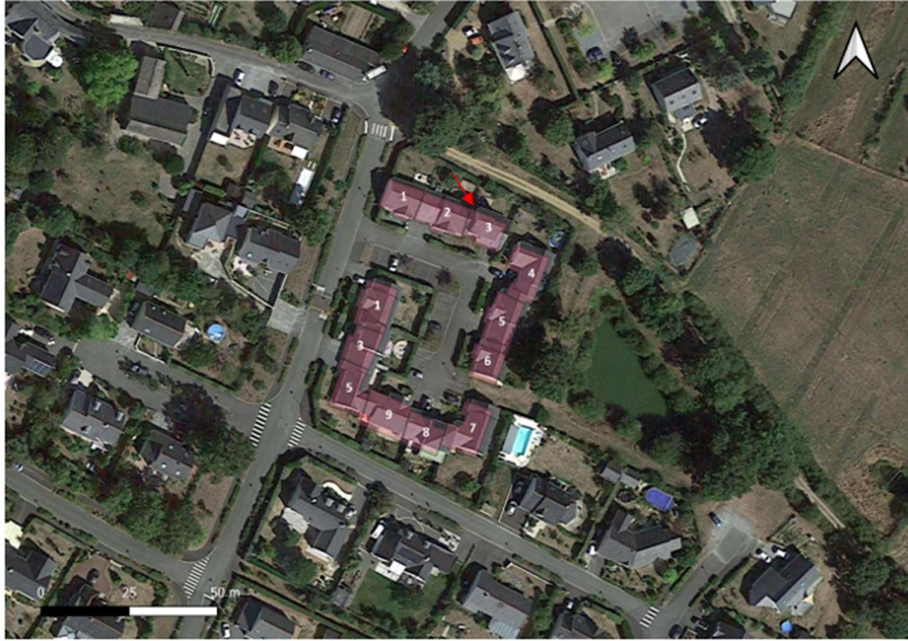
Figure 18 : Localisation nid de Moineau domestique – 2 square du chemin breton

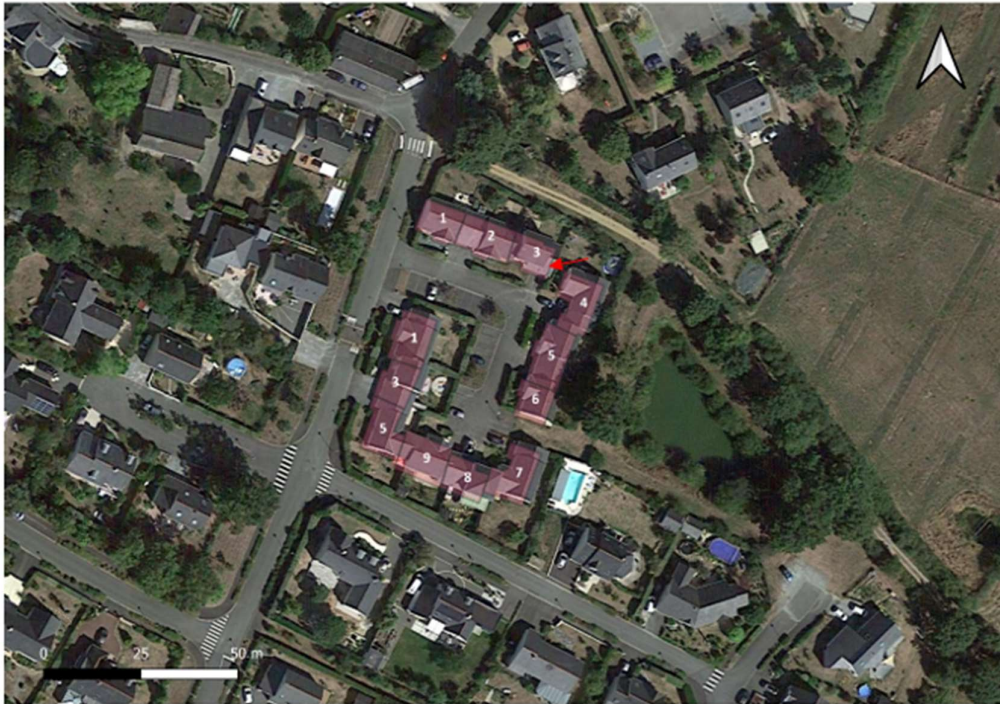
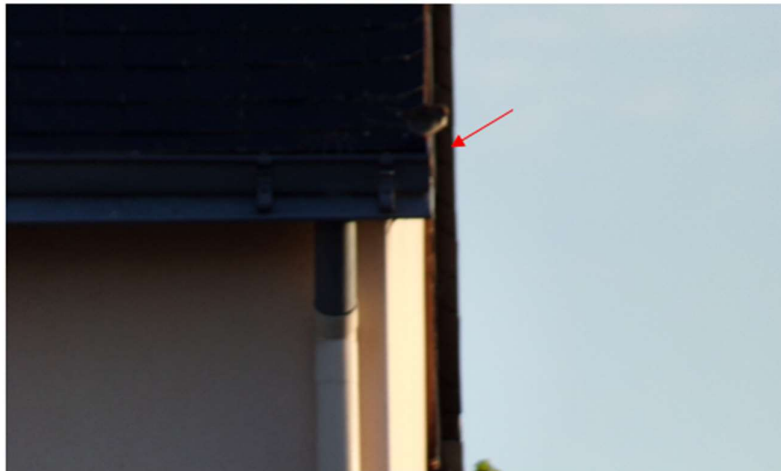
Figure 19 : Localisation nid de Moineau domestique – 3 square du chemin breton

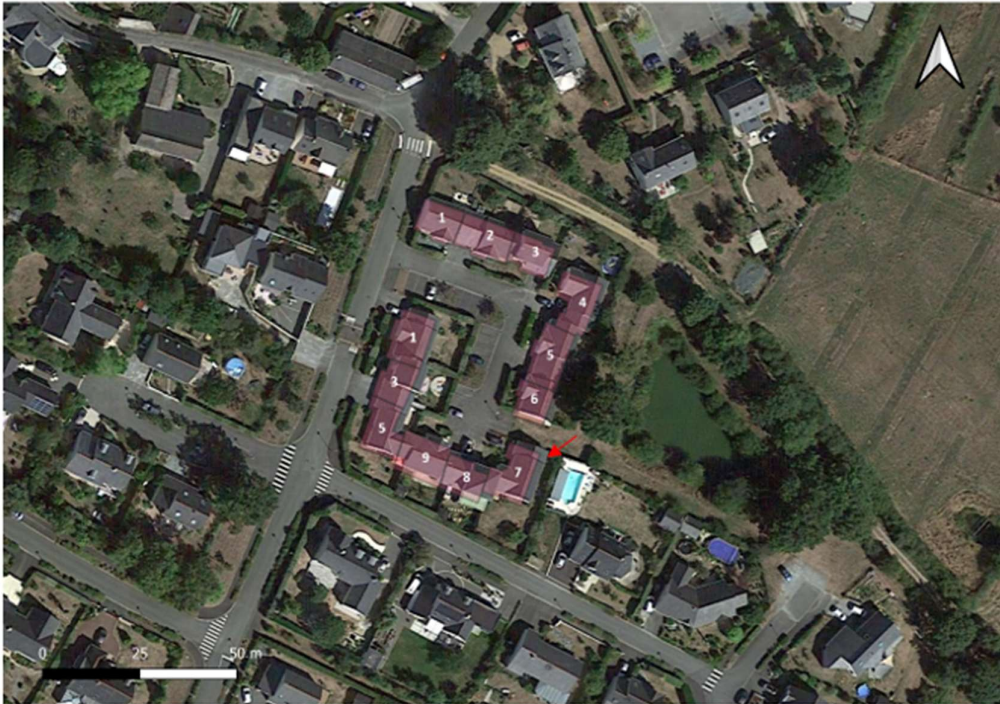
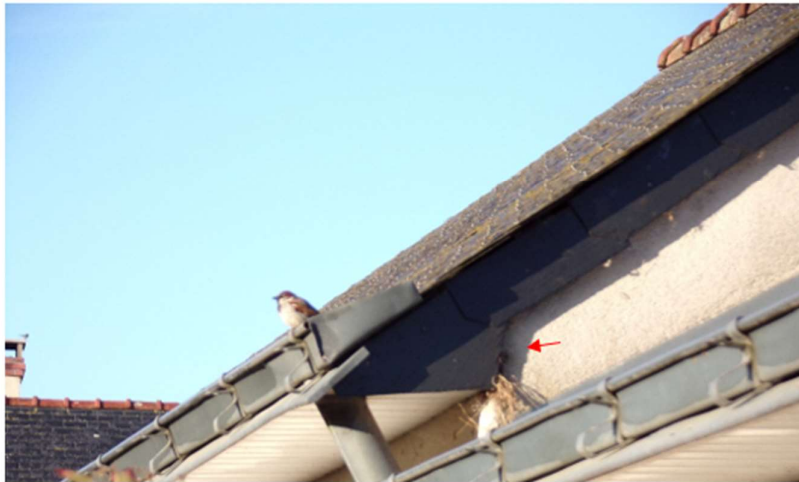
Figure 20 : Localisation nid de Moineau domestique – 7 square du chemin breton

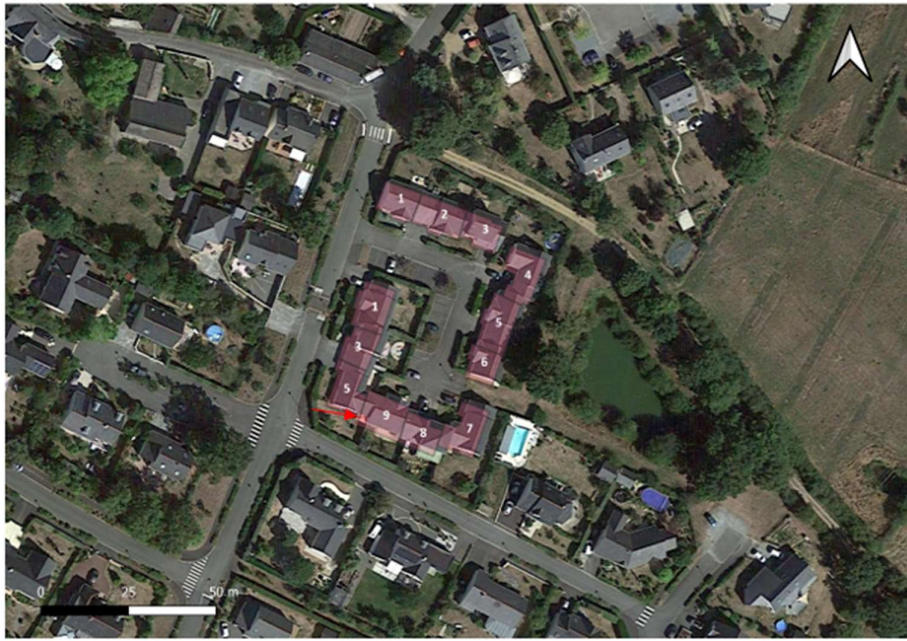
Figure 21 : Localisation nid de Moineau domestique – 9 square du chemin breton

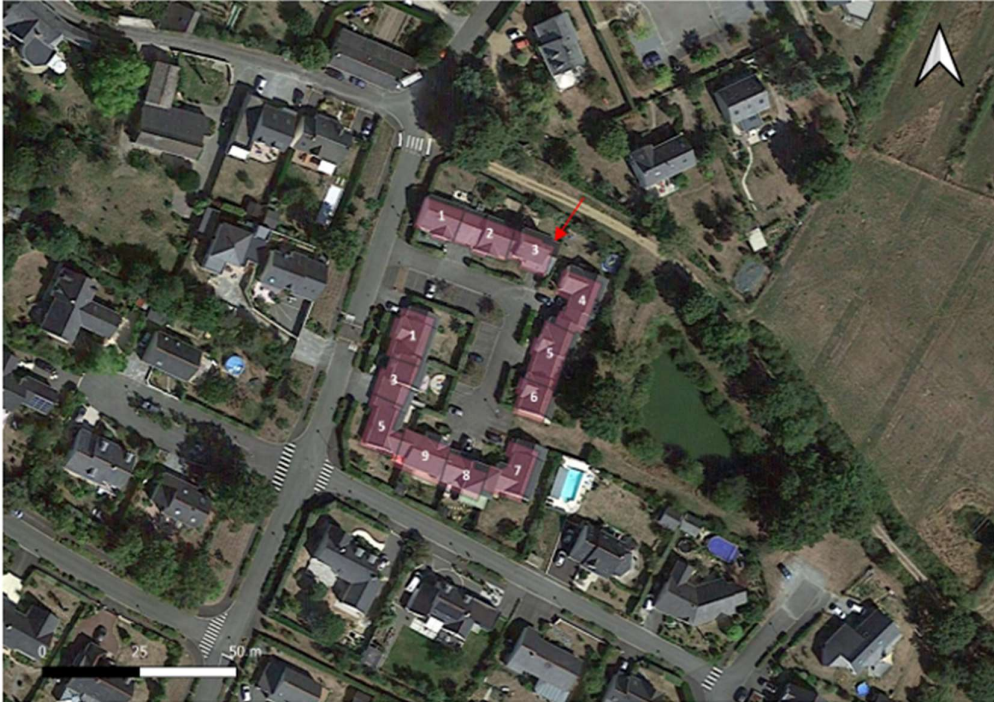
- 3 square du chemin breton – Cache-moineaux à l'angle des façades Nord et Est

Figure 22 : Localisation nid d'Etourneau sansonnet – 3 square du chemin breton

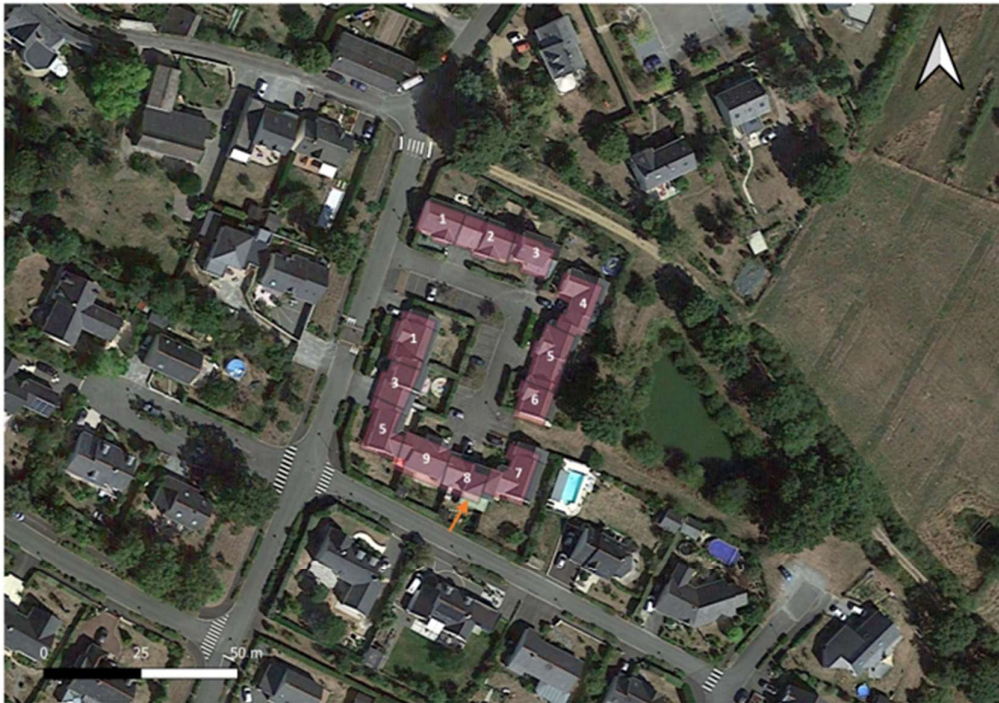
Figure 23 : Localisation Nid d'Hirondelle de fenêtre – 8 square du chemin breton

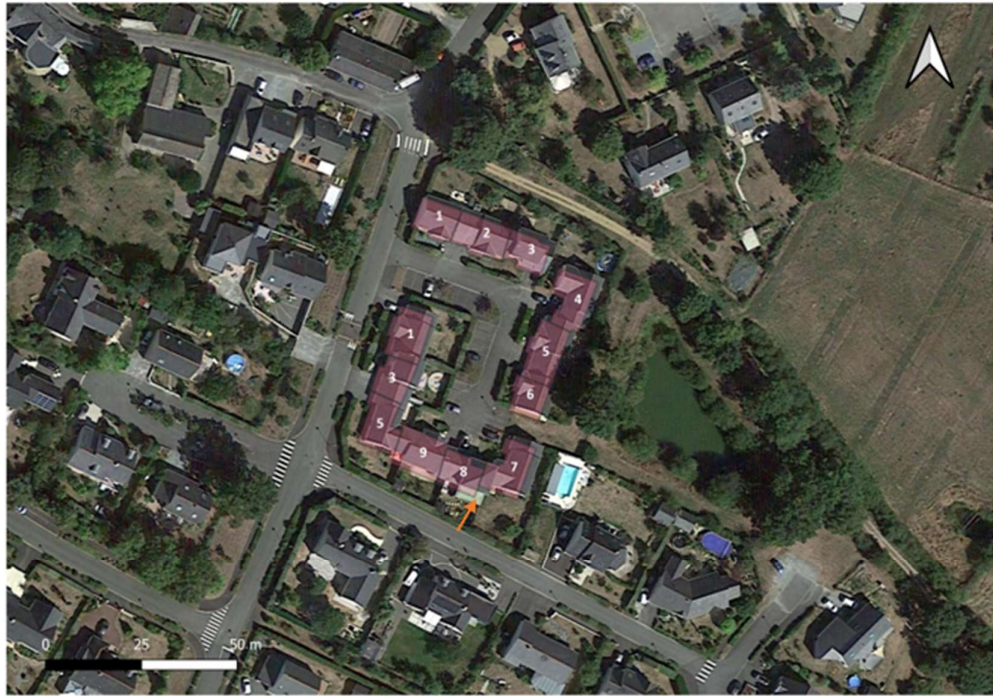
Figure 24 : Localisation traces de nid d'Hirondelle de fenêtre – 8 square du chemin breton

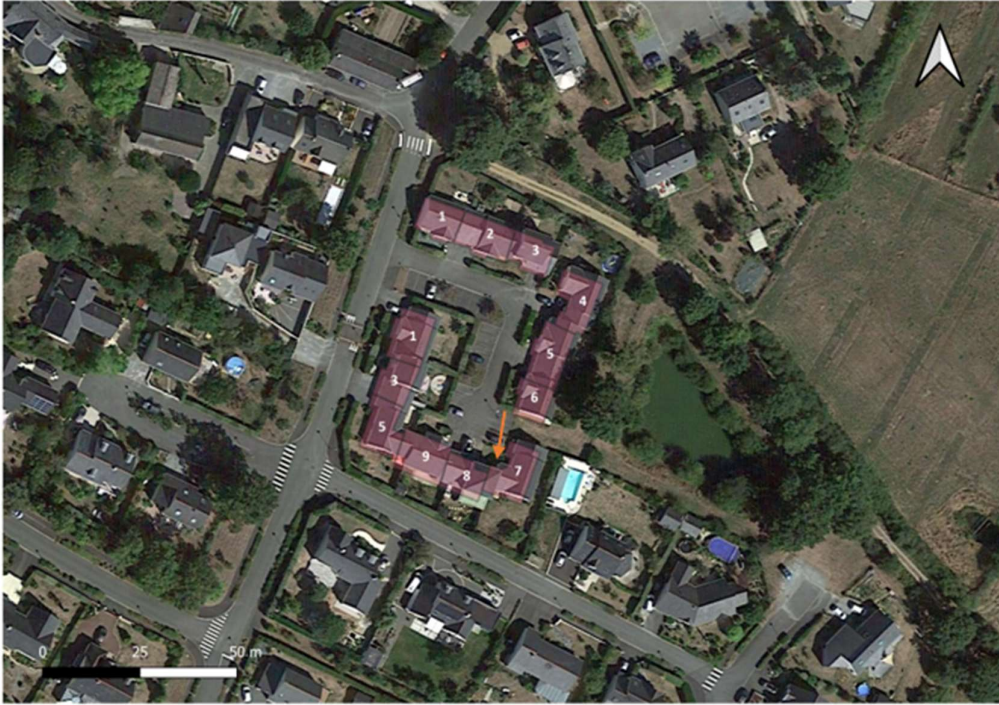
Figure 25 : Localisation traces nid d'Hirondelle de fenêtre – 8 square du chemin breton

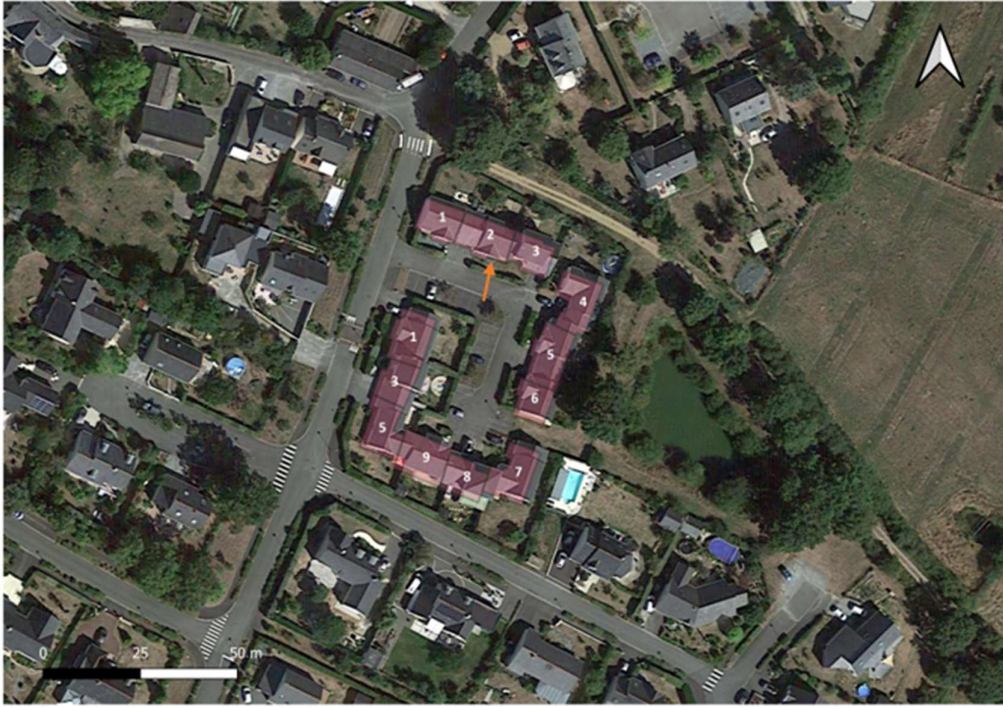
Figure 1 : Localisation traces de nid d'Hirondelle de fenêtre – 2 square du chemin breton

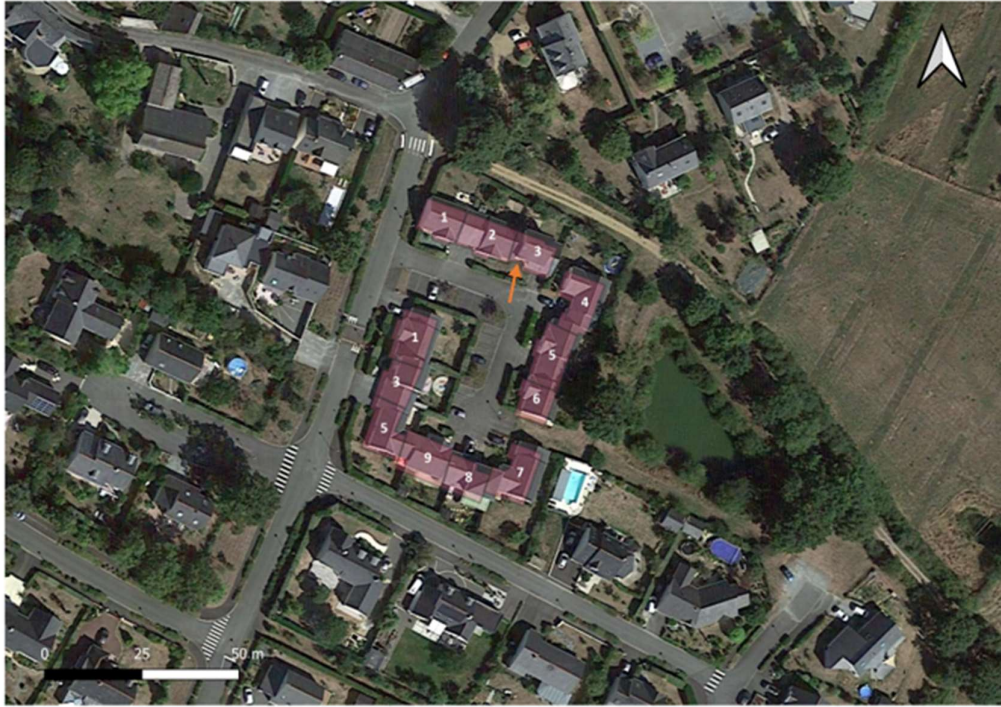
Figure 27 : Localisation traces nid d'Hirondelle de fenêtre – 3 square du chemin breton

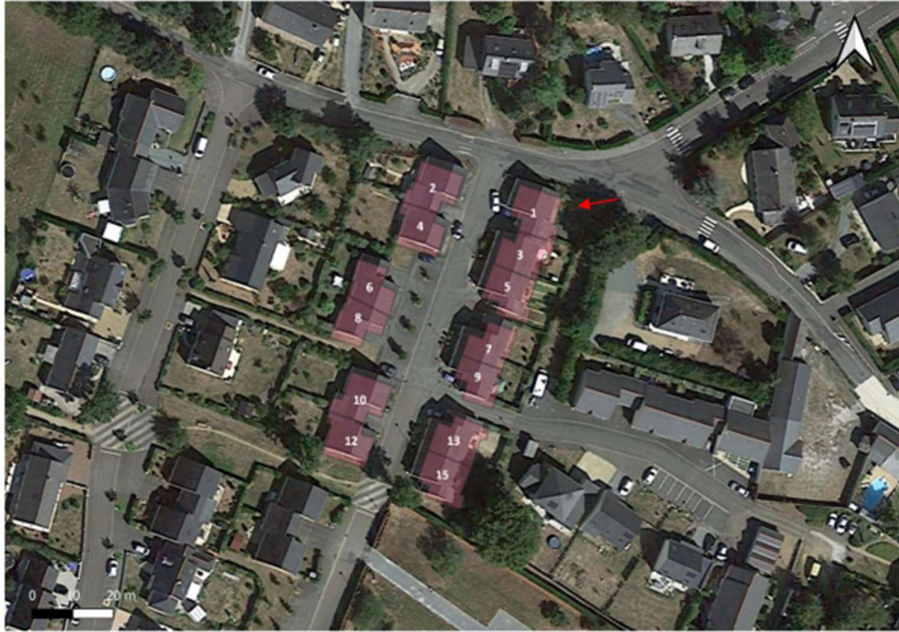
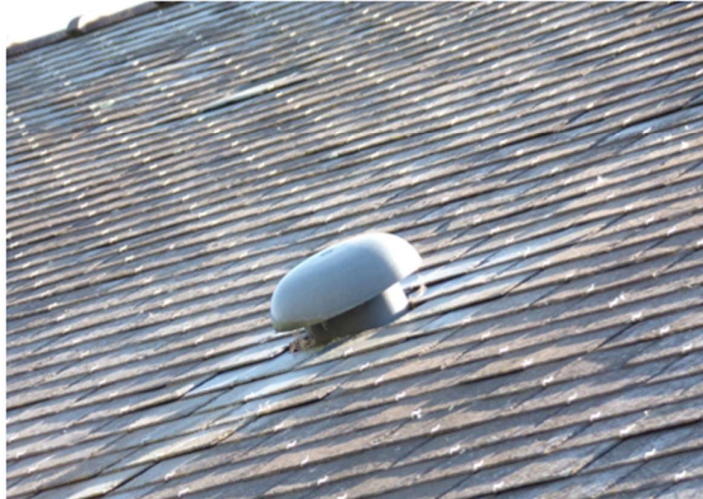
Figure 29 : Localisation nid de Moineau domestique – 1 rue des Fontaines

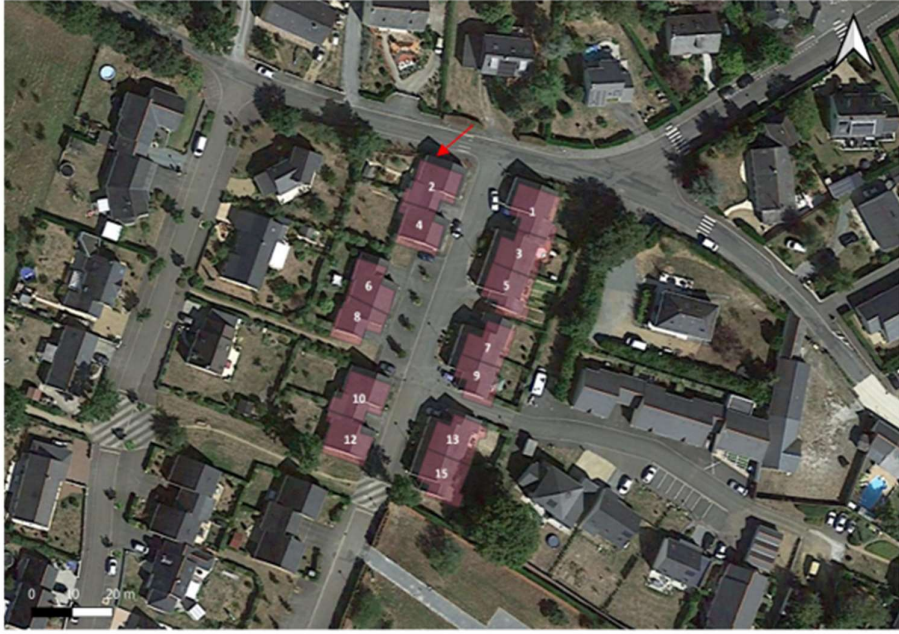
Figure 30 : Localisation nid de Moineau domestique – 2 rue des Fontaines

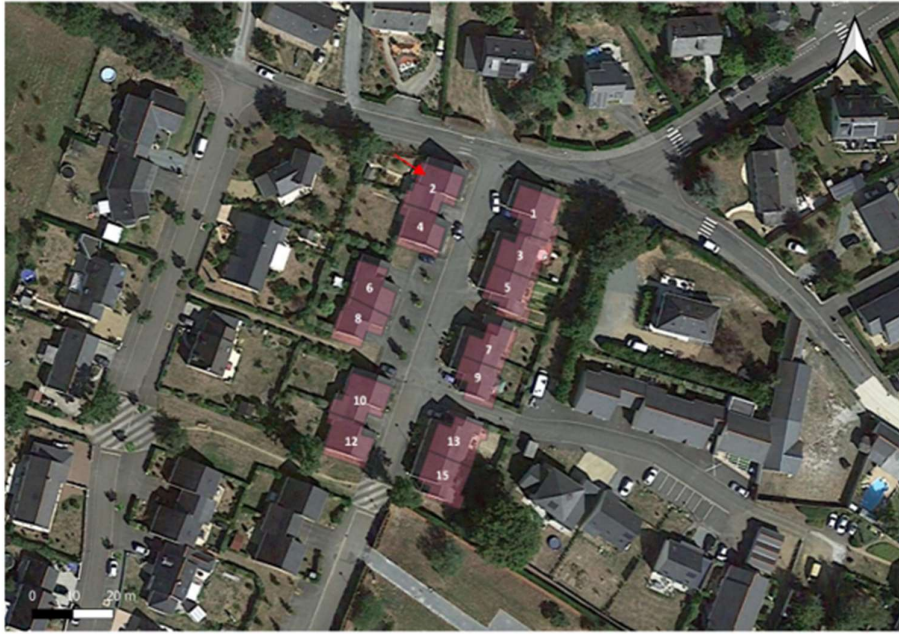
Figure 31 : Localisation nid de Moineau domestique – 2 rue des Fontaines

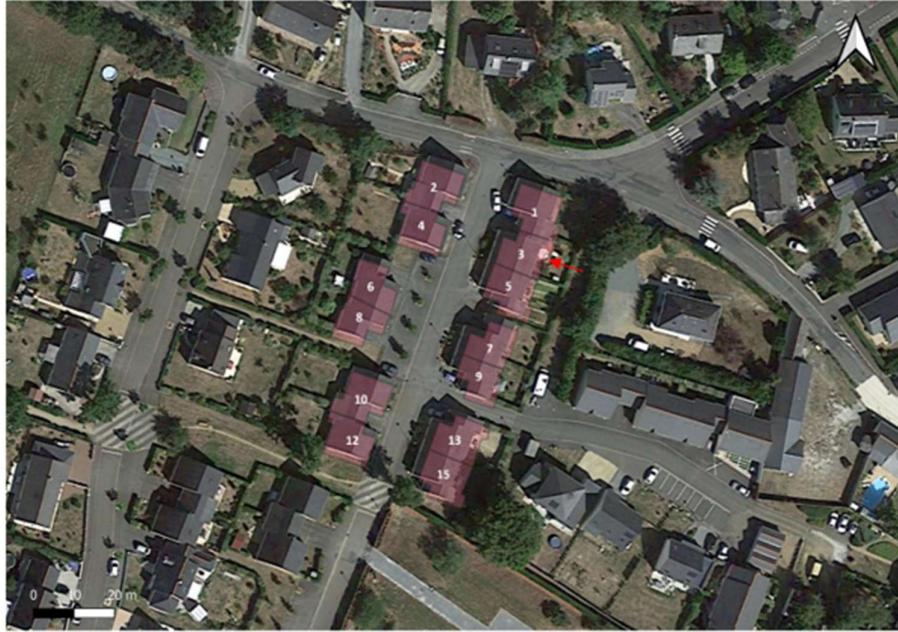
Figure 32 : Localisation nid de Moineau domestique – 3 rue des Fontaines

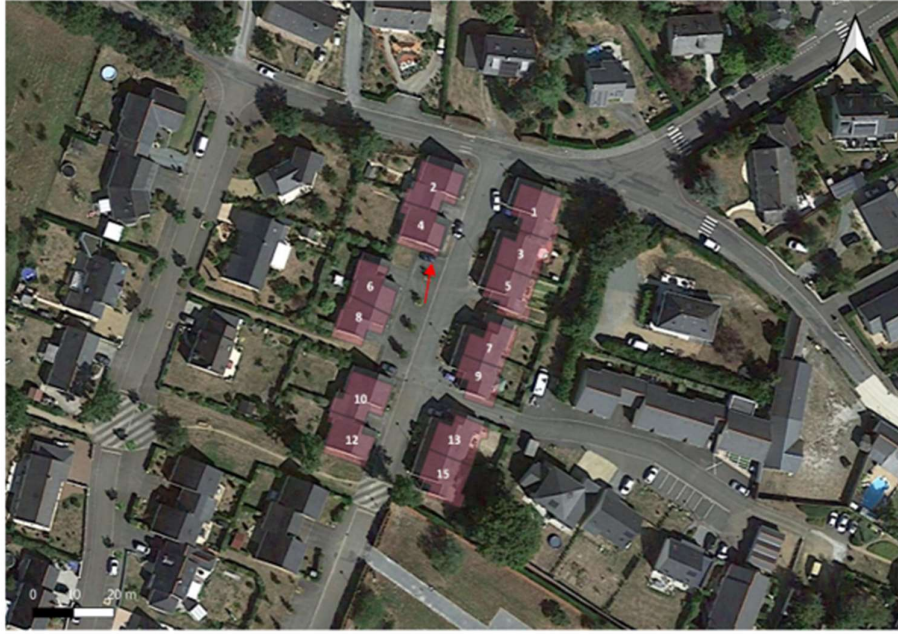
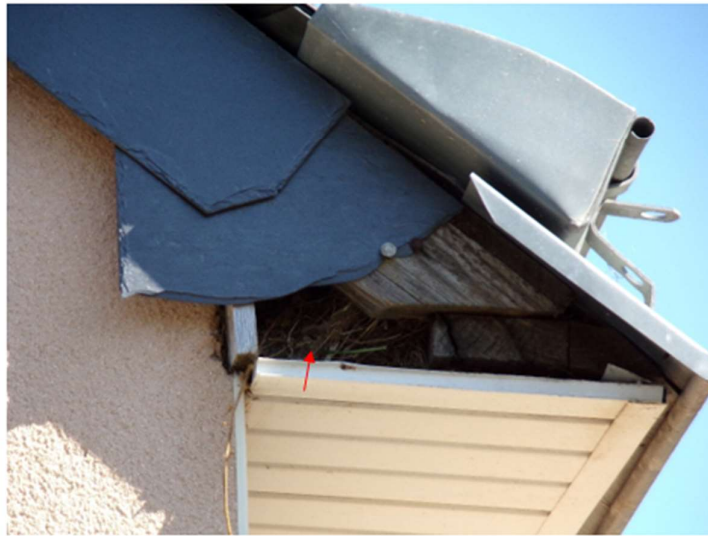
Figure 33 : Localisation nid de Moineau domestique – 4 rue des Fontaines

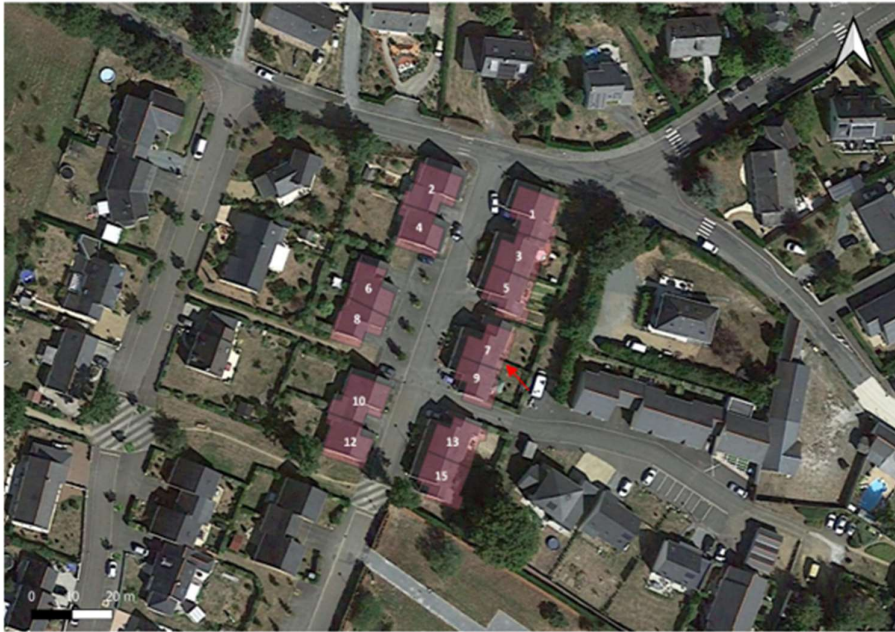
Figure 34 : Localisation nid de Moineau domestique – 7 rue des Fontaines

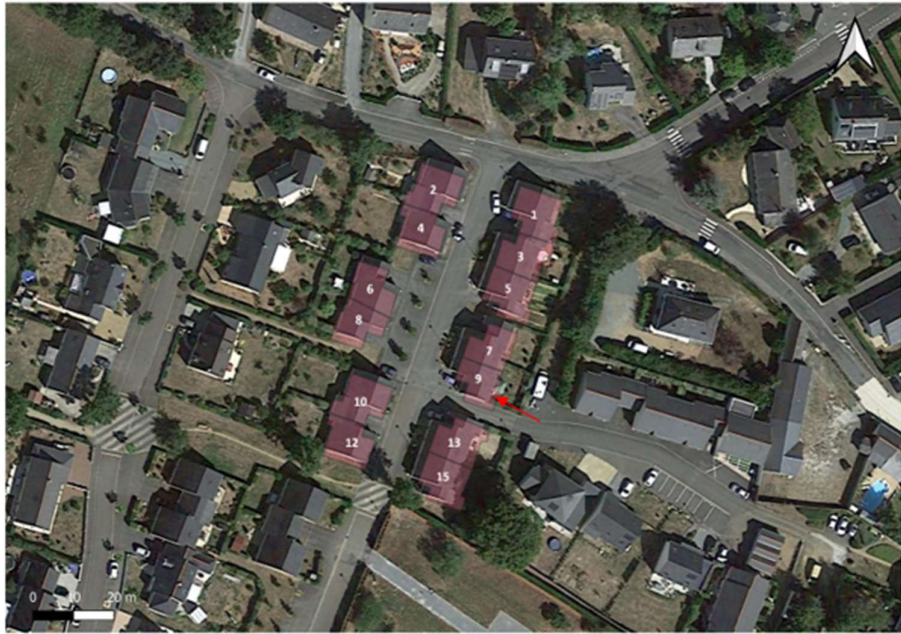
Figure 35 : Localisation nid de Moineau domestique – 9 rue des Fontaines

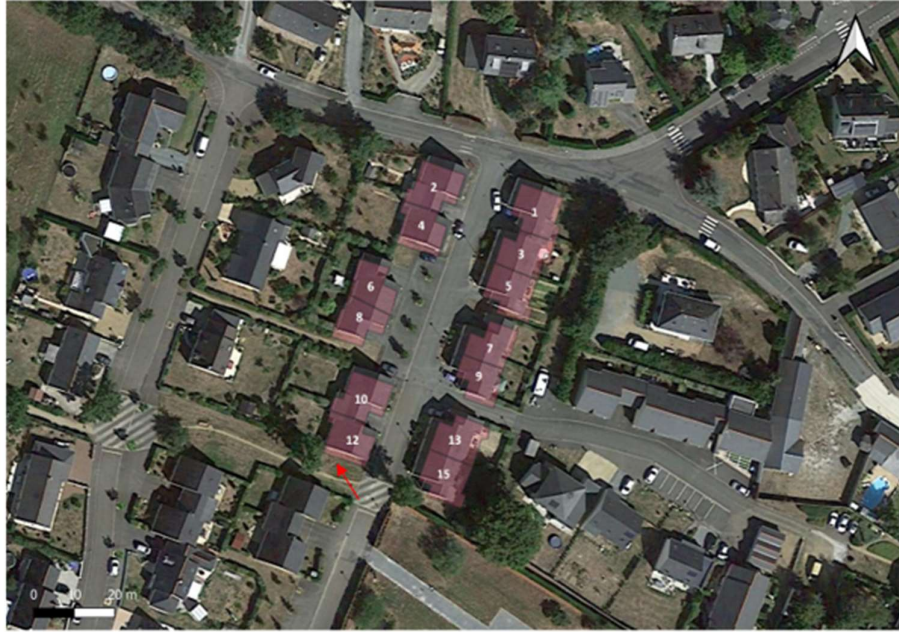
Figure 36 : Localisation nid de Moineau domestique – 12 rue des Fontaines

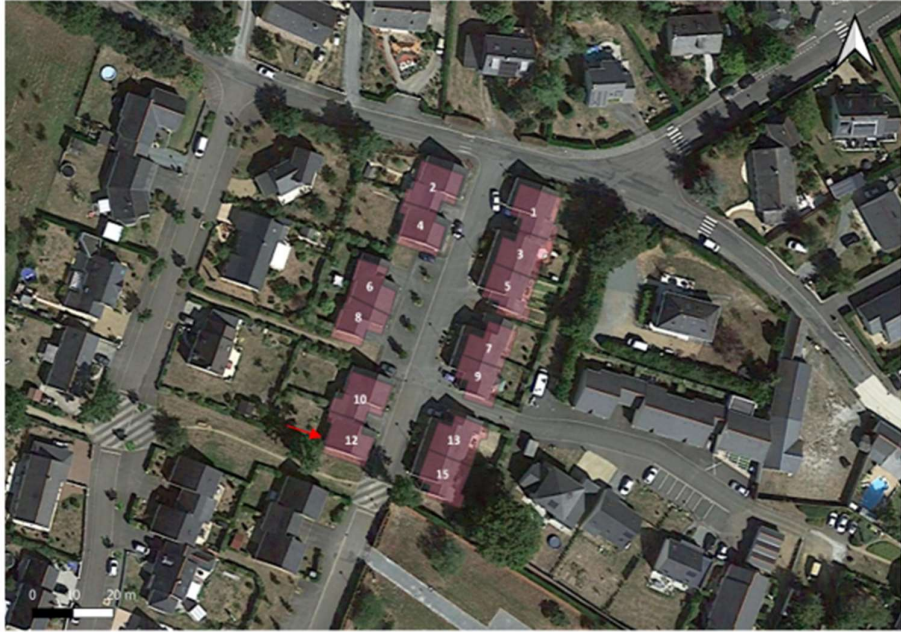
Figure 37 : Localisation nid de Moineau domestique – 12 rue des Fontaines

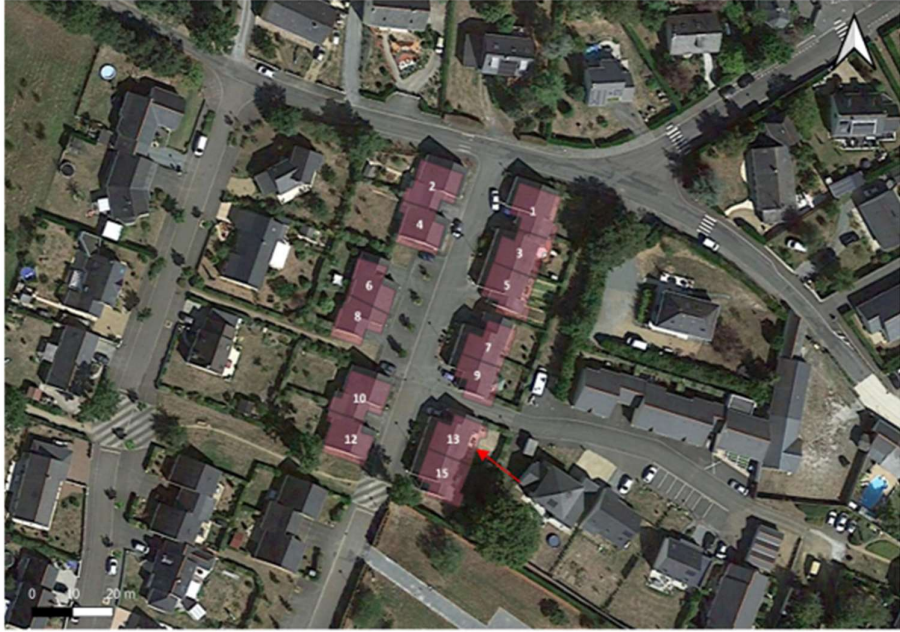
Figure 38 : Localisation nid de Moineau domestique – 13 rue des Fontaines

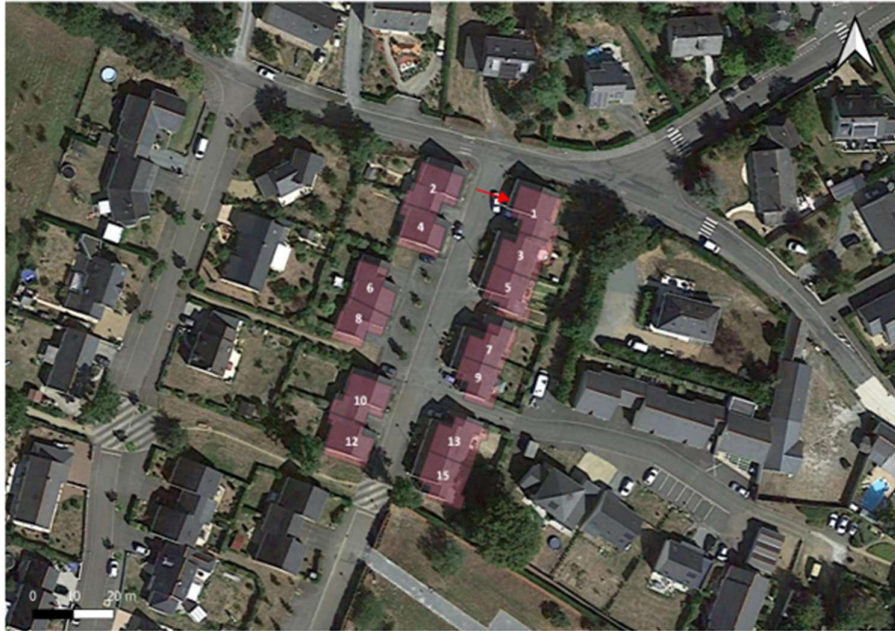
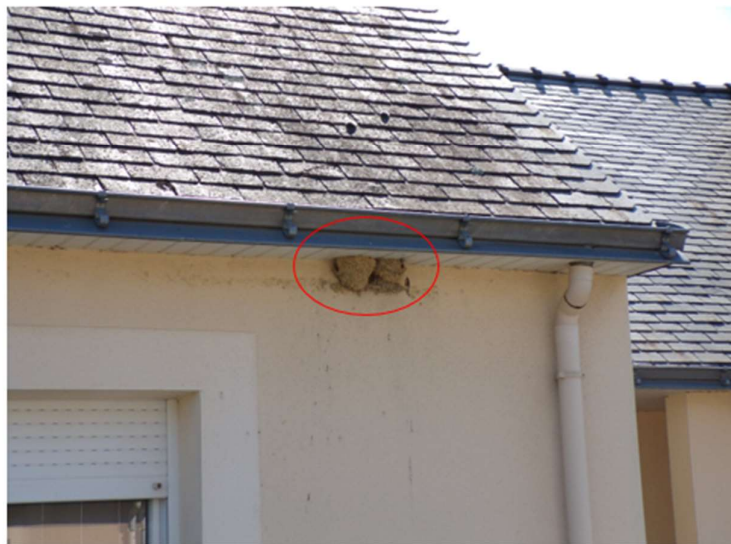
Figure 39 : Localisation des deux nids d'Hirondelles – 1 rue des Fontaines

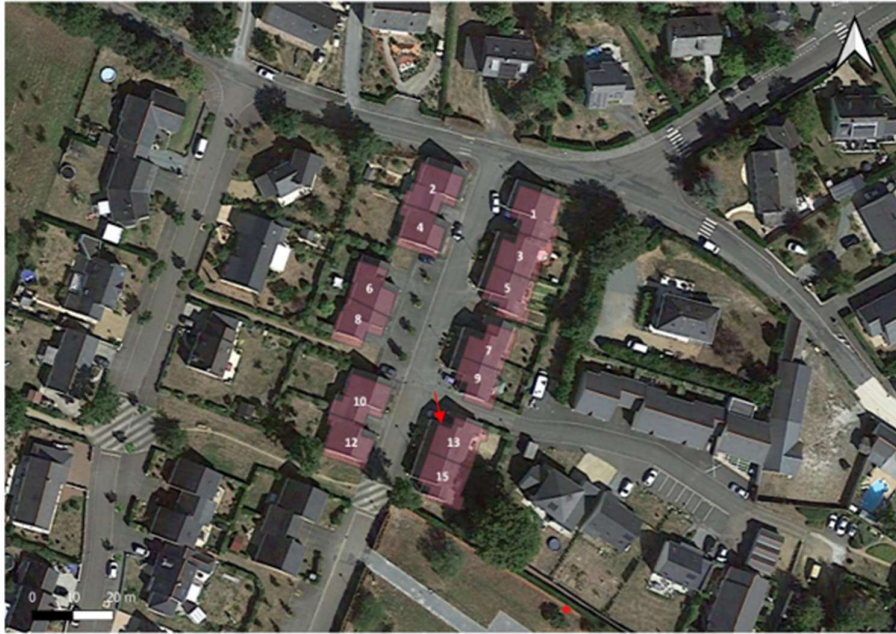
Figure 40 : Localisation nid Hironnelle de Fenêtre – 13 rue des Fontaines

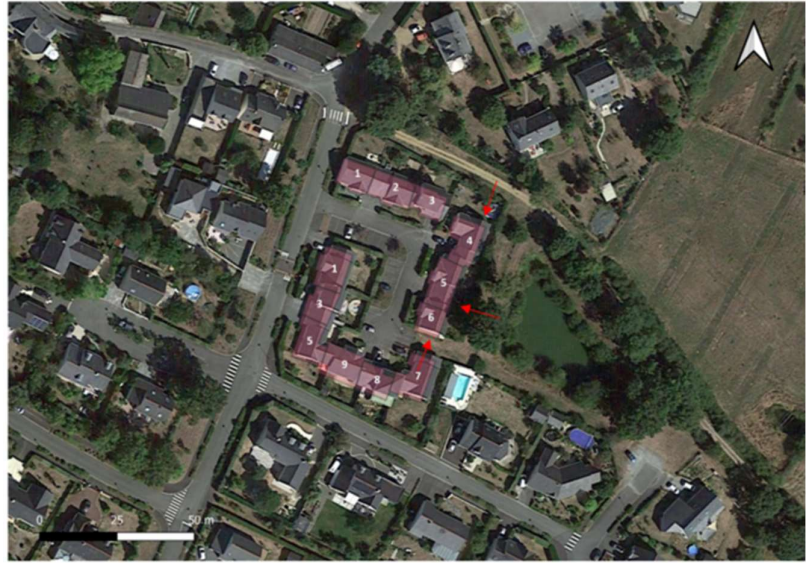
Figure 49 : Emplacements préconisés pour l'installation de gîtes à chiroptères pour l'opération 1070

Emplacement d'installation : Sur les façades les plus favorables, c'est-à-dire les façades qui vont capter la chaleur solaire, à l'abri des intempéries et où les accès des gîtes ne seront pas illuminés par la lumière artificielle. Les façades Sud et Est sont donc à privilégier pour remplir ces conditions. Il est également préconisé d'implanter les gîtes à proximité d'éléments arborés et aquatiques, éléments leurs servant de zone de chasse et facilitant leur déplacement. Pour l'opération 1070, les façades des logements 4 – 5 – 6 square du chemin breton sont les plus à même de remplir ces critères. Pour l'opération 1071 la plupart des façades sont favorables exceptés les façades côtés jardin qui disposent de deux lumières artificielles par logement pour les illuminer. Les emplacements préconisés sont indiqués sur la *Figure 49* (opération 1070) et la *Figure 50* (opération 1071) ci-contre. Il est enfin préconisé de les implanter au niveau de pièces non chauffées : garages ou combles perdus.

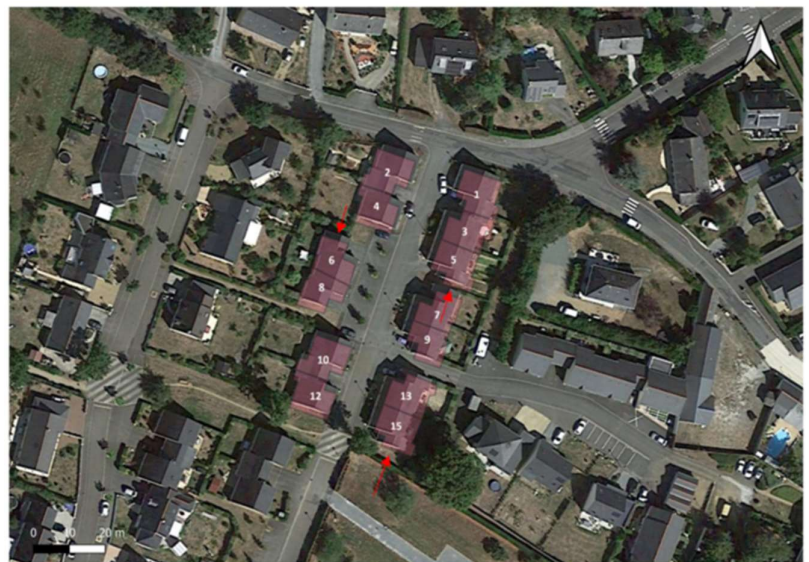
Figure 50 : Emplacement préconisé pour l'installation de gîtes à chiroptères pour l'opération 1071
