# DIAGNOSTIC BIODIVERSITE : DOMAINE DES CORMIERS ET DOMAINE PARMENTIER - PODELIHA

*Demande de dérogation espèces protégées*

**Réhabilitation de logements locatifs sociaux**

**Travaux d'isolation thermique par l'extérieur**

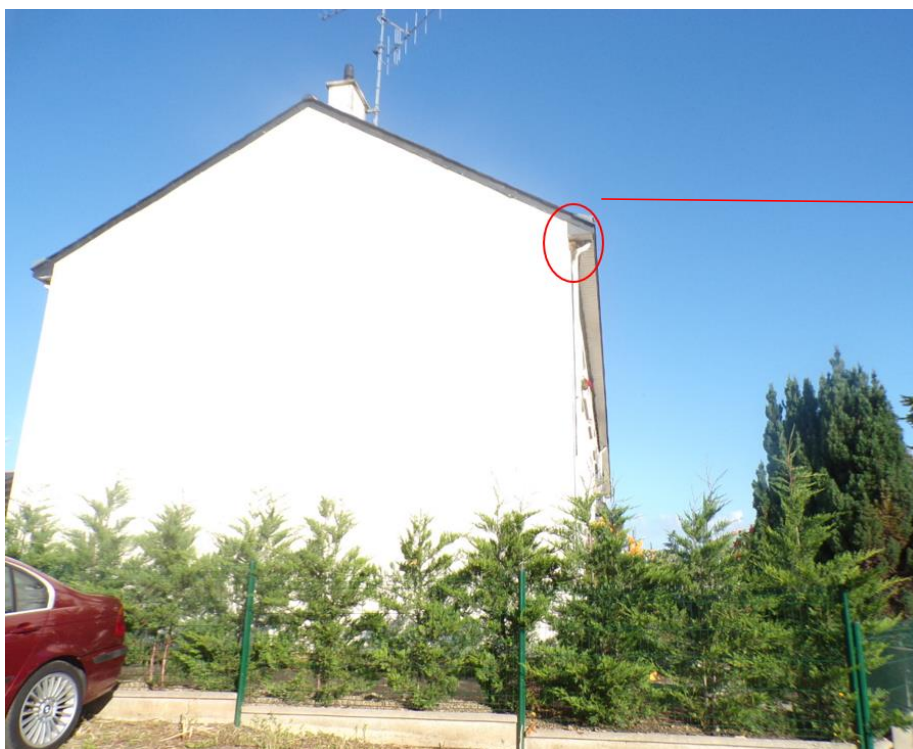
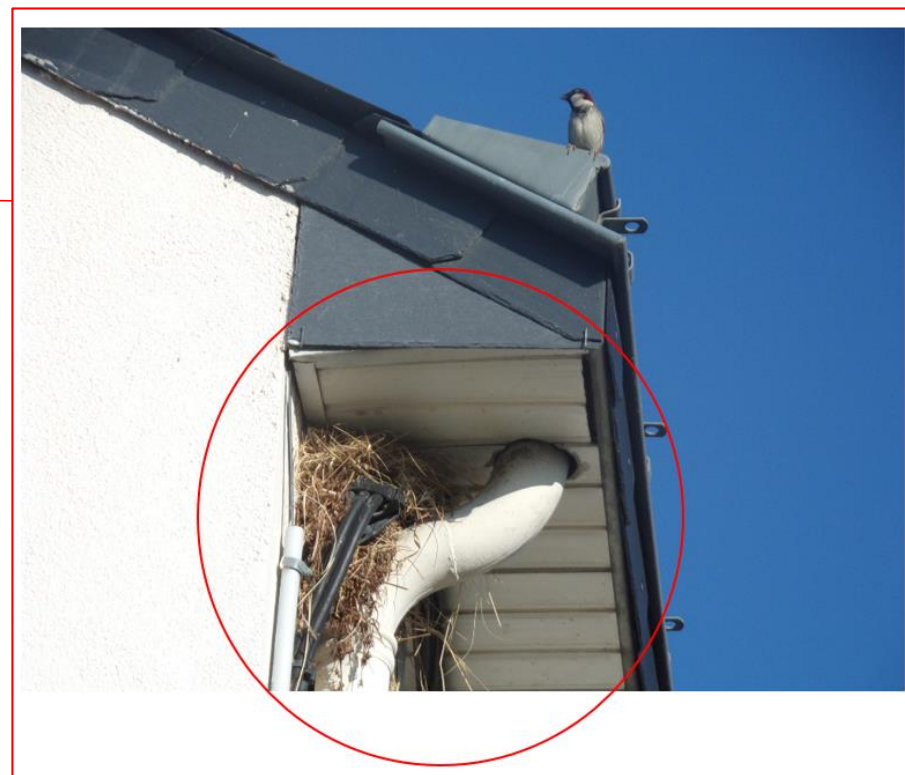
FIGURE 4

- 141 rue des Perreyeux – Façade Nord

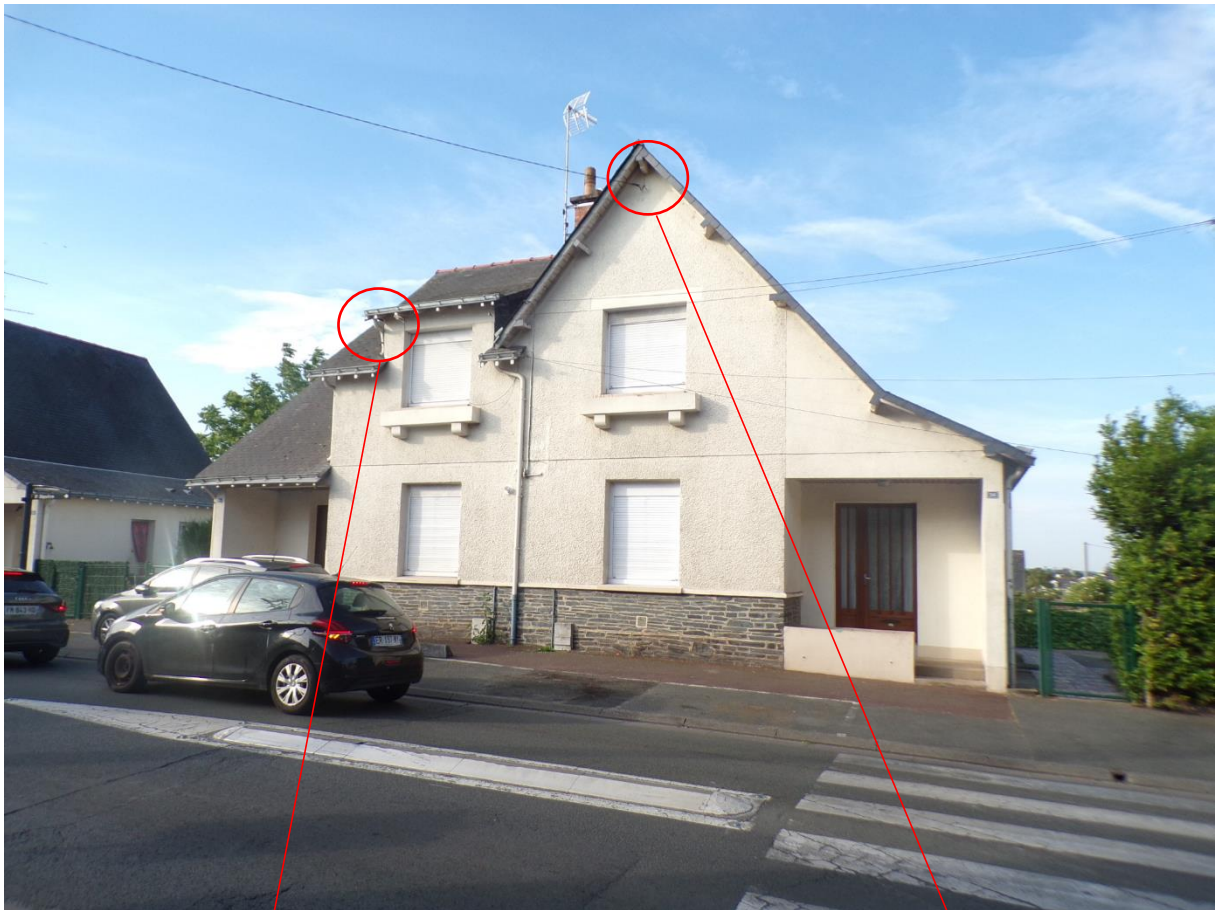
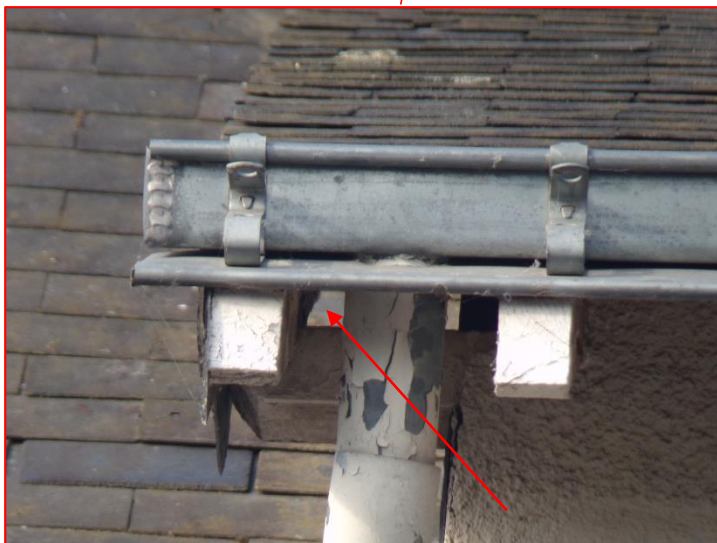
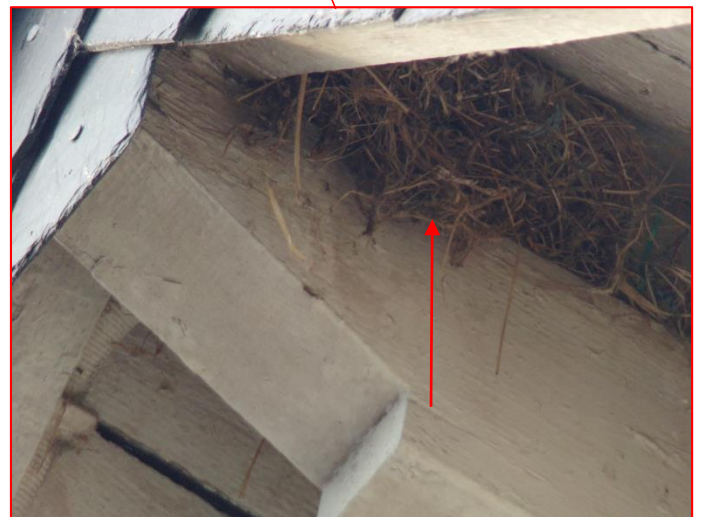
FIGURE 7

- Moineau domestique (*Passer domesticus*)
- 56 – 56 bis rue Parmentier – façade Nord

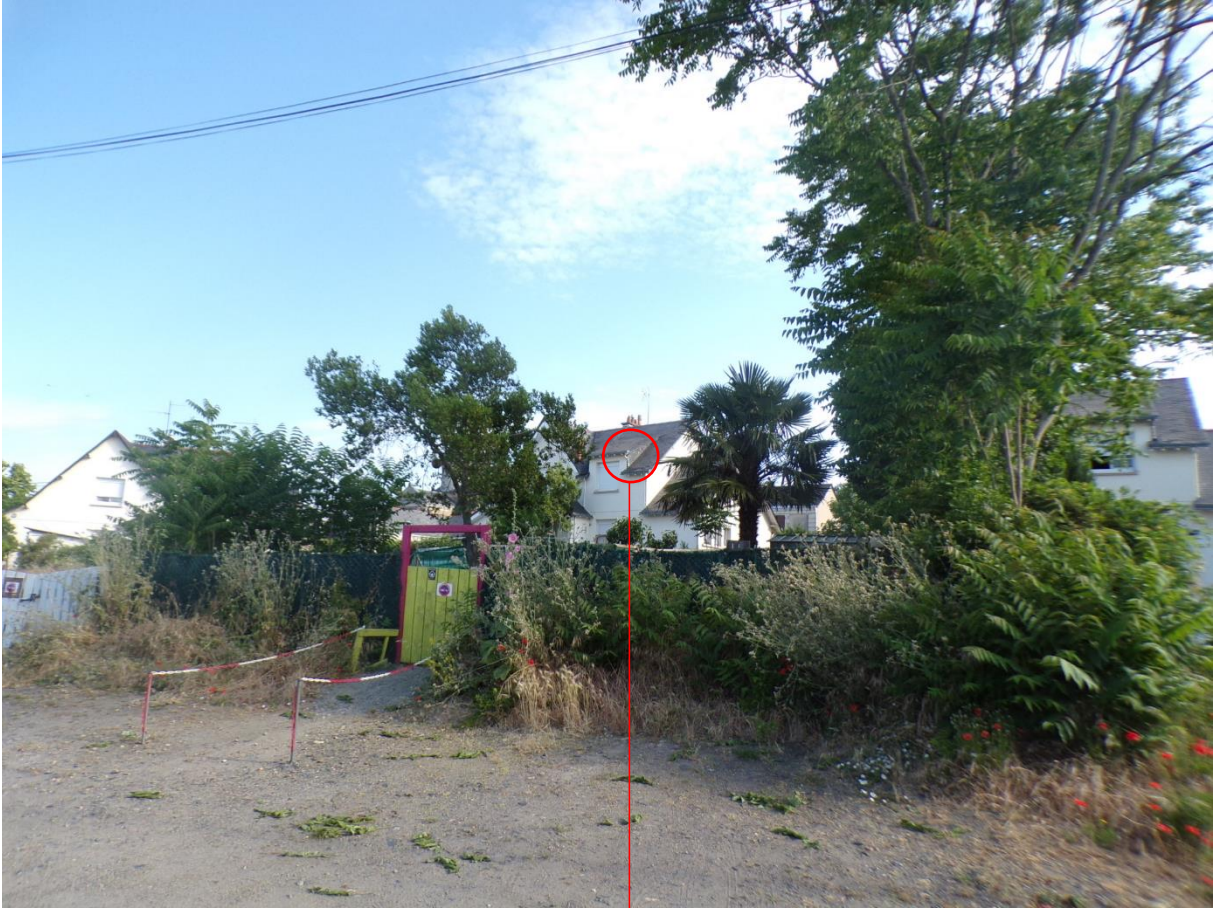
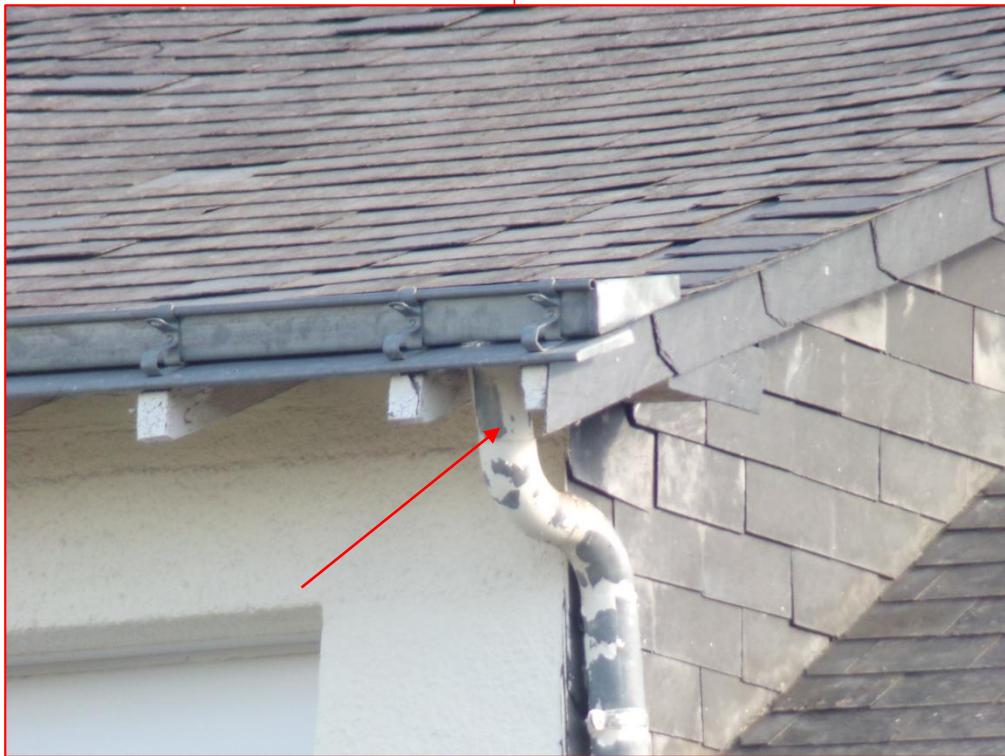
FIGURE 8

- 56b rue Parmentier – façade Sud

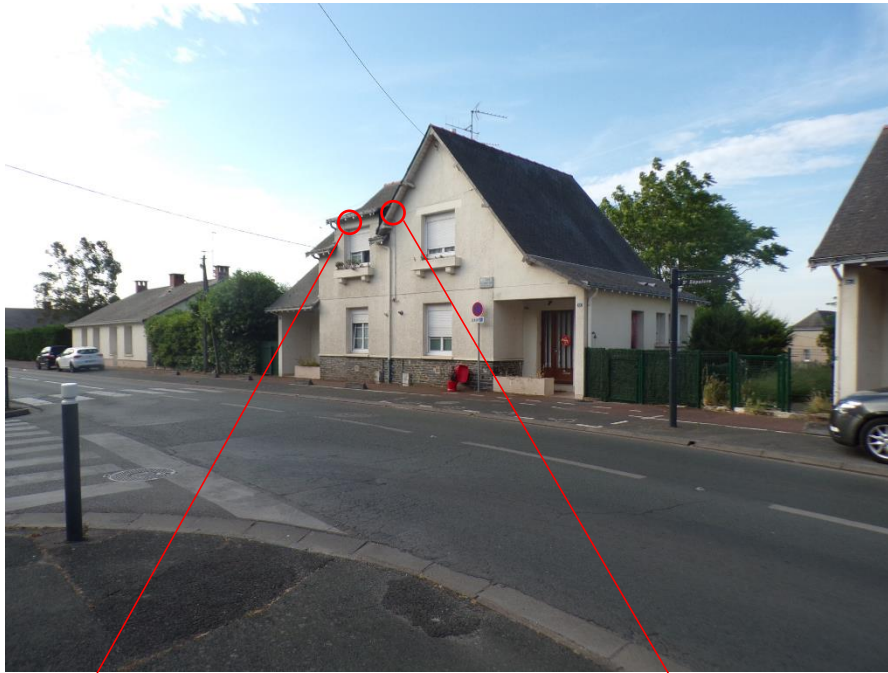
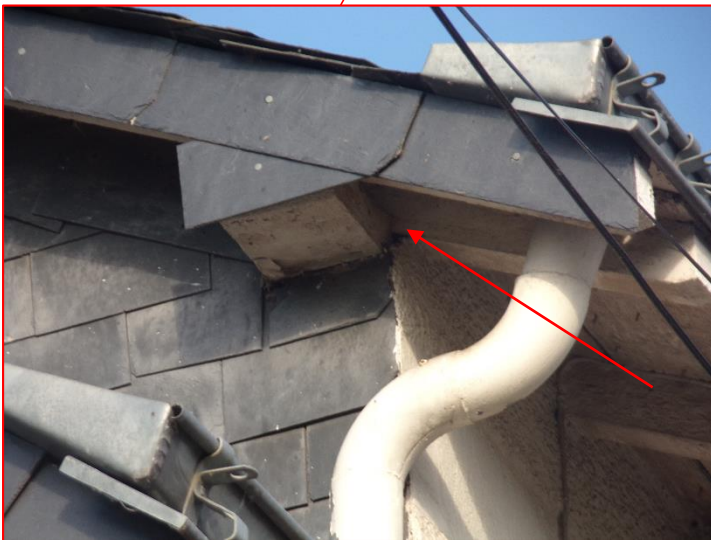
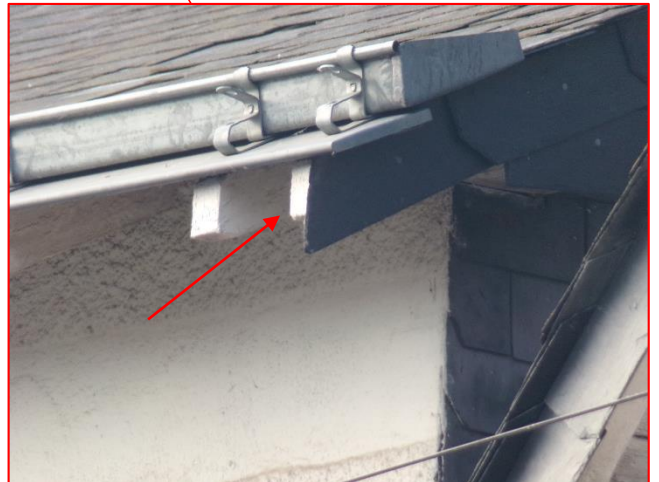
FIGURE 9

- 58 bis rue Parmentier – façade Nord

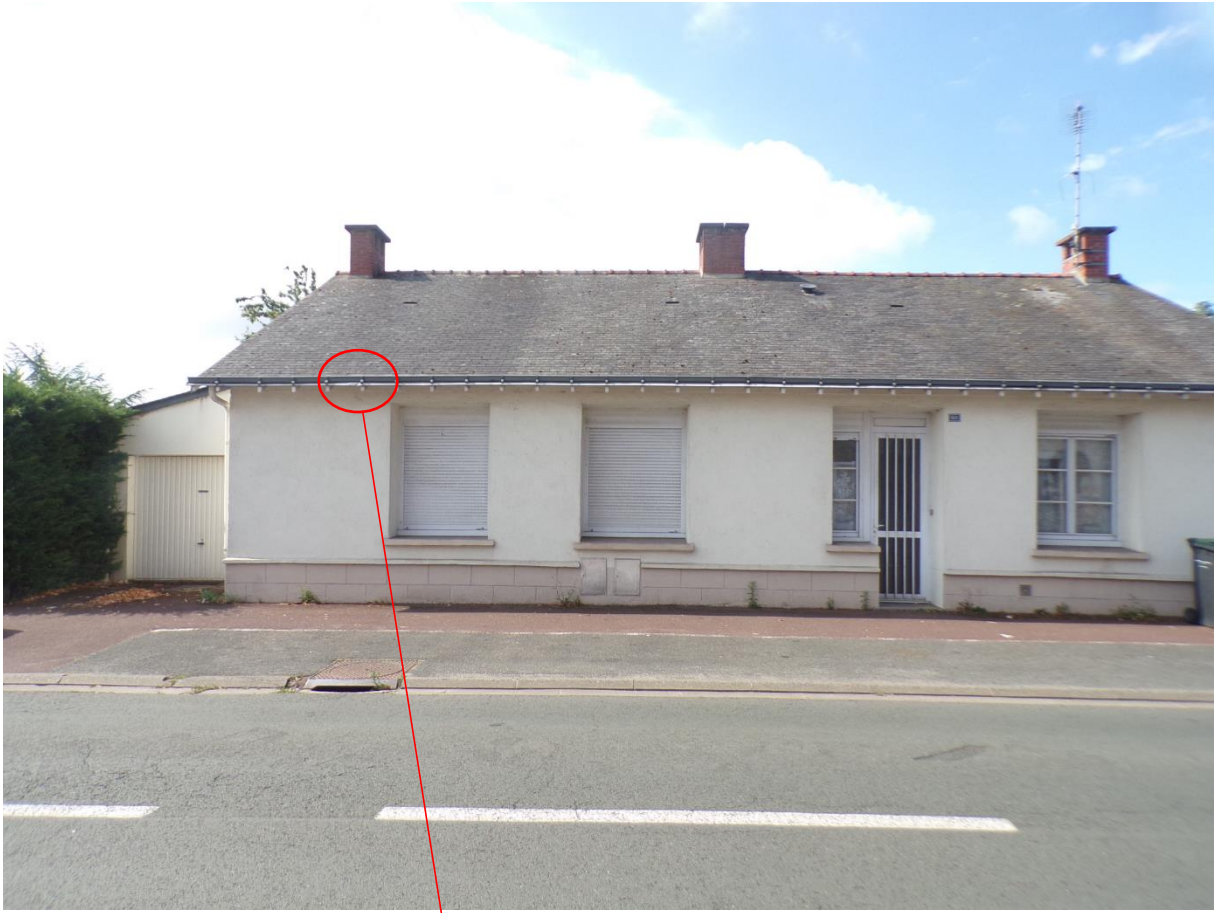
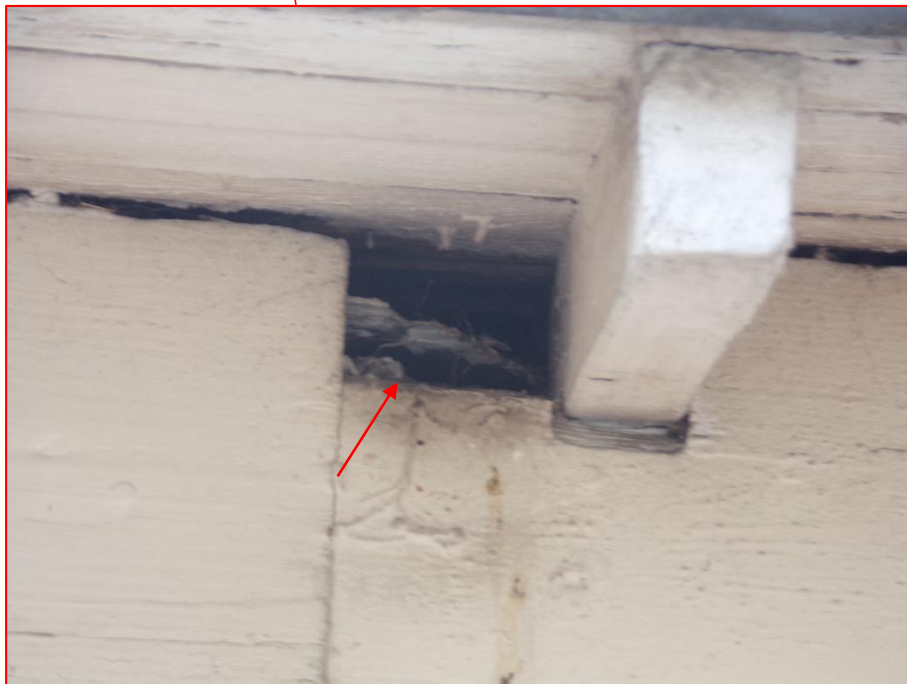
FIGURE 10

- 60 rue Parmentier – Façade Nord

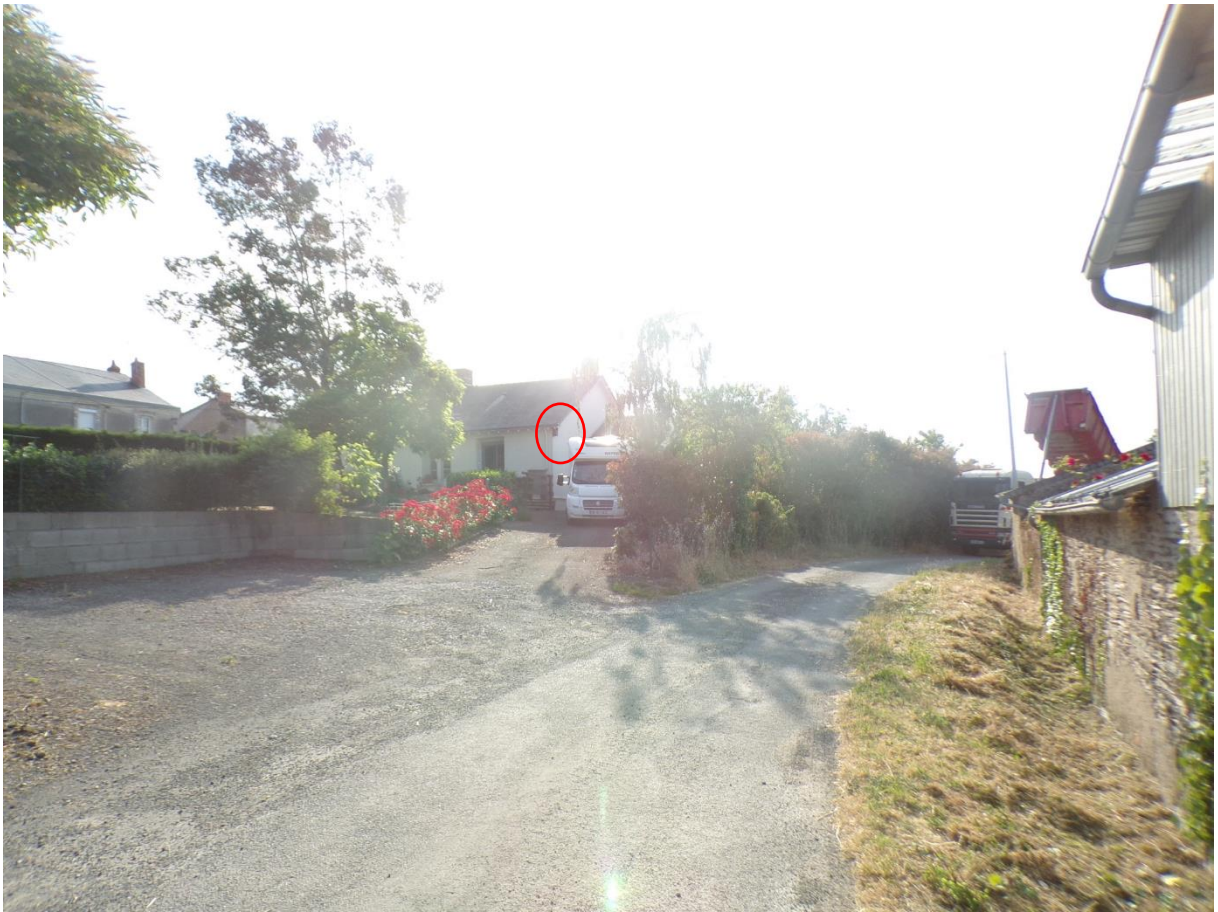
FIGURE 11

- 62 rue Parmentier – façade Sud – Nichoir semi-ouvert

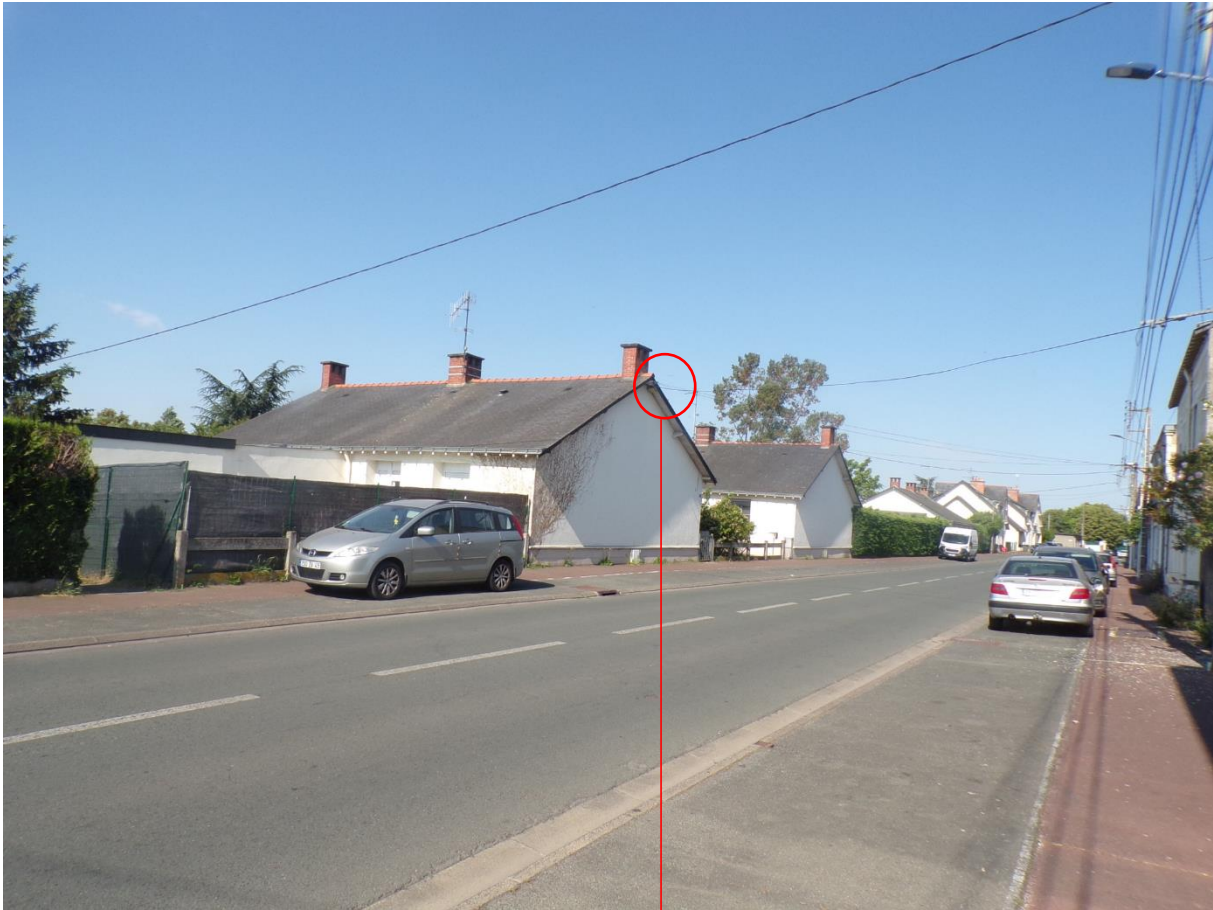
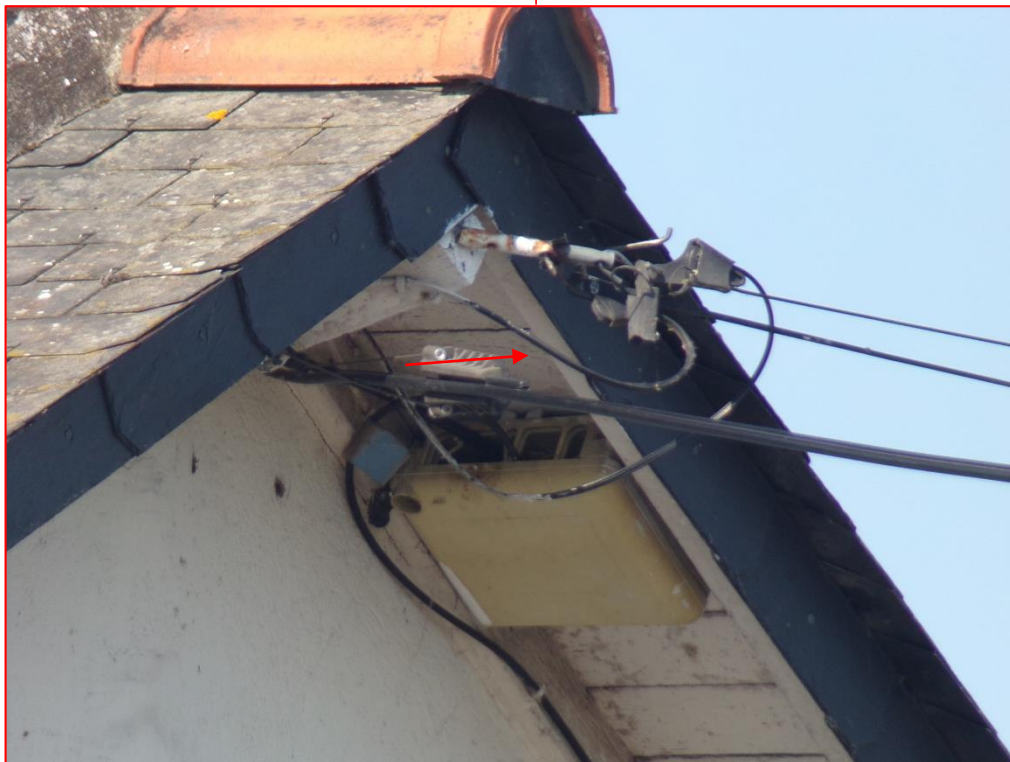
FIGURE 12

- 64 rue Parmentier – Pignon Nord

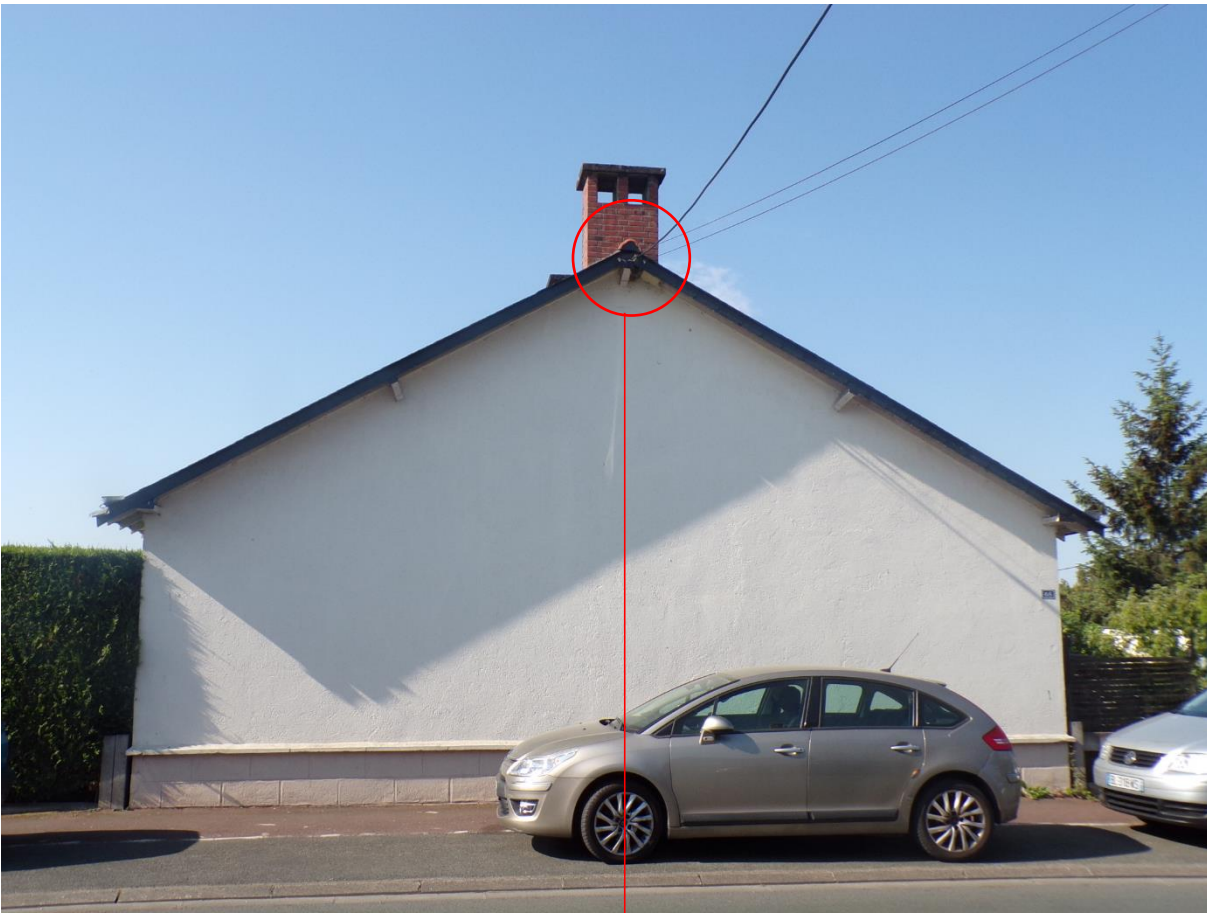
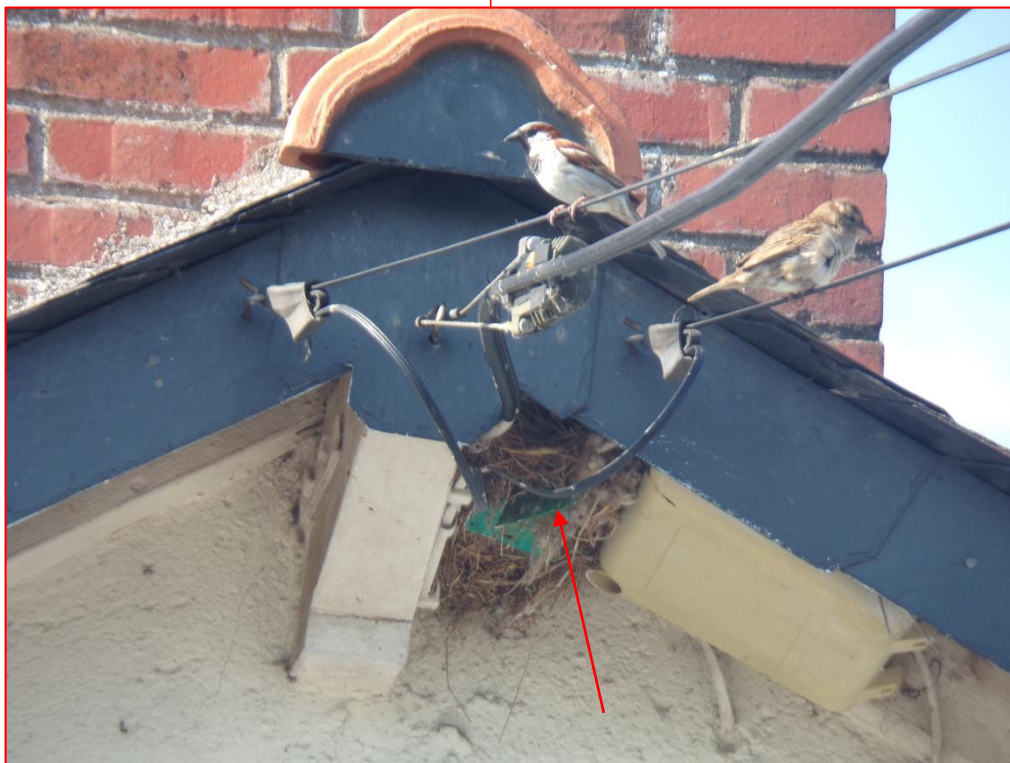
FIGURE 13

- 68 rue Parmentier – Pignon Nord

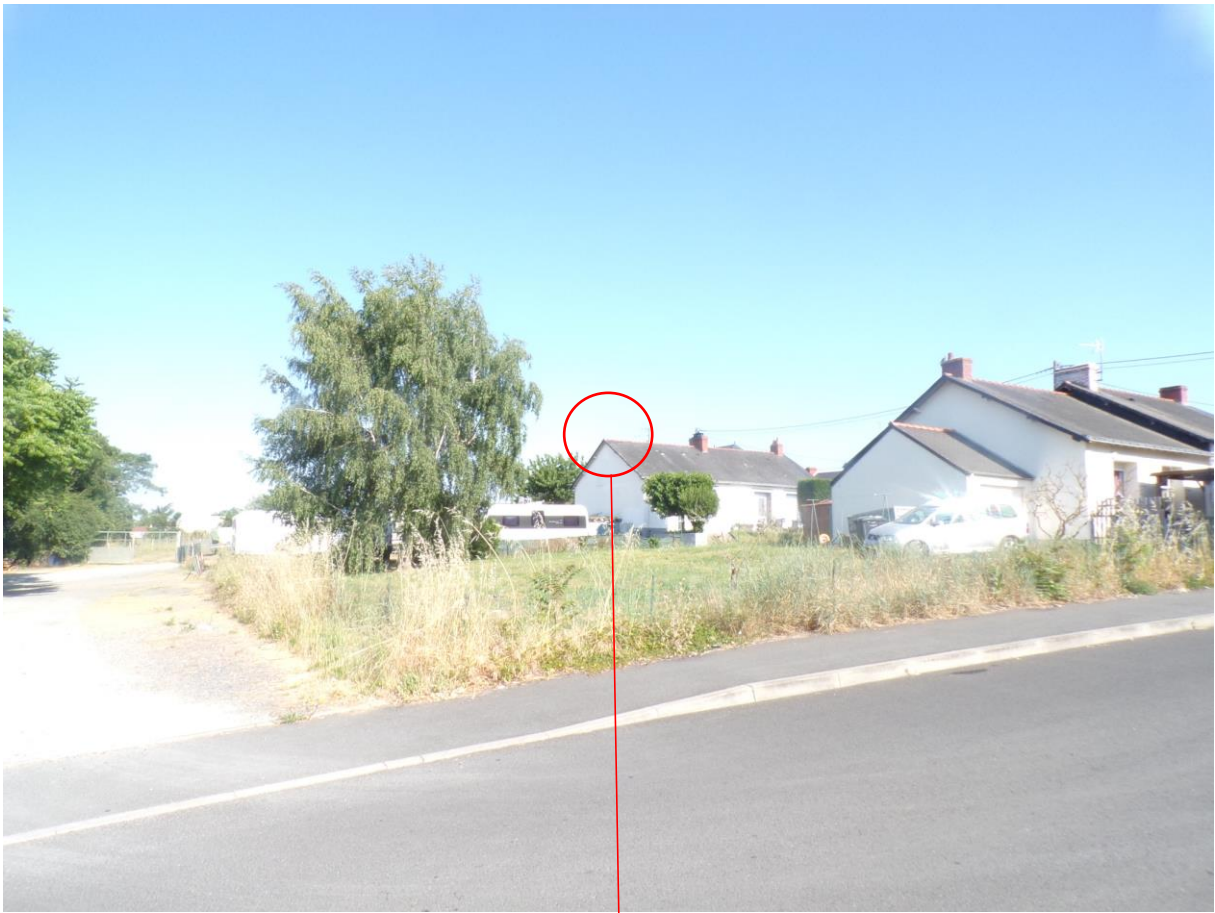
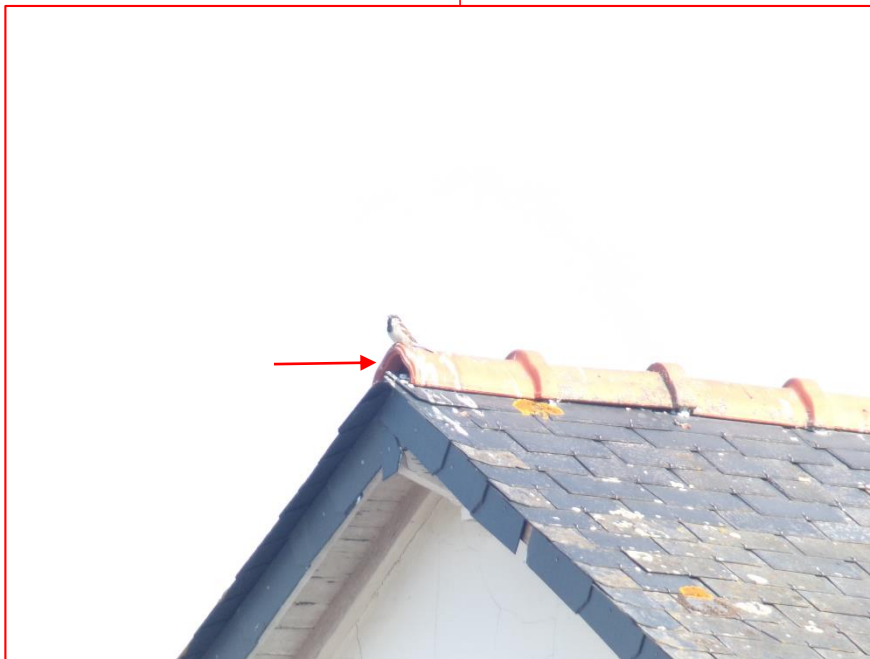
FIGURE 14

- 84 – 86 rue Parmentier – Façade Sud

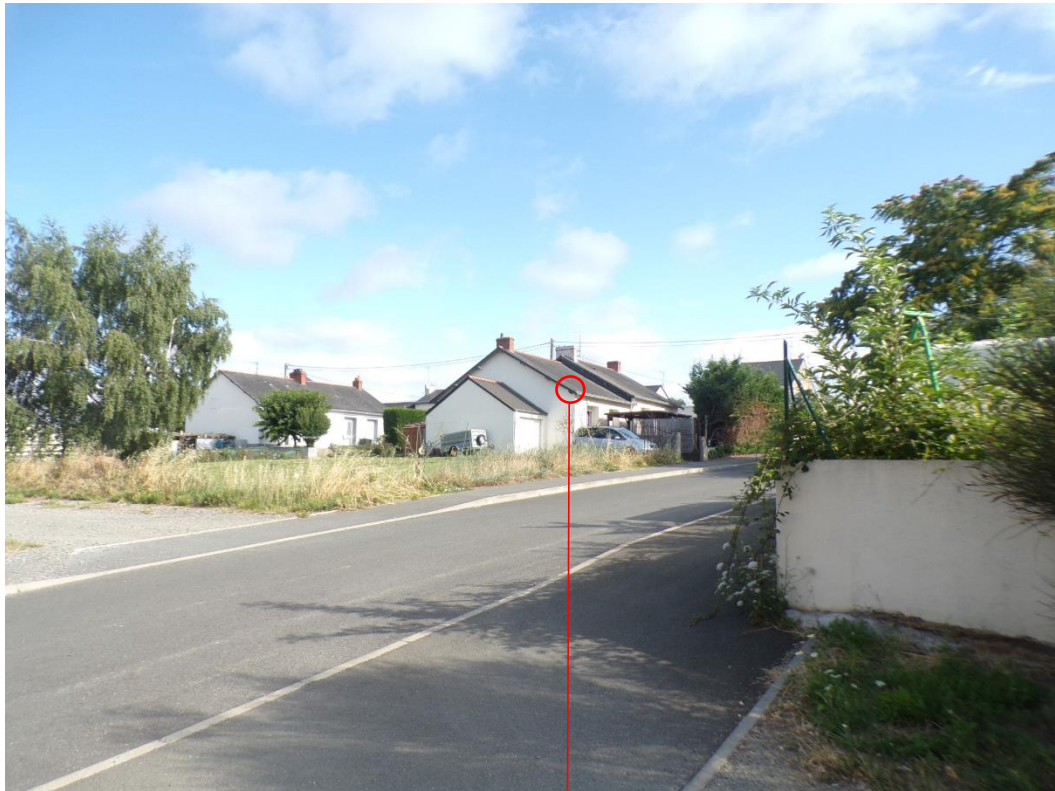
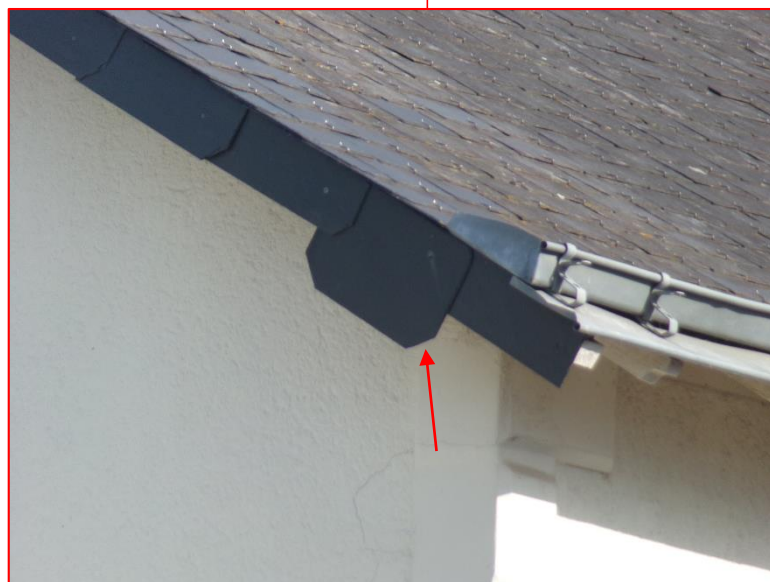
FIGURE 15

- 88 rue Parmentier – Façade Sud

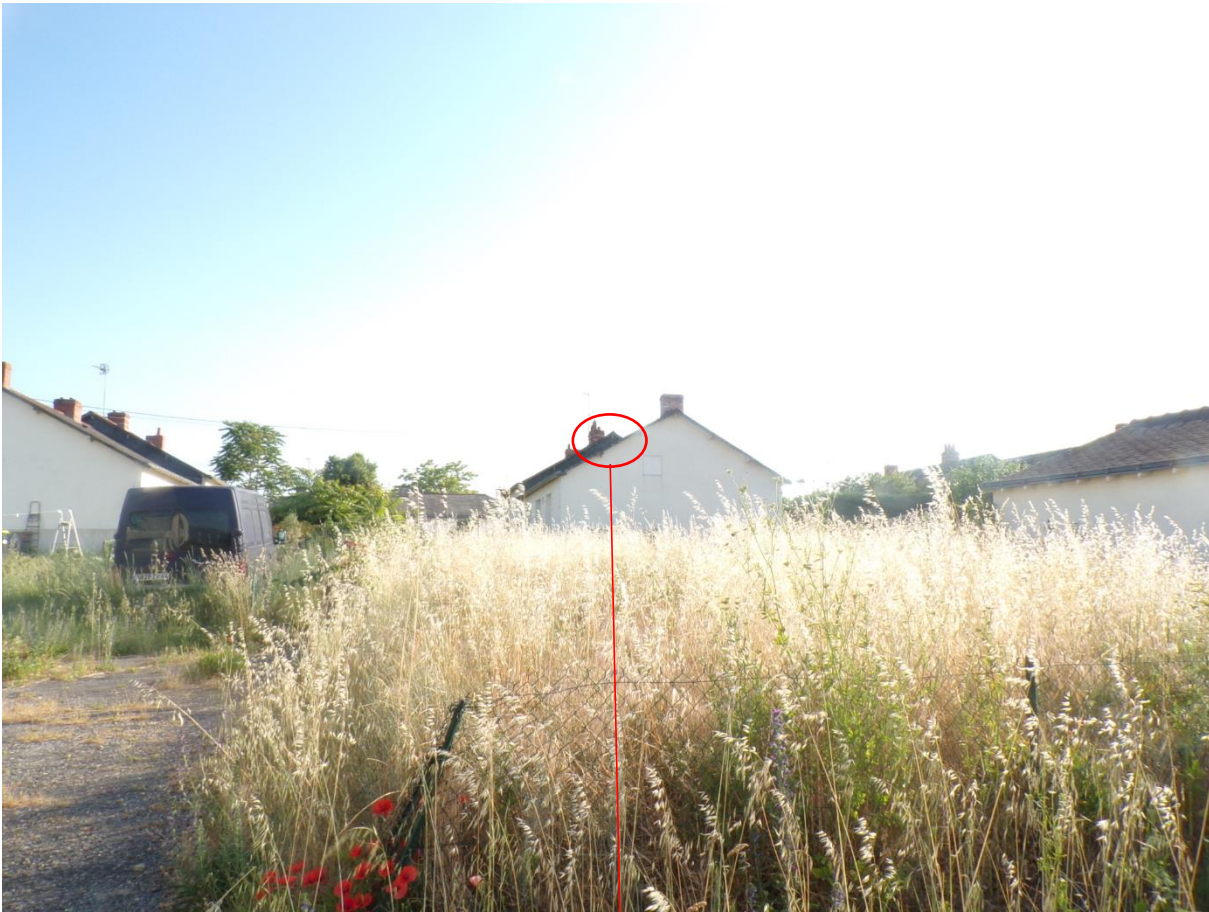
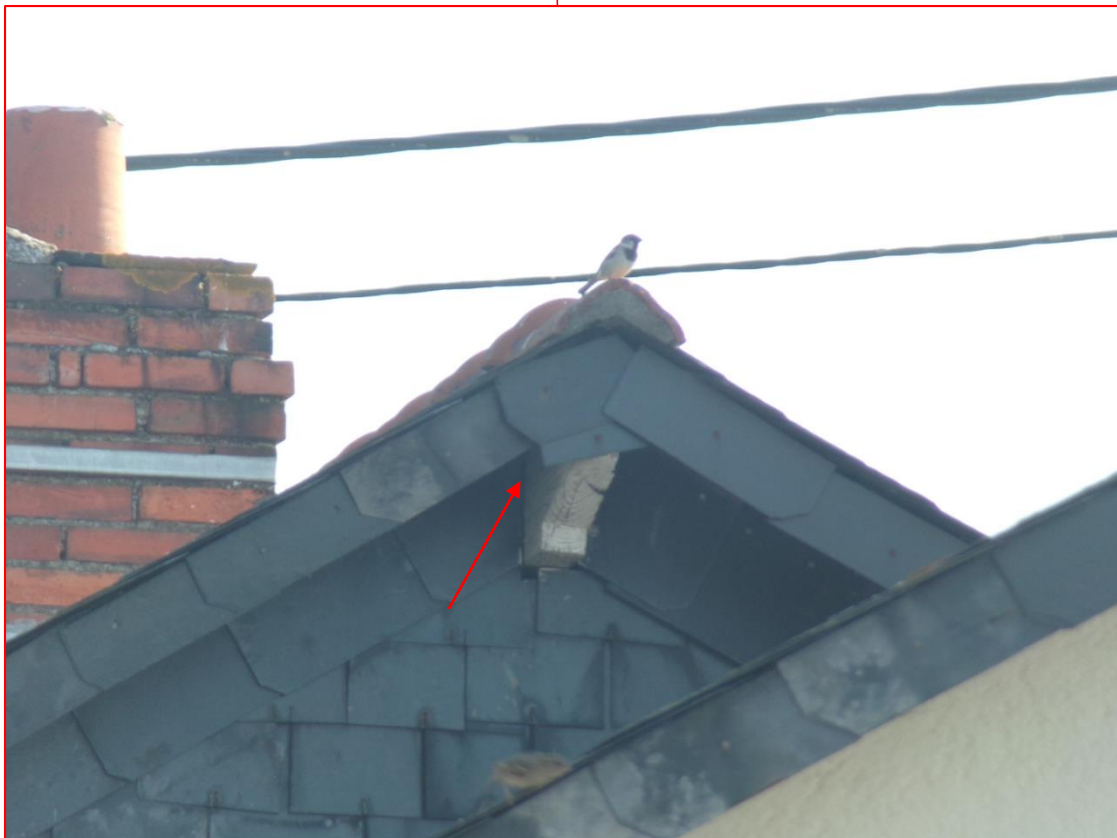
FIGURE 16

- 98 rue Parmentier – façade Sud-Ouest

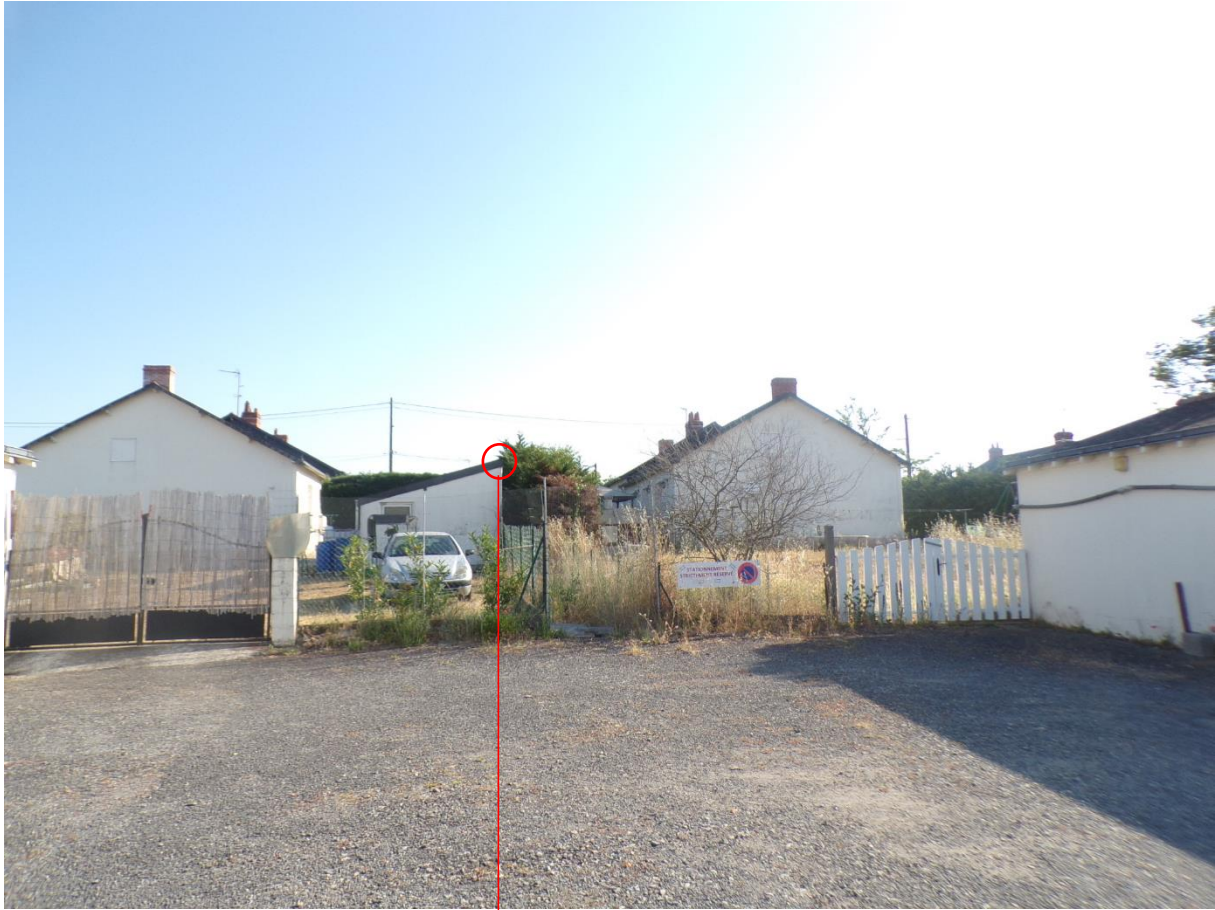
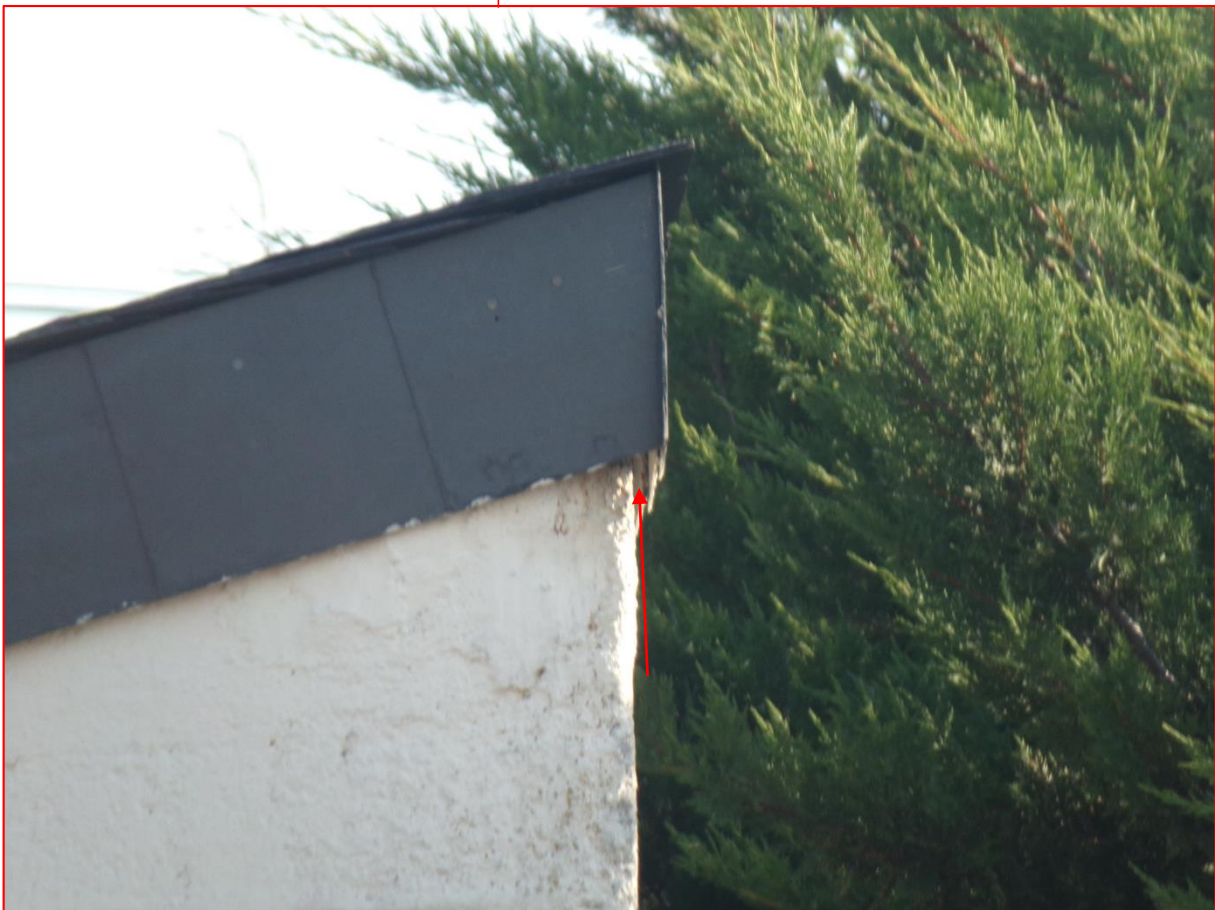
FIGURE 17

- 100 rue Parmentier – Bâti jardin – façade Sud-Ouest

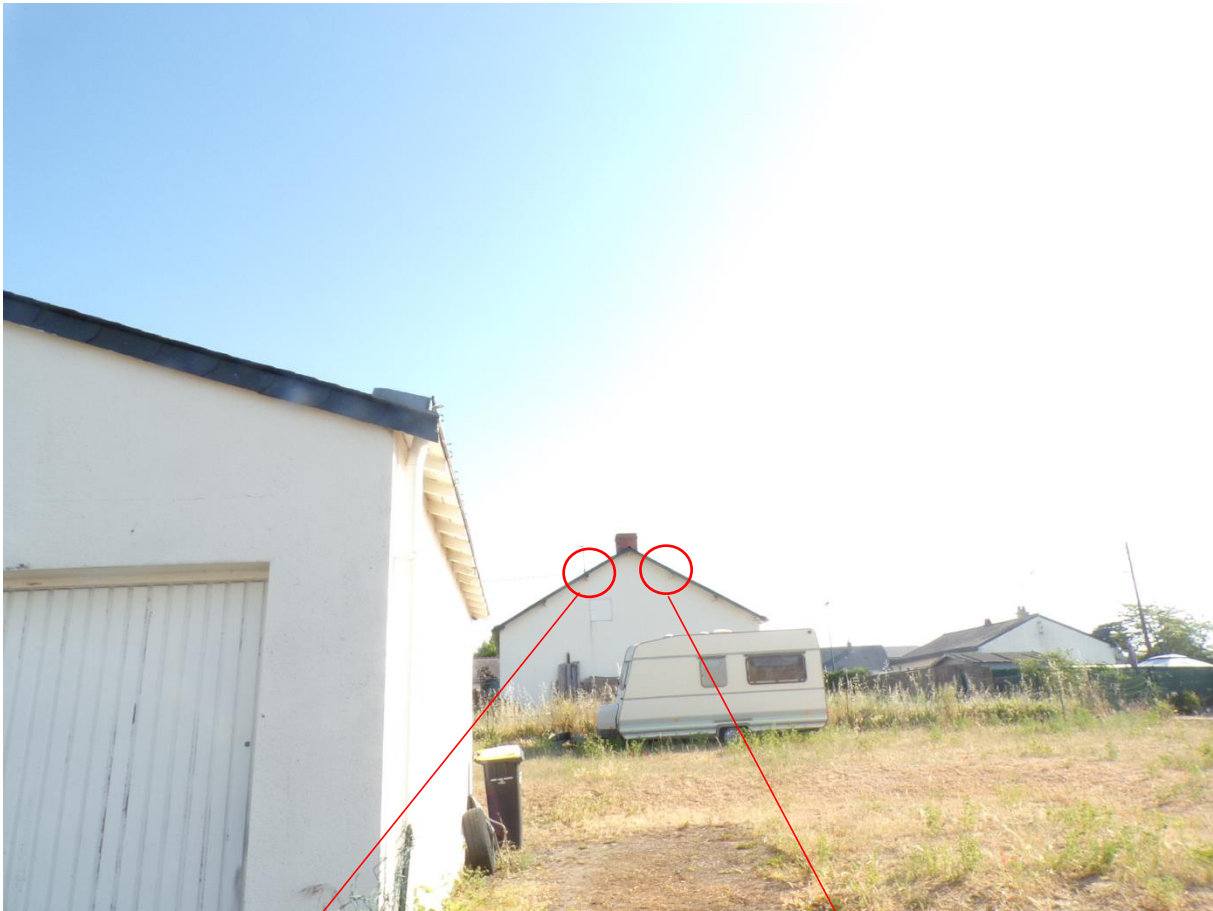
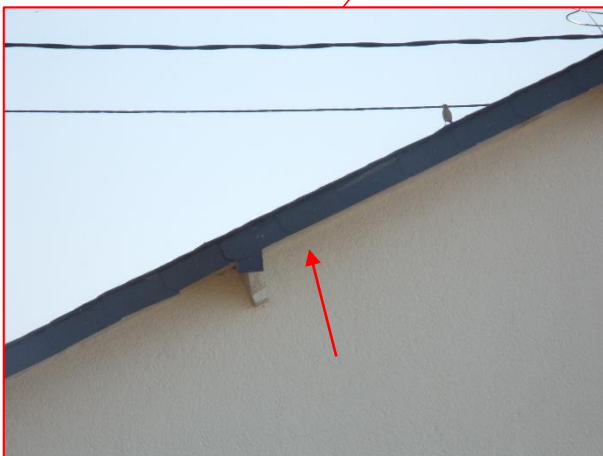
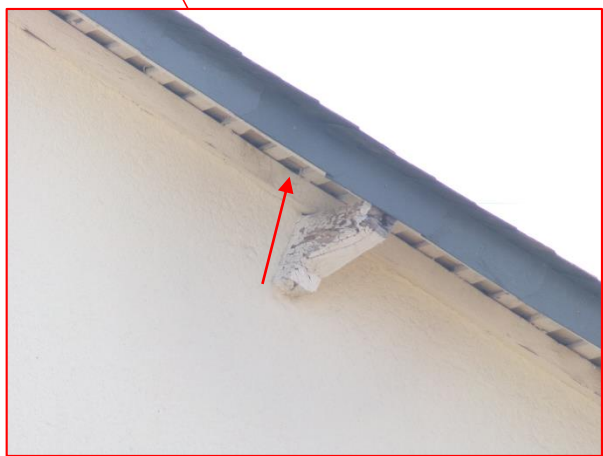
FIGURE 18

- 110 rue Parmentier – façade Sud-Ouest

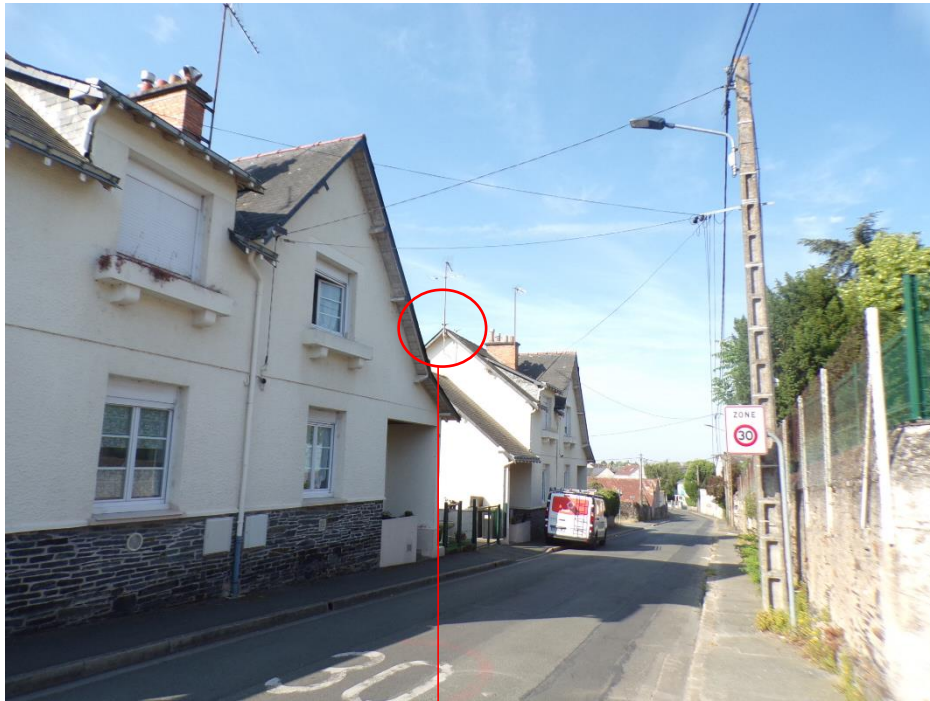
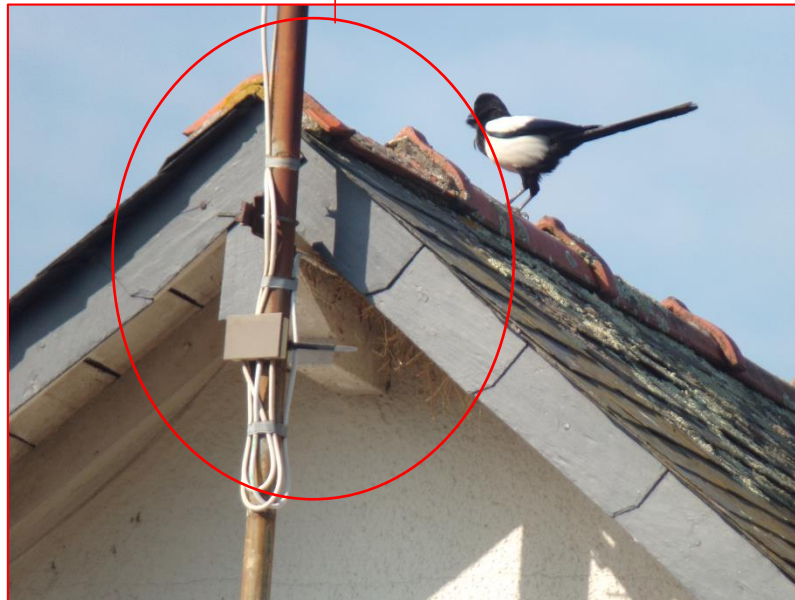
FIGURE 19

- 3 rue du Bas des Éclateries – façade Nord-Est
