# DIAGNOSTIC BIODIVERSITE : DOMAINE DES CORMIERS ET DOMAINE PARMENTIER - PODELIHA

*Demande de dérogation espèces protégées*

**Réhabilitation de logements locatifs sociaux**

**Travaux d'isolation thermique par l'extérieur**

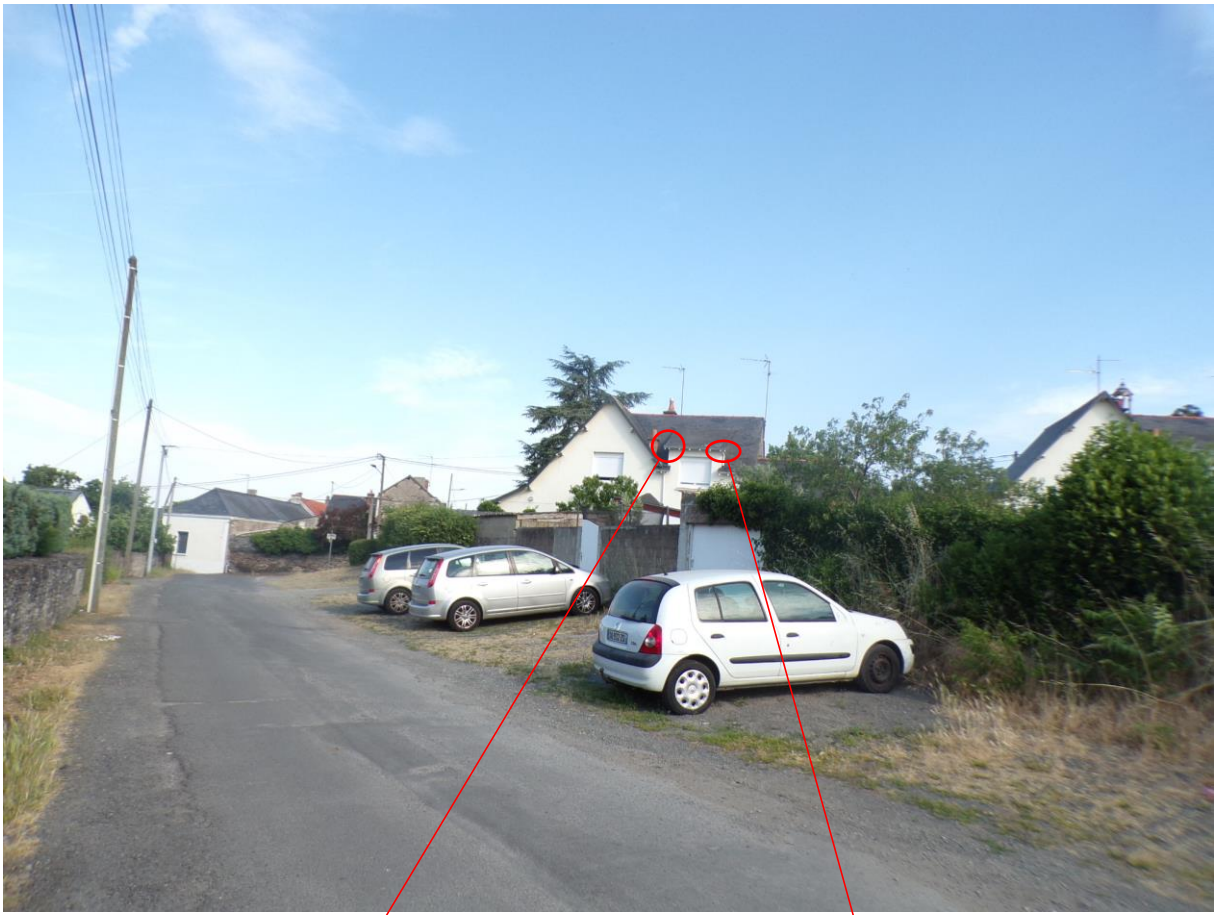
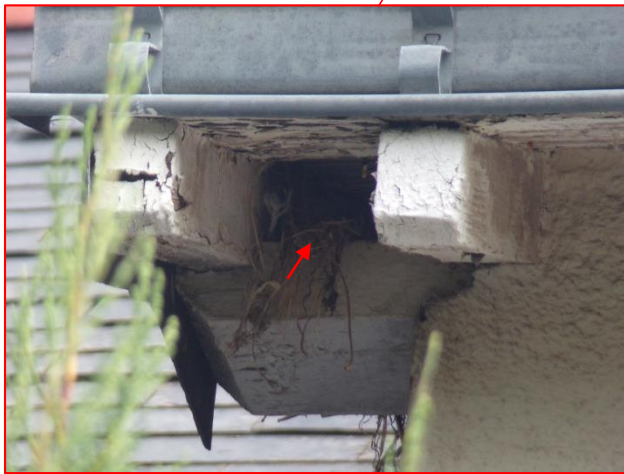
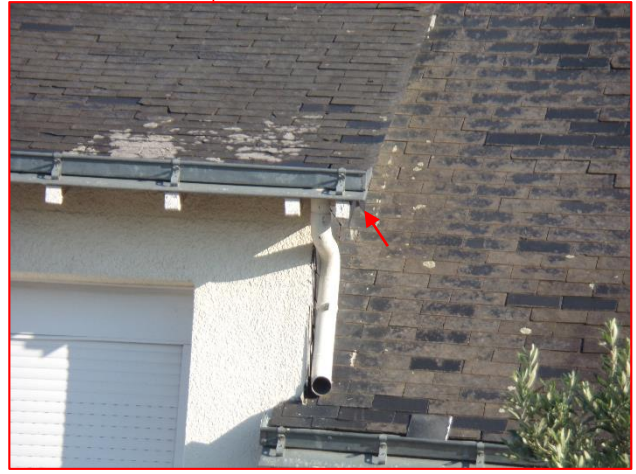
FIGURE 20

- 3 rue du Bas des Éclateries – façade Sud-Est

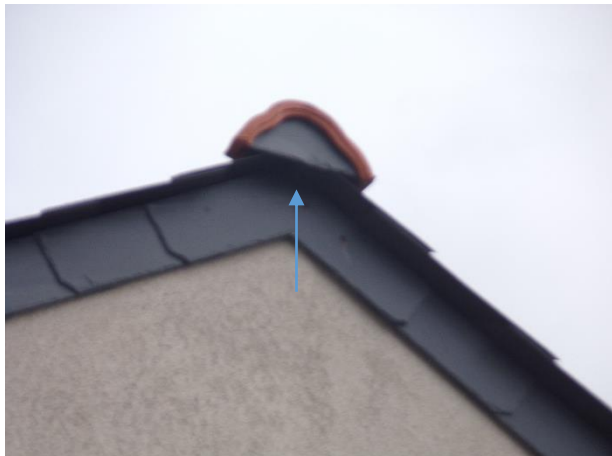
FIGURE 21 : ACCÈS AU NIVEAU DE LA FAÏTIÈRE DU PIGNON SUD DU 15 RUE DE LA FOUCAUDIÈRE

**Conclusions :** Les bâtiments du domaine des Cormiers sont très peu potentiels pour l'avifaune. En effet, ils sont globalement hermétiques, mis à part quelques accès aux espaces sous-toiture au niveau des tuiles faîtières (voir Figure 21, ci-contre). Il n'est même pas sûr que l'ensemble de ces accès soient de dimensions suffisantes pour laisser passer un Moineau ou un Martinet par exemple. Reste les gouttières qui présentent une courbure juste en-dessous du rebord de toit, qui peuvent servir de support pour la construction d'un nid de Moineau domestique (*Passer domesticus*) ou de Tourterelle turque (*Streptopelia decaocto*). La nidification d'un couple de Moineau domestique a été effectivement observée au niveau d'une des gouttières du site (141 rue de Perreyeux). Les bâtiments présenteront encore moins d'éléments potentiels pour l'accueil de l'avifaune une fois rénovés.

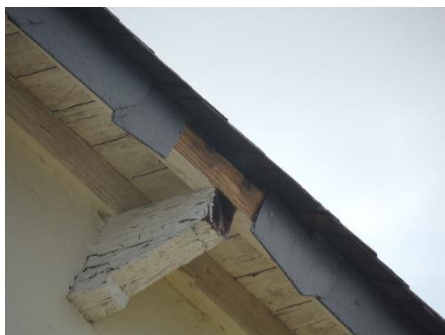
FIGURE 22 : ARDOISE MANQUANTE DONNANT ACCÈS À UN ESPACE SOUS-TOITURE

**Conclusions :** Les bâtiments ont un bon potentiel d'accueil pour les oiseaux cavernicoles (oiseau nichant dans les cavités, comme le Moineau domestique par exemple), en particulier ceux dotés d'un étage et de lucarnes. En effet, de larges débords de toit permettent d'abriter des nids posés sur des chevrons. Les espaces sous toiture sont également largement accessibles grâce à l'absence de soffites, l'ouverture de la tuile faîtière ou la chute d'une ardoise (voir *Figure 22 ci-contre*). 18 couples de Moineau domestique (*Passer domesticus*) ont d'ailleurs été observés sur le site de l'opération nichant dans ces différents espaces. **Il apparaît donc nécessaire de venir compenser, au moins partiellement, la perte d'habitats potentiels résultant des travaux de rénovation en venant aménager des nouveaux espaces d'accueil pour les oiseaux cavernicoles.**

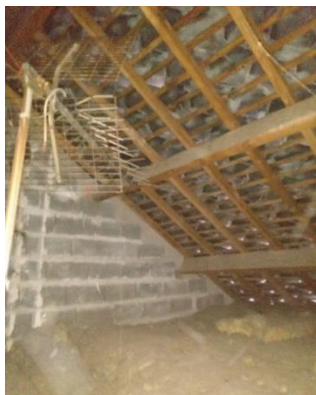
FIGURE 23 : COMBLES DU 5 IMPASSE DE PERREYEUX AVEC DE NOMBREUX ACCES AU NIVEAU DES ARDOISES

**Conclusions :** Les bâtiments concernés par l'opération de réhabilitation apparaissent de prime abord peu potentiels pour l'accueil des chiroptères du fait de leurs caractéristiques : logements individuels, à l'architecture récente et peu spacieux. Toutefois, un certain nombre d'éléments de ces logements sont susceptibles d'accueillir des chiroptères. Les combles perdus sont largement accessibles via les tuiles faîtières, l'extrémité des charpentes et les ardoises déchaussées (voir *Figure 23 ci-contre*). Les chiroptères peuvent également se glisser derrière les ardoises de rive au niveau des pignons ou dans les coffrages sous débord de toit lorsque des fissures y ménagent un accès (ex : sur le 141 rue de Perreyeux). Les coffres de volets roulants peuvent ponctuellement accueillir des chiroptères, bien que les accès y paraissent étroits. Les chiroptères peuvent se glisser entre deux ardoises lorsque l'une d'entre elles est déchaussée, même légèrement. Ces habitats sont principalement susceptibles d'être occupés par les chiroptères en période estivale (de mi-mai à septembre), bien qu'on puisse ponctuellement y trouver des individus en période de transit et hivernale. Aucune trace n'a été observée au niveau de ces espaces. Les potentialités sont donc évaluées comme moyennes pour les logements du domaine des Cormiers.

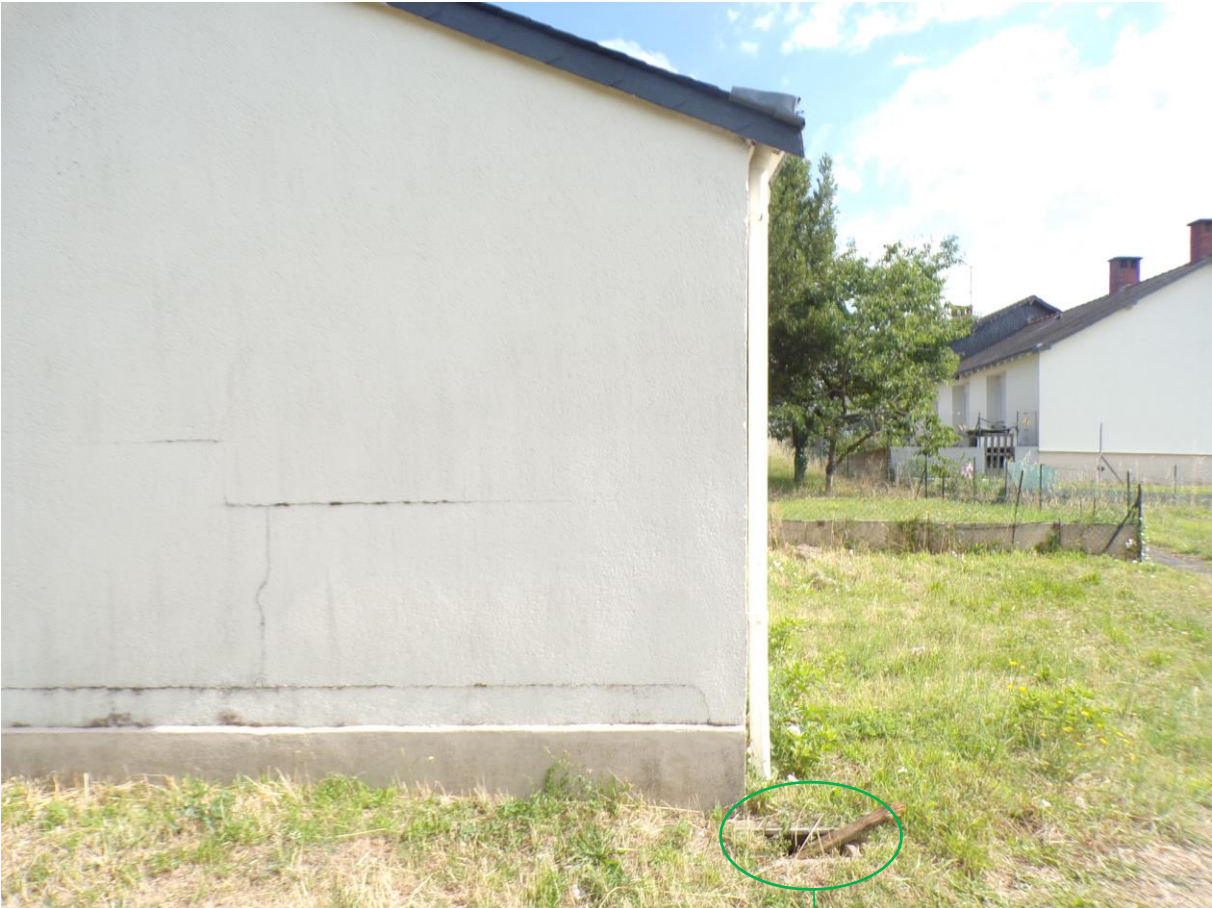
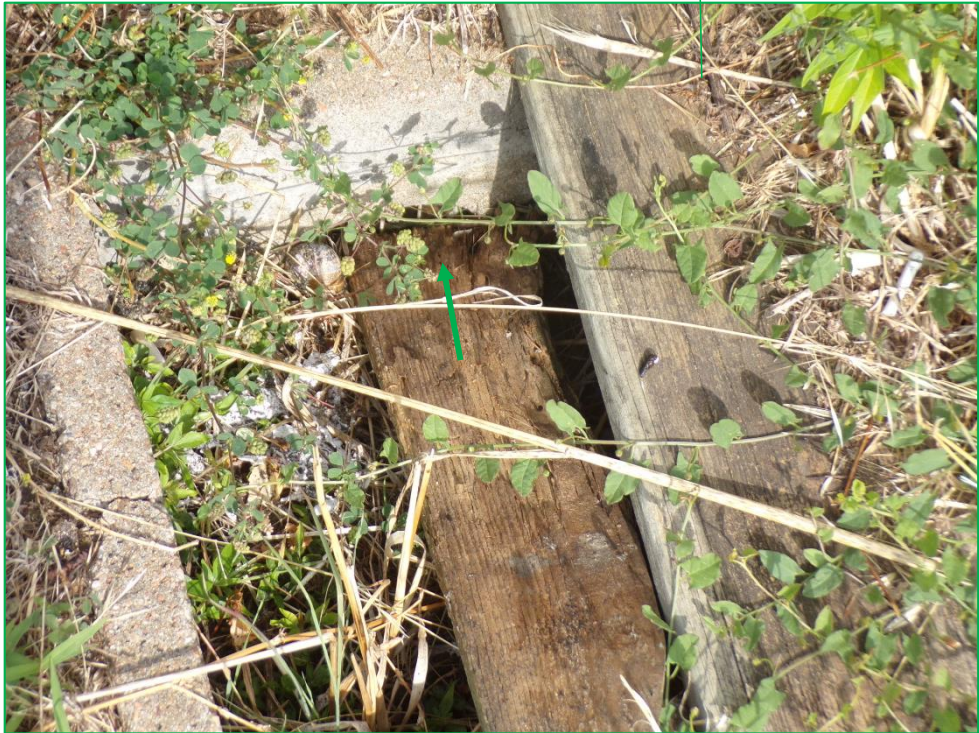
FIGURE 24

Garage (au Sud du 68 et 70 rue Parmentier) – Au niveau du regard façade Sud

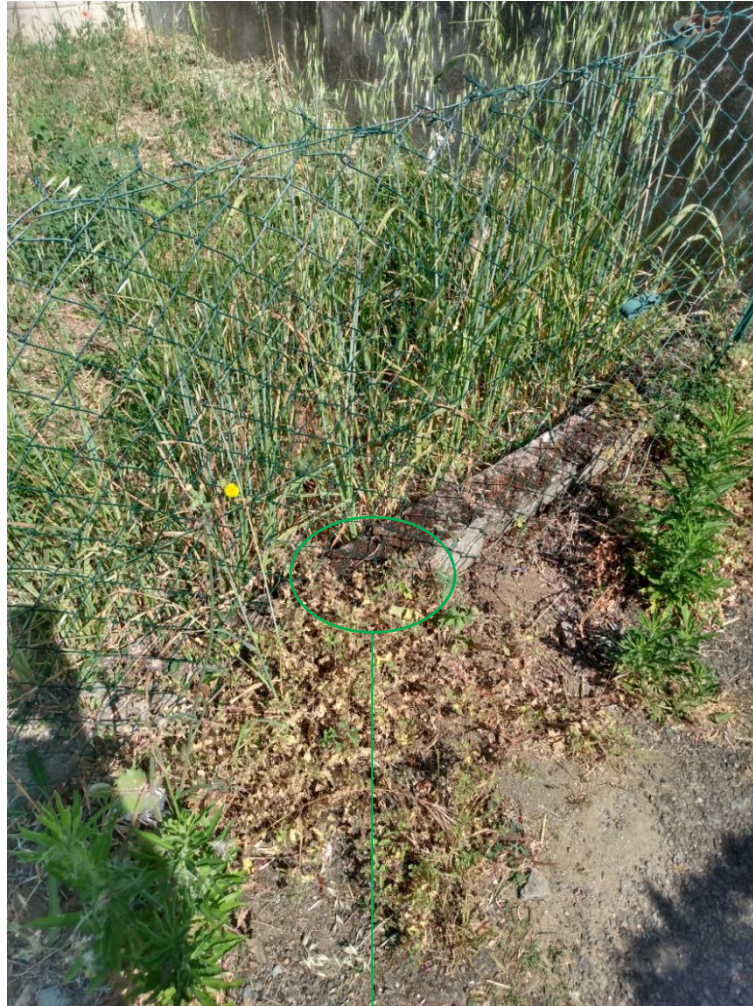
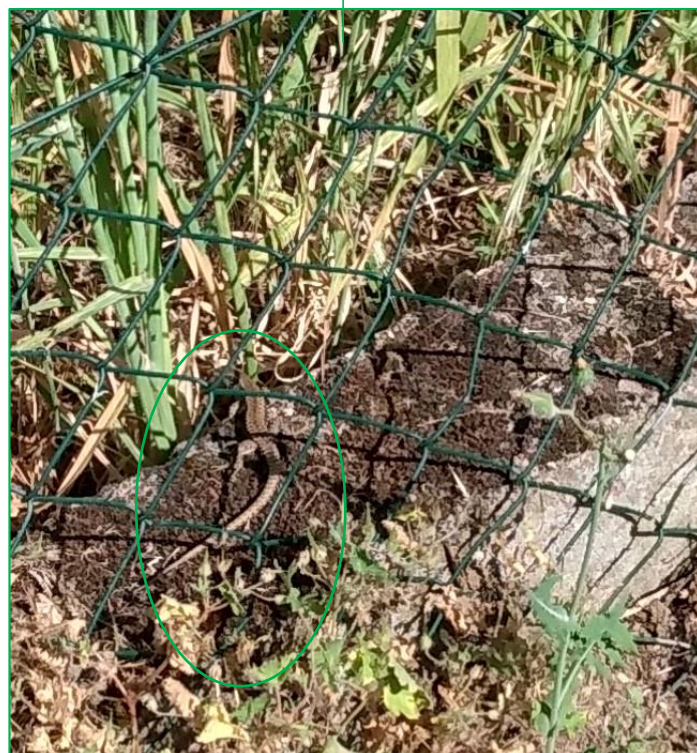
FIGURE 25

70 rue Parmentier – jardin
