**PROJET DE TRAVAUX DE RESTAURATION  
MORPHOLOGIQUE DU COURS D'EAU DE MARCE A  
SEICHES SUR LE LOIR ET MARCE (49)**

**DOSSIER DE DEMANDE DE DEROGATION A  
L'INTERDICTION DE DESTRUCTION D'ESPECE PROTEGEE**

Rédaction : T. HERCE (LPO), G. MOURGAUD (naturaliste indépendant), B. DEGRIECK (SMBVAR),  
mars 2021.

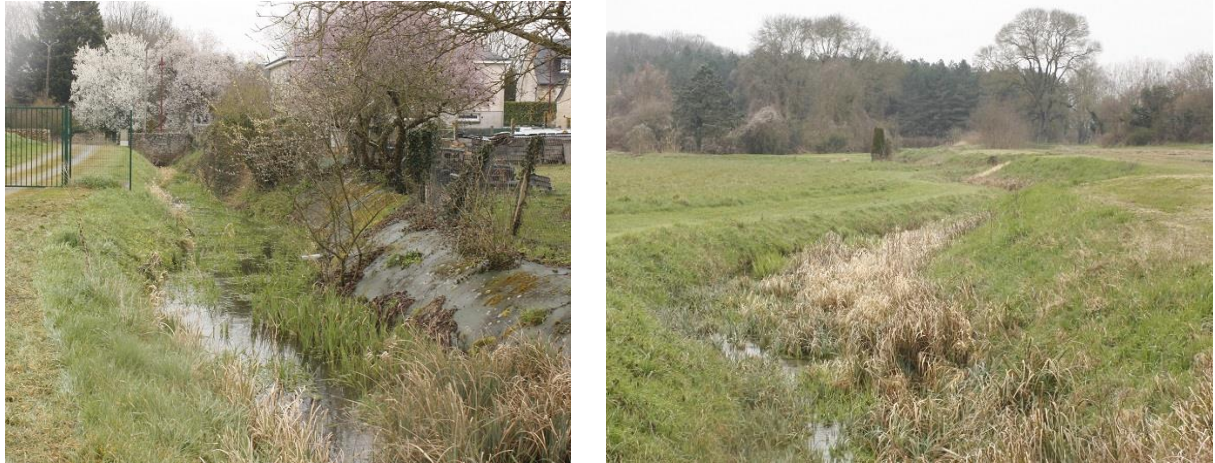
Figure 4 : ruisseau de Marcé – secteur amont longeant la station d'épuration -G. Mourgaud

Dans cette partie amont de tronçon, la rive droite a été enrochée par endroit lors de l'aménagement des bassins de la station d'épuration (berge plus haute). Cependant, la végétation aquatique est bien développée. Cette portion bien ensoleillée est très favorable à l'Agrion de Mercure. De ce fait seule la berge gauche fera l'objet de travaux de terrassement pour augmenter l'inondabilité de la zone.

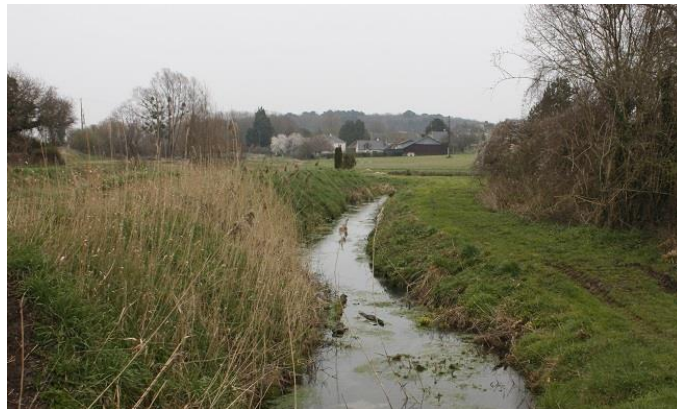
Figure 5 : ruisseau de Marcé – secteur amont longeant la station d'épuration -G. Mourgaud

Plus en aval, le cours d'eau, toujours bien exposé, longe le dernier bassin de lagunage de la station. Ce bassin bien pourvu en végétation et en eau une partie de l'année est favorable aux odonates et amphibiens. Il ne sera pas impacté car il ne fait pas l'objet de travaux. Il a également été identifié une zone tourbeuse sur la parcelle attenante qui a fait l'objet d'un diagnostic par le CEN Pays de la Loire. Les travaux ne semblent pas avoir d'impact sur son fonctionnement, cela devrait même favoriser d'avantage l'alimentation en eau de la zone.

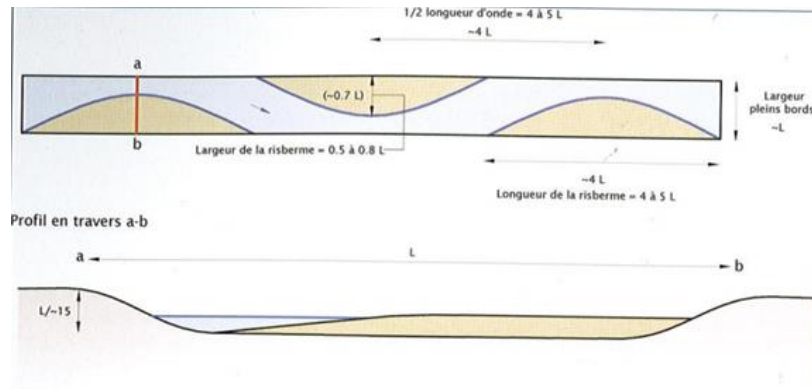
Figure 6 : schéma type d'implantation de risbermes alternées (L est la largeur à pleins bords) (Figure Malavoi-Biotec)

Dans la partie la plus en amont, où la recharge sera la plus faible, le ralentissement des écoulements sera réalisé par la mise en place de risbermes alternées.

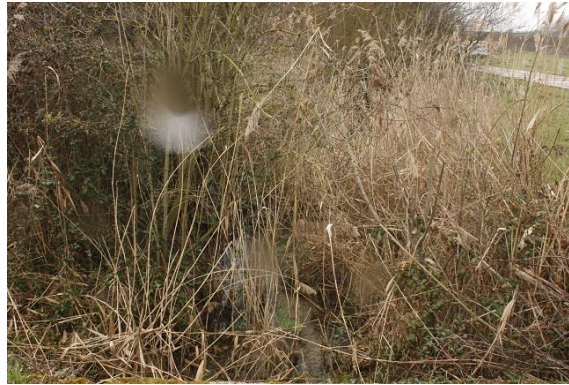
Figure 7 : ruisseau de Marcé – secteur amont immédiat autoroute - G. Mourgaud

Dans la partie située juste en amont de l'autoroute et en aval de la station d'épuration, le cours d'eau a été fortement remanié et disparaît pratiquement sous la végétation (ronciers principalement) sur les 170 derniers mètres avant l'ouvrage autoroutier. Quelques trouées sont encore présentes expliquant la présence de l'Agrion de Mercure sur ce linéaire.

Une réouverture du milieu sera réalisée lors des travaux de restauration. Il est prévu comme pour le reste une recharge granulométrique du lit.

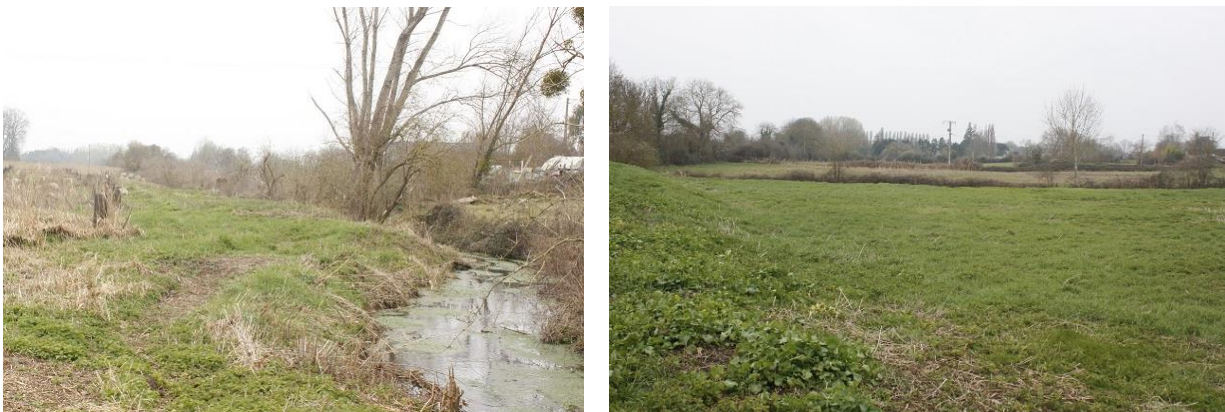
Figure 9 : ruisseau de Marcé et prairie attenante sur le secteur de Grand Chaussé -G. Mourgaud

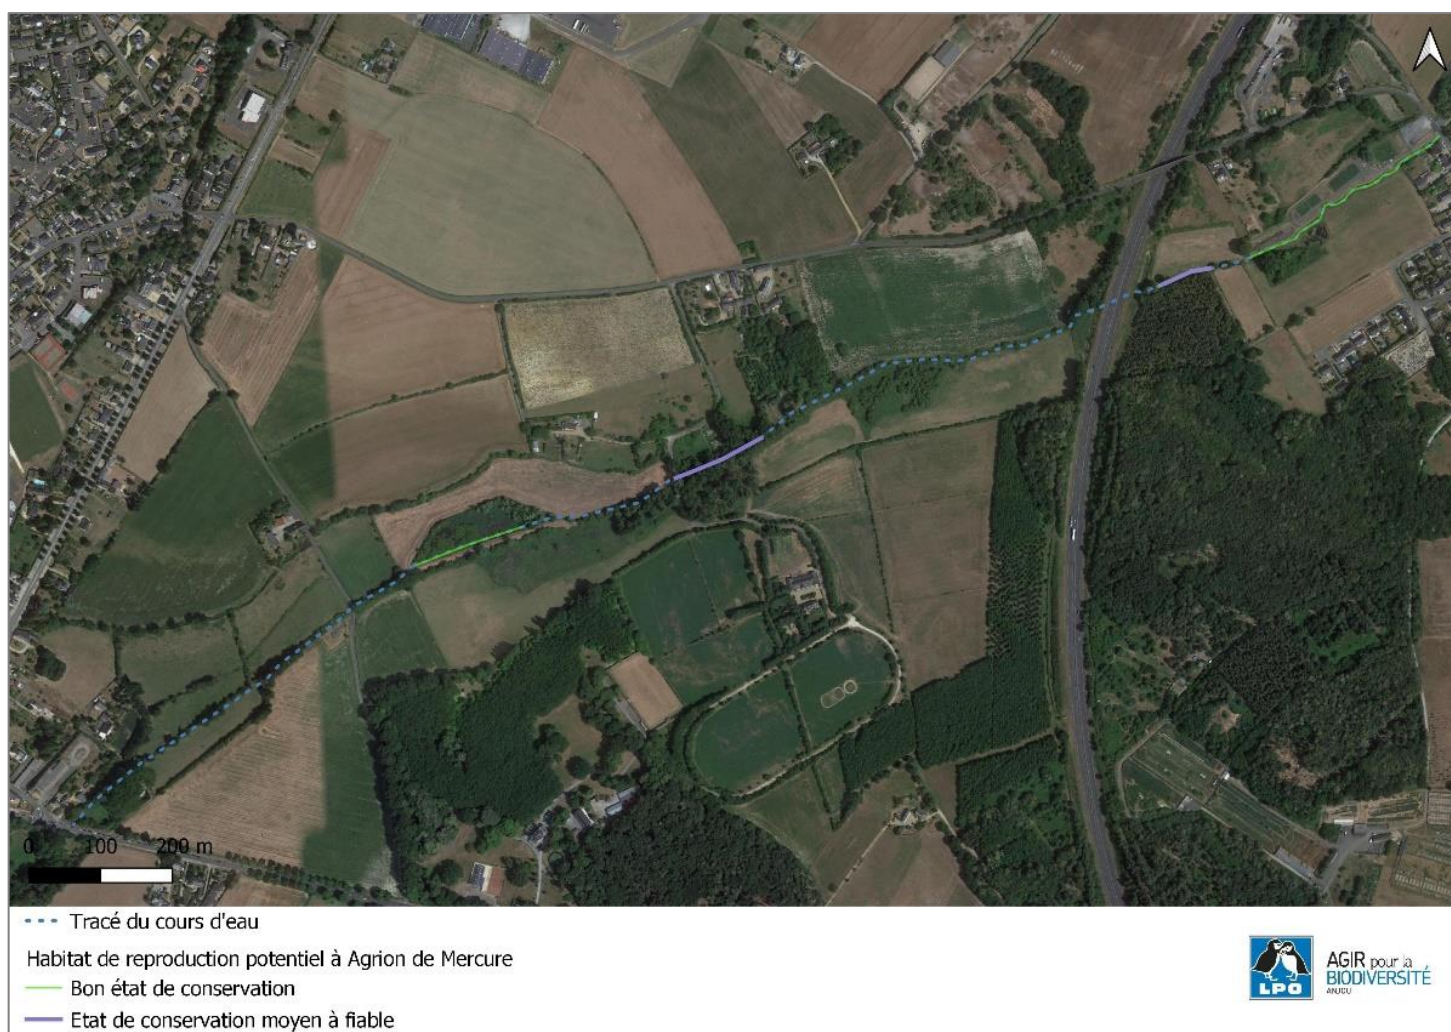
Figure 19 : Carte de l'état de conservation de zones de reproduction potentielles de l'Agrion de Mercure

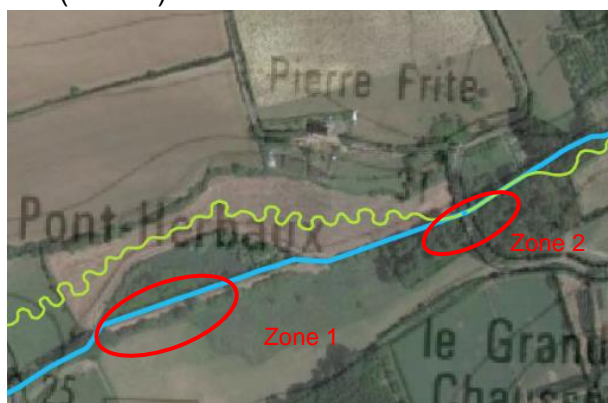
Figure 22 : Localisation des tronçons de reproduction non impactés par le projet

Deux des 4 tronçons identifiés comme zone de reproduction de l'Agrion de Mercure seront préservés soit près de 290 ml. L'un est situé dans un bassin d'expansion des crues (zone 1) et l'autre en amont d'une petite route communale (zone 2).

Pour la première, le ruisseau sera déconnecté du bassin mais son alimentation eau sera suffisante pour permettre le développement des larves déjà présentes. Il est prévu que le bassin soit une zone de débordement du ruisseau et cette zone présente une bonne tenue en eau. Ce tronçon dès finalisation des travaux sera beaucoup moins attractif pour les imagos, permettant un report de l'agrion vers le nouveau tracé et donc d'éviter un impact sur les individus de cette zone.

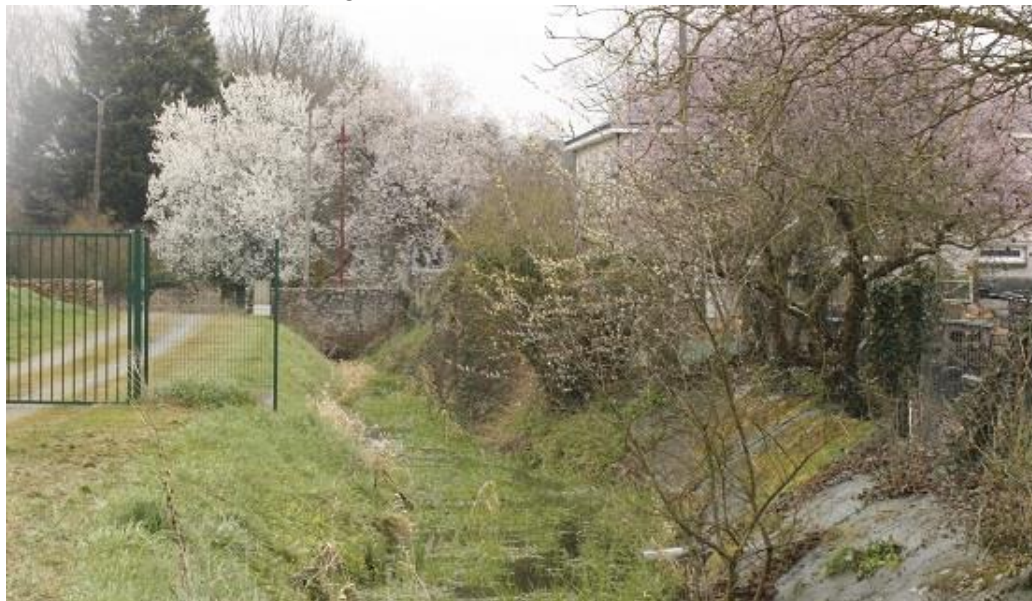
Figure 23 : ruisseau de Marcé en aval immédiat du pont de la RD 109- G. Mourgaud

Par ailleurs, dans la partie située juste en aval du pont de Marcé (RD 109), la recharge sera très faible voire inexistante afin de de toucher le moins possible au fond du lit, tout au plus quelques risbermes espacées, de manière à préserver ce secteur, bien pourvu en Agrion de Mercure. A partir de ce foyer, la recolonisation par l'Agrion pourra se faire rapidement les années suivantes.

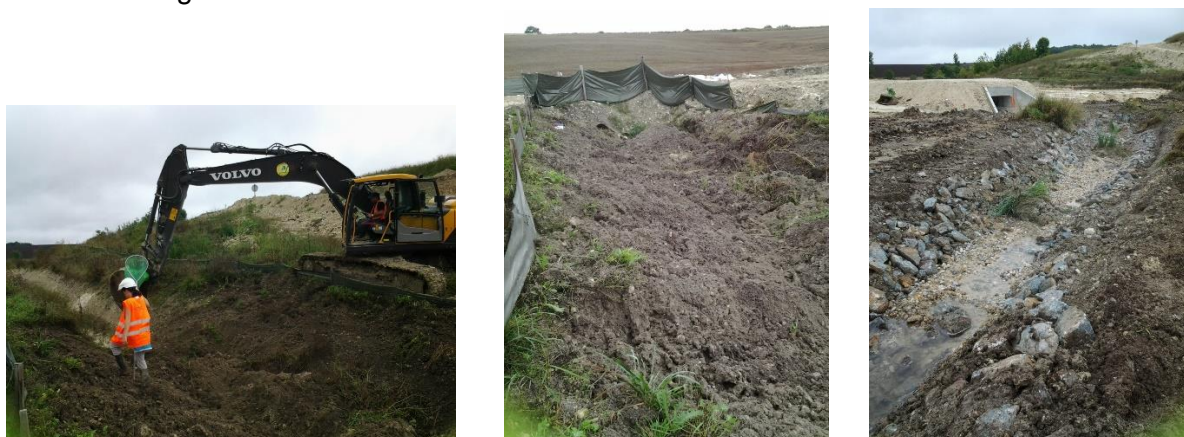
Figure 25 : Photos d'un exemple de griffage de cours d'eau avant destruction et de la réutilisation de la végétation sur le nouveau tracé – T Hercé

Il est également proposé une action de griffage des berges afin de s'assurer qu'aucune espèce notamment le Putois d'Europe, les Grenouilles vertes... soient encore présentes dans/sur les berges avant comblement. Cela consiste en une opération de scalpage de la végétation du lit et des berges du cours d'eau (sur 10 cm d'épaisseur) réalisée avec une pelleteuse avec un godet à fond plat de préférence.

La végétation scalpée intéressante peut être récupérée pour être replacée sur le nouveau cours d'eau afin de créer des corridors de déplacement pour la petite faune en attendant la recolonisation naturelle de la végétation.
