**Etude environnementale portant sur  
la reconstruction de l'ouvrage de la Roussière  
franchissant le ruisseau Le Choiseau  
sur la commune déléguée de la Membrolle-sur-Longuenée  
(49)**

**Mai 2021**

**Rédacteur : Gilles Mourgaud**

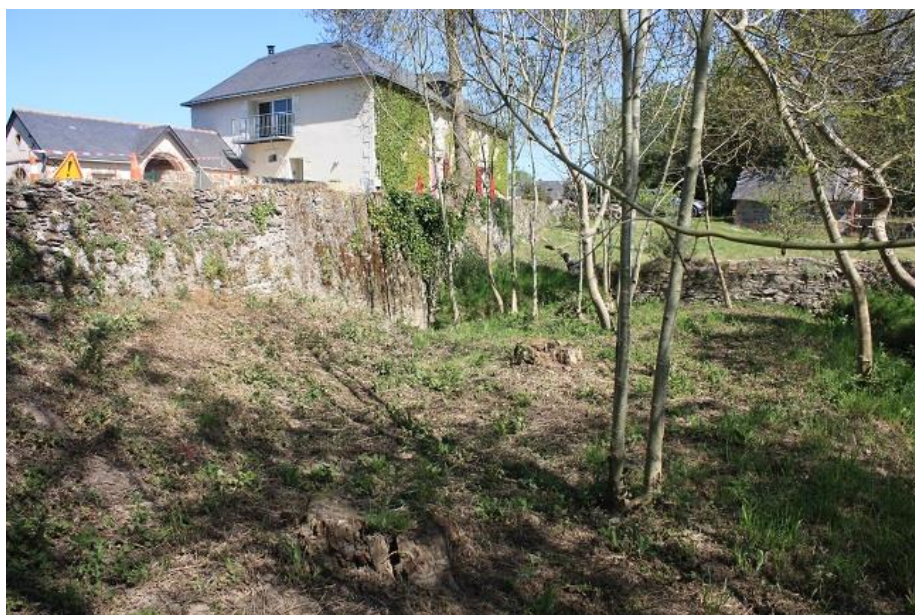
Figure 6 : murets surplombant l'ouvrage

Le pont en lui-même et les murets attenants sont régulièrement entretenus par le propriétaire riverain, la végétation y est par conséquent peu présente (fig. 6).

- **Maçonnage des murets et parement de l'ouvrage** : Afin de conserver le caractère des murets et permettre l'implantation d'une flore spontanée, ils seront remaçonés de façon traditionnelle à l'identique, c'est-à-dire pierres de schiste et encollage à la chaux.

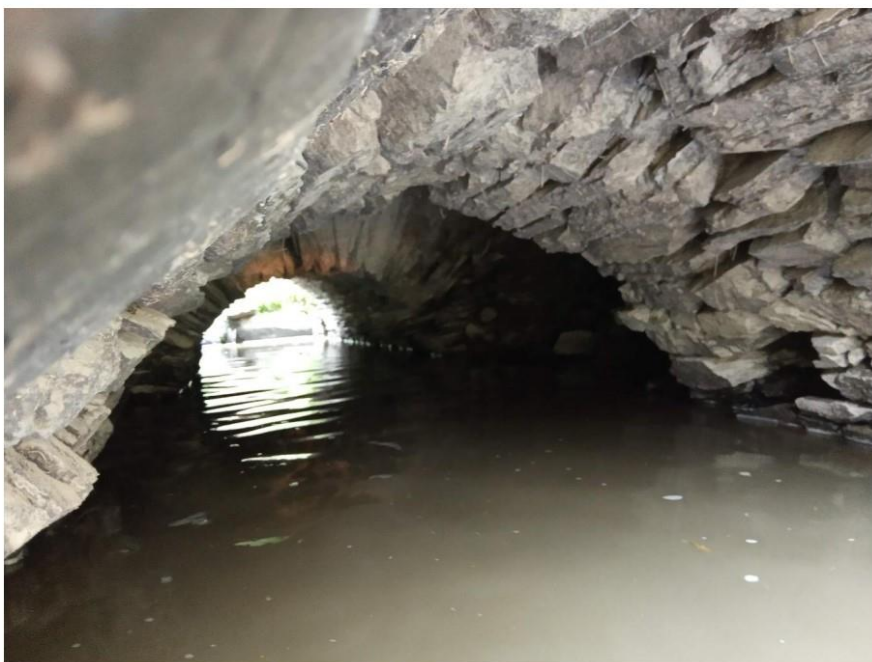
*Figure 8 : vue du dessous du pont*

Cet ouvrage vouté en pierre de taille (schiste) est effondré pour partie en dessous. Il mesure 1,10m de haut avec une lame d'eau de 40 cm par rapport au radier. La largeur maximale est d'environ 1,40m pour une longueur d'environ 9,00m.

*Photo de la zone écroulée en aval du Choiseau*

Aucune déformation n'est apparente en surface toutefois, par mesure de sécurité, il a été procédé à la mise en place de barrières de sécurité déportant la circulation sur les zones non endommagées, et à une limitation de tonnage à 3,5 tonnes.

Les montées des niveaux d'eau risquent de poursuivre l'érosion du pont par en dessous et provoquer des éboulements progressifs. La fréquentation du secteur, notamment touristique, liée à l'ouverture de la maison éclésièrre et d'un point de restauration, va probablement augmenter de manière importante.

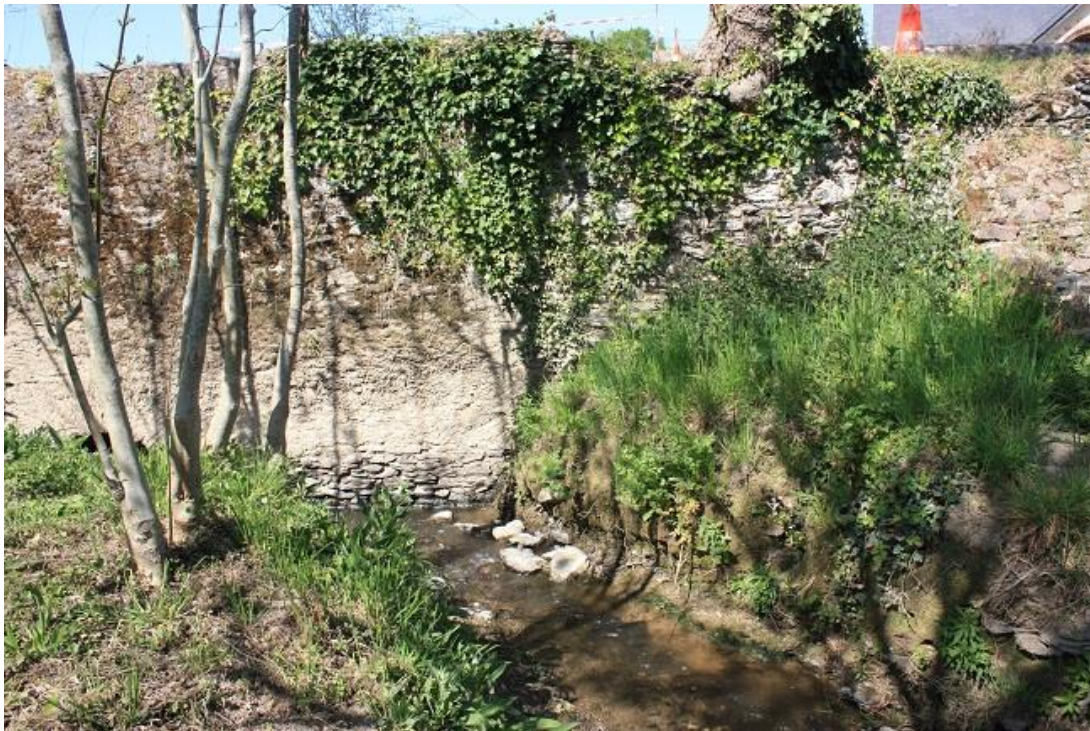
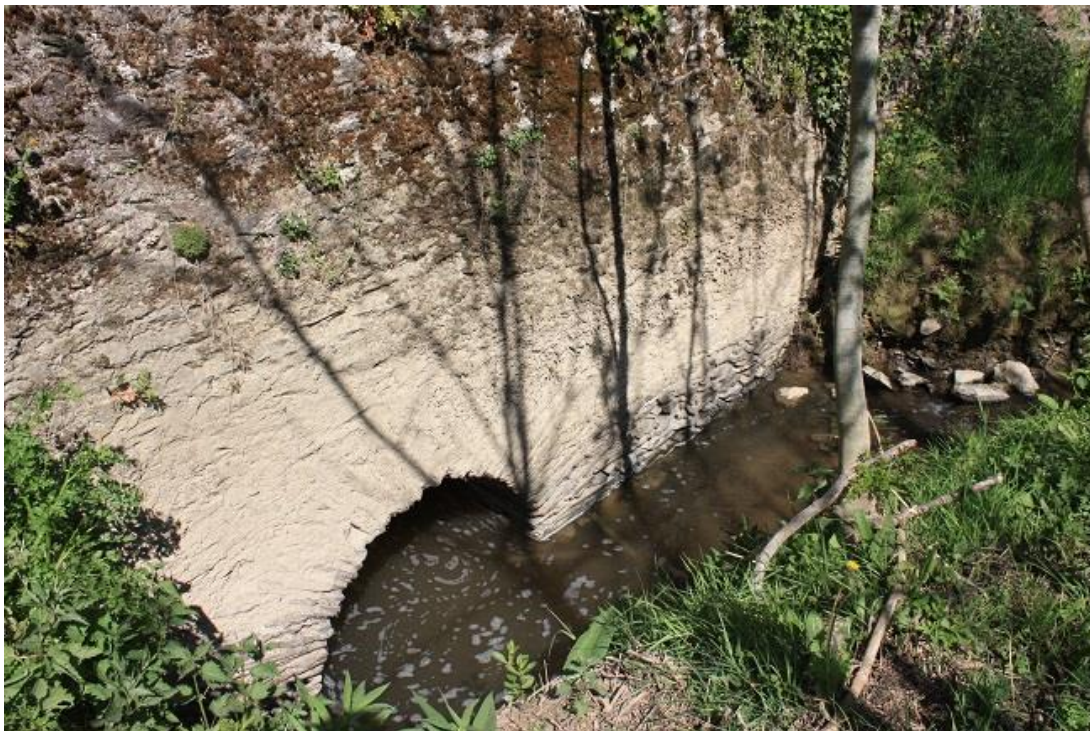
*Figure 9 et 10 : vue de face du pont*

Les travaux concerneront le démontage du pont actuel, ouvrage massif maçonné en schiste.

L'ouvrage projeté est un pont-cadre carré mesurant 1,50 m d'ouverture dont 40 cm seront immergés au-dessus de l'arase supérieur du radier.
