# **Demande de dérogation**

# **Au titre de l'article L411-2**

Projet de démolition de bâtiments d'habitations  
Commune de Angers (49)

Juillet 2022

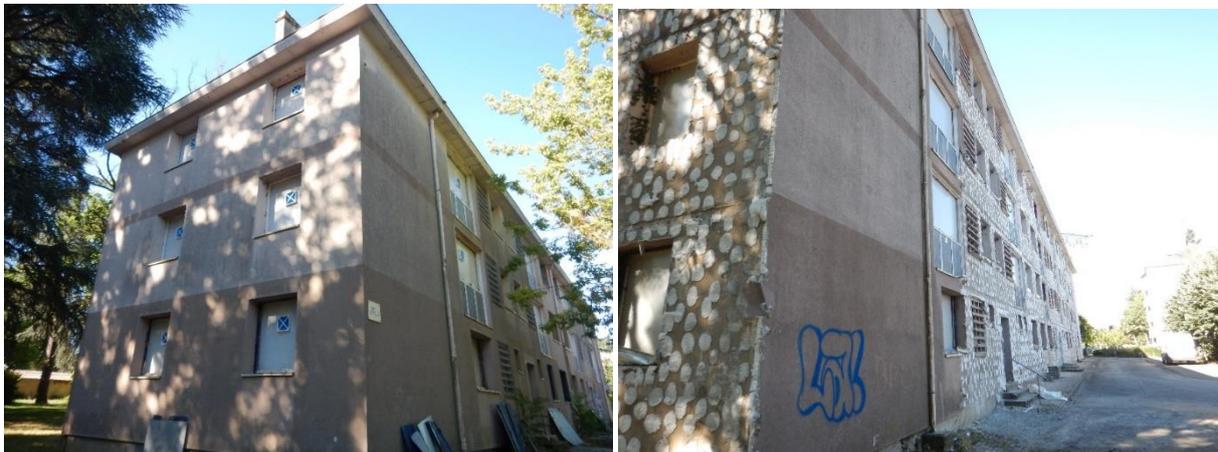
Figure 1 : Bâtiments des logements situés au 11 et 13 (à gauche) et au 15, 17 et 19 boulevard Victor Beaussier (à droite)

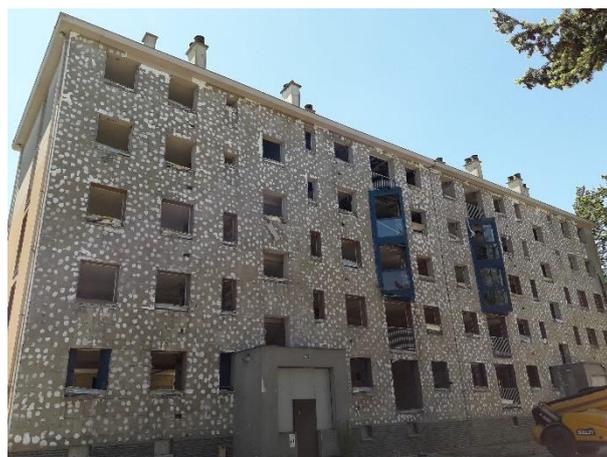
Figure 2 : Bâtiment des logements situés au 19bis et 19ter Boulevard Victor Beaussier

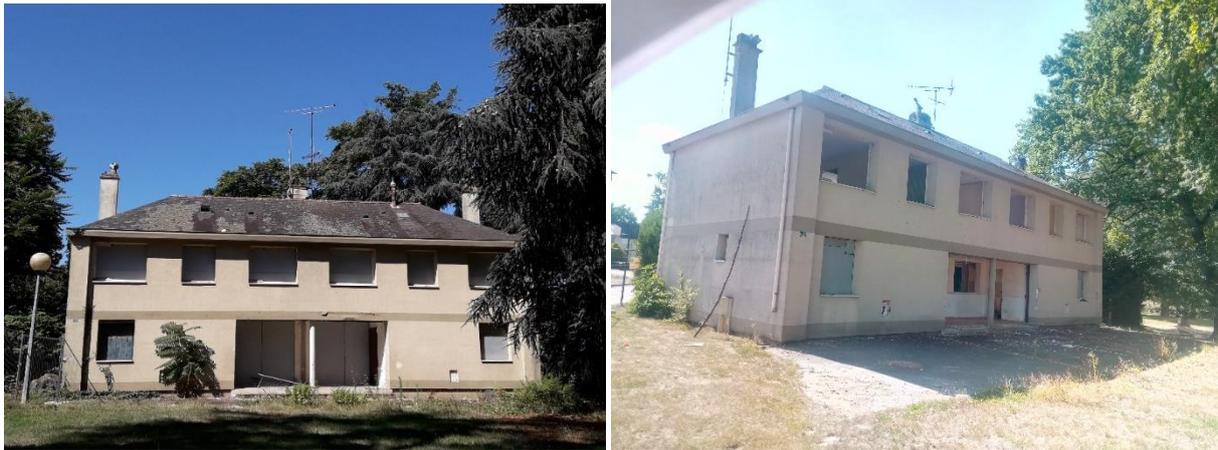
*Figure 3 : Bâtiments des logements situés au 17bis (à gauche) et au 19 rue du Colonel Sauveboeuf (à droite)*

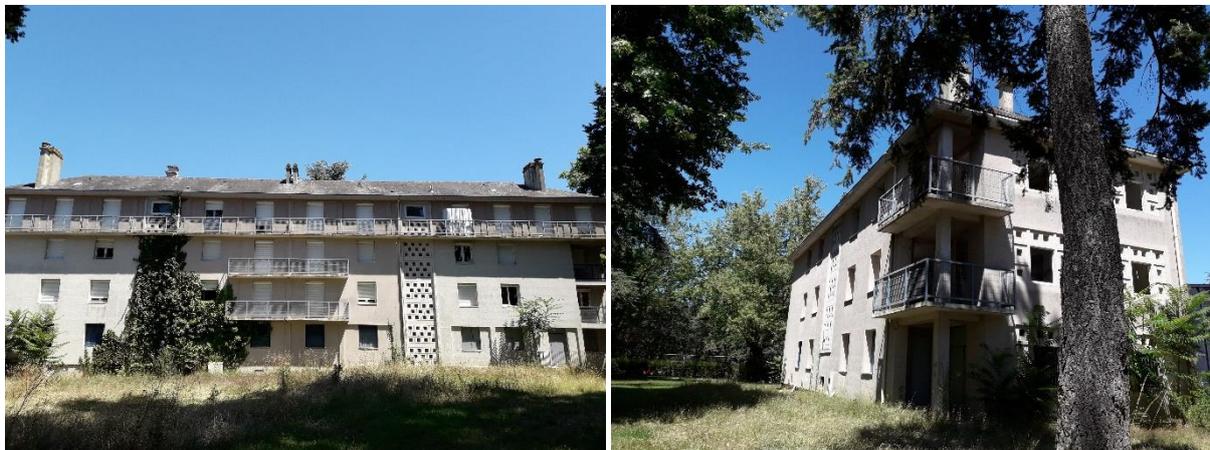
*Figure 4 : Bâtiments des logements situés au 67 et 67bis avenue Notre Dame du Lac (à gauche) et 69 avenue Notre Dame du Lac (à droite)*

L'intégralité des autres déconstructions et abattages doit s'enchaîner ensuite sur les mois de septembre et octobre 2022. Seul le bâtiment au 67 avenue Notre Dame du lac est prévu en abattage au premier semestre 2023 pour une raison de déplacement d'un poste de transformation électrique présent dans son sous-sol.

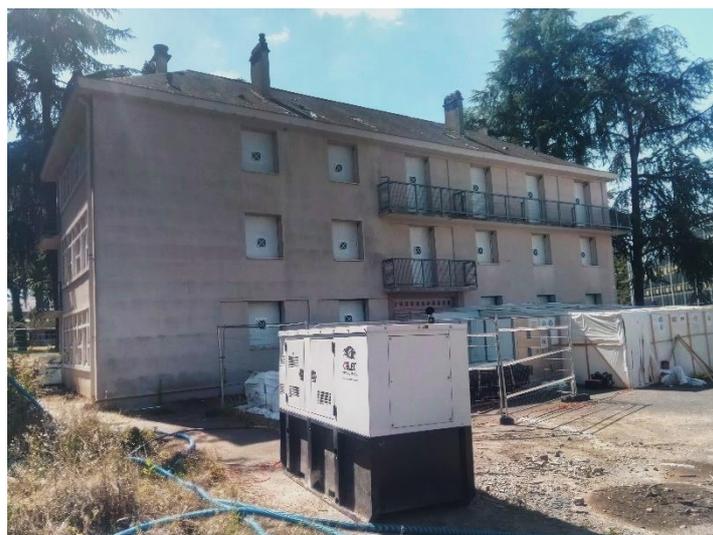
*Figure 5 : Bâtiment des logements situés au 65 avenue Notre Dame du Lac*

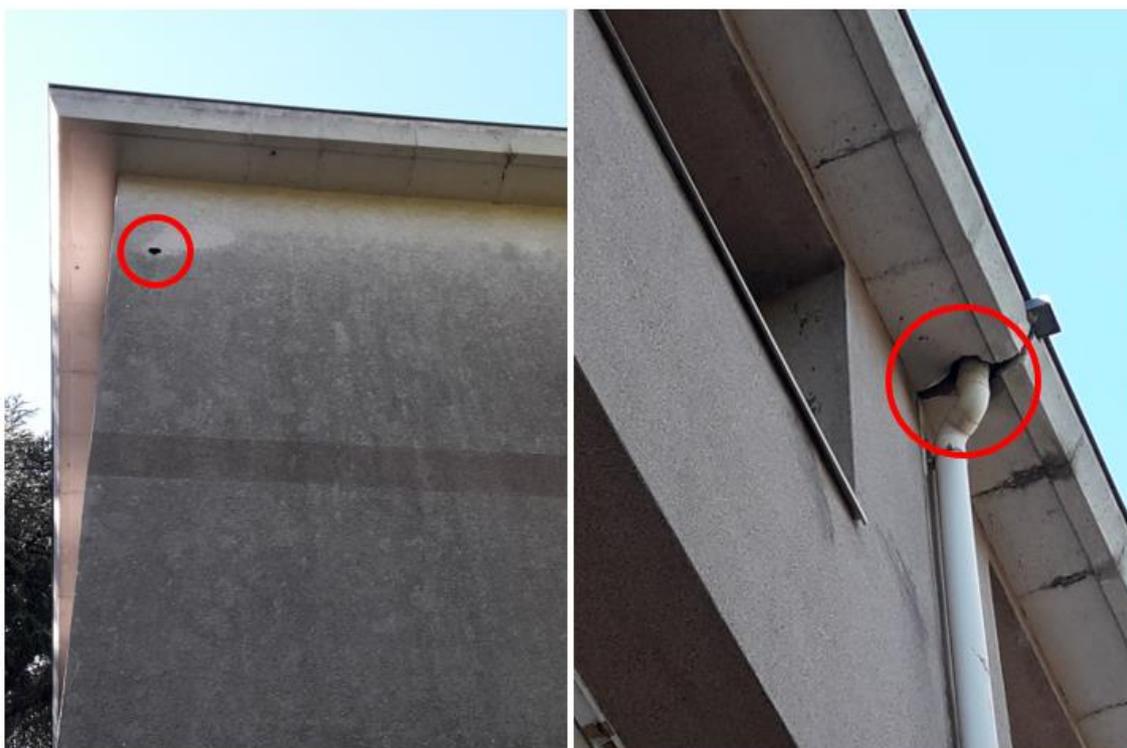
Deux nids sont localisés dans un trou de la façade et dans une anfruosité présente derrière une gouttière de la façade nord du bâtiment.

*Figure 8 : Localisation des nids de Martinets noirs présents sur la façade nord du bâtiment situé au 11 et 13 Boulevard Victor Beaussier*

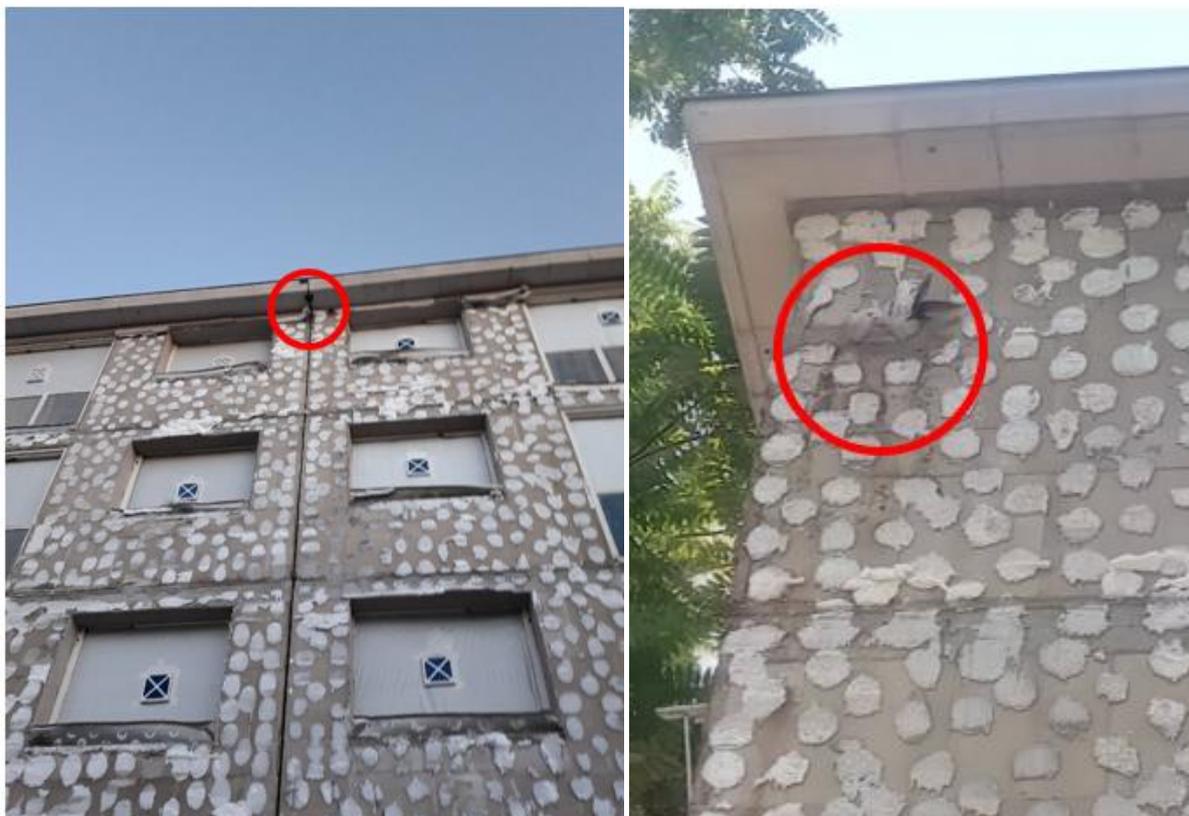
Au total, 2 nids sont présents dans une anfruosité située derrière une gouttière et probablement dans une anfruosité présente dans le mur. Le premier nid est localisé sur la façade nord et le second sur la façade est du bâtiment.

*Figure 9 : Localisation des nids de Martinet noir de la façade nord (à gauche) et de la façade est (à droite) des logements 15, 17 et 19 Boulevard Victor Beaussier*

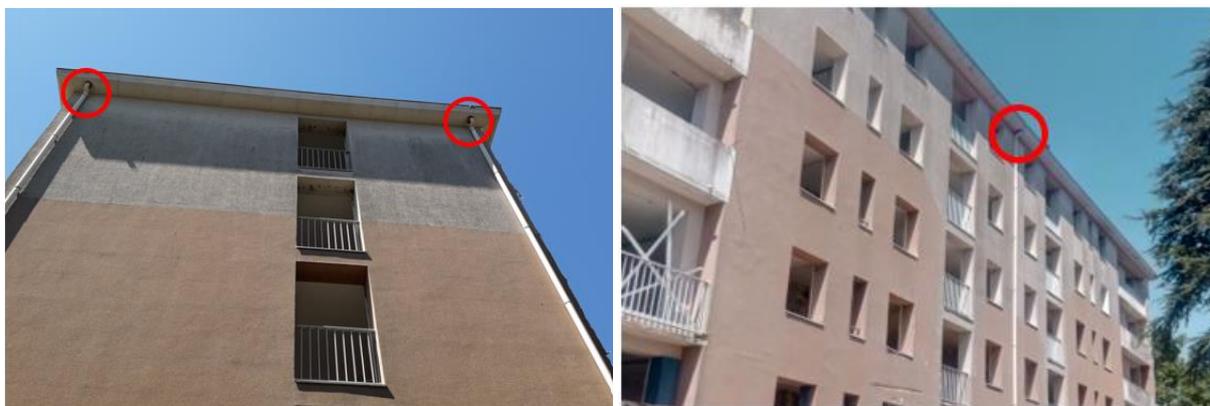
Au total, 4 nids sont installés derrière des gouttières ou dans des trous présents sur le bâtiment. Les nids sont localisés sur les façades ouest et sud de ce dernier.

*Figure 10 : Localisation des nids de Martinet noir derrière les gouttières de la façade ouest (à gauche) et de la façade sud (à droite) du 19bis et 19ter Boulevard Victor Beaussier*

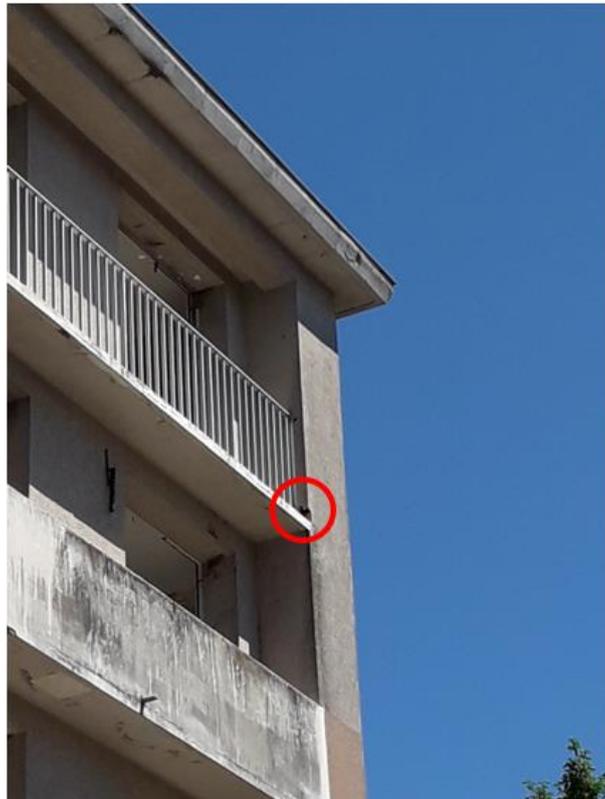
**Figure 11 : Localisation du nid de Martinet noir du coin inférieur d'un balcon de la façade sud du 19bis et 19ter Boulevard Victor Beaussier**

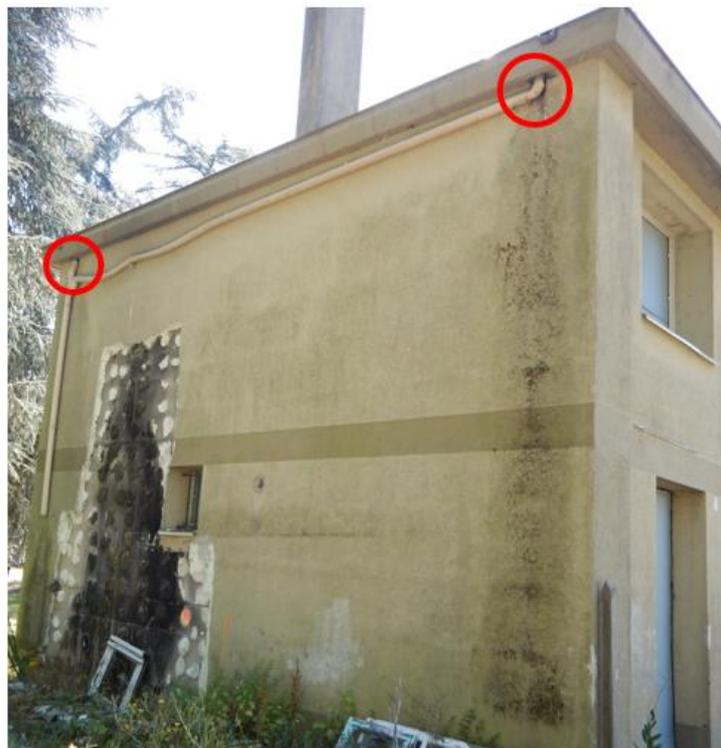
Deux nids se trouvent dans des anfractuosités situées derrière les gouttières de la façade nord du bâtiment.

**Figure 12 : Localisation des nids de Martinets noirs présents au 17bis rue du Colonel Sauveboeuf**

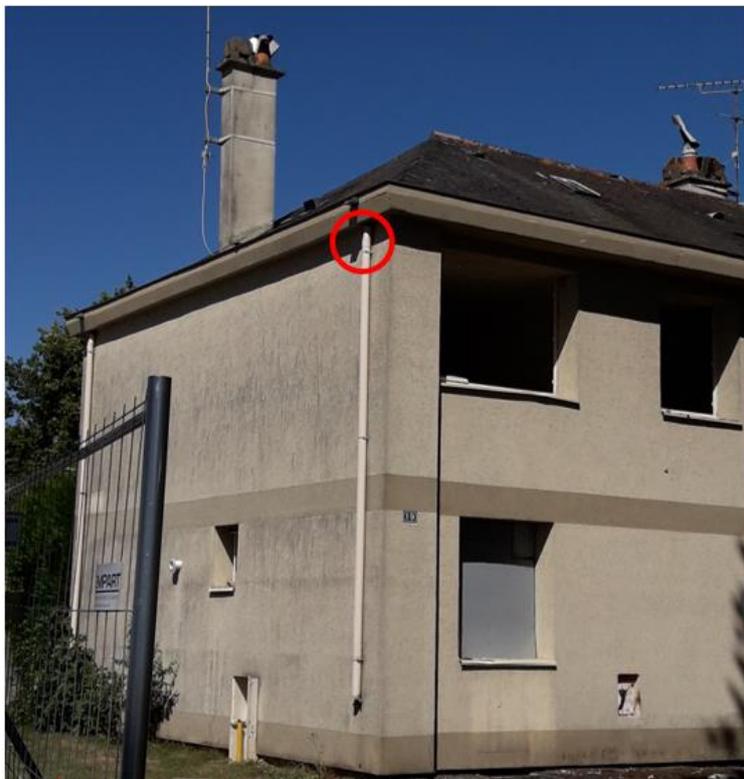
Un nid est présent au sein d'une anfractuosité située derrière une gouttière de la façade sud du bâtiment.

Figure 13 : Localisation du nid de Martinet noir au 19 rue du Colonel Sauveboeuf

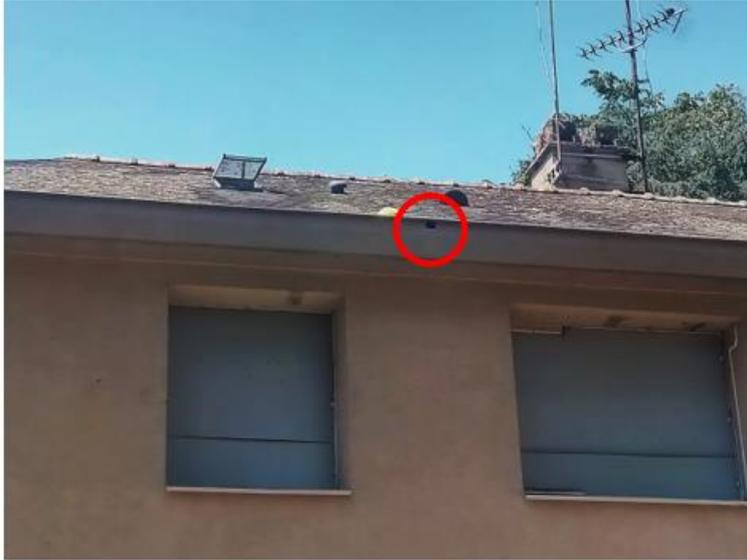
Ce nid est installé dans une anfractuosit  sous la corniche du toit de la faade est du b timent.

*Figure 15 : Localisation du nid de Moineau domestique au 17bis rue du Colonel Sauveboeuf*

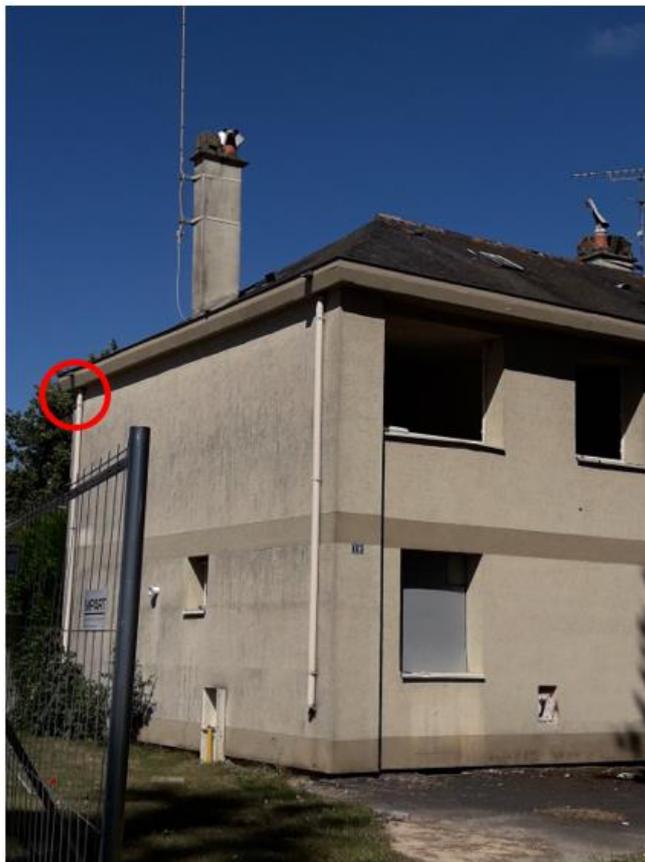
Ce nid est situ  dans un trou pr sent derri re une goutti re de la faade sud du b timent.

*Figure 16 : Localisation du nid de Moineau domestique au 19 rue du Colonel Sauveboeuf*

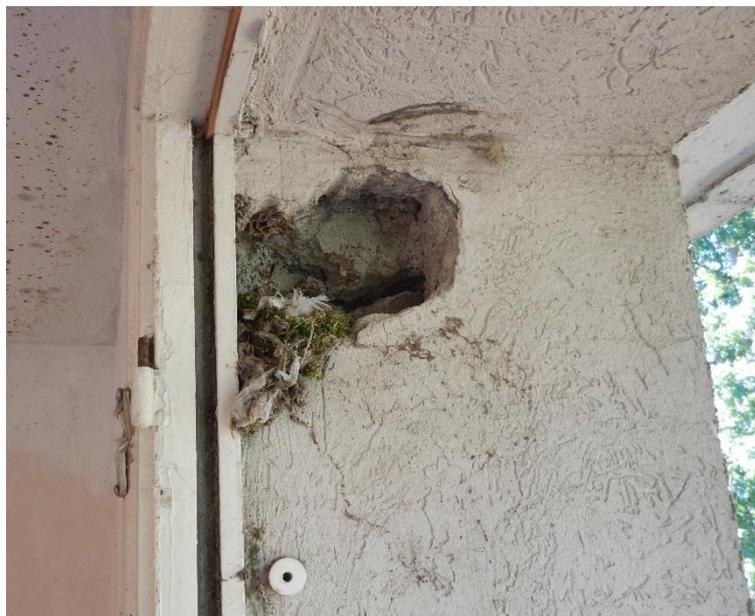
Un nid est présent au niveau du bâtiment situé au 69 avenue Notre Dame du Lac. Le nid est installé dans une anfruosité du mur au niveau de l'ancien emplacement du coffre du volet roulant d'un des logements. Le nid a donc été construit après les travaux de déconstruction, puisqu'auparavant cette anfruosité était inexistante. Lors de la découverte du nid le 06/07/2022, aucun adulte ni jeune n'ont été vus ou entendus. De plus, sa localisation en hauteur n'a pas permis de vérifier si le nid contenait des œufs ou des coquilles, preuves d'une nidification récente. Toutefois, les matériaux de construction du nid semblent récents et la présence d'un mâle sur le site quelques semaines auparavant observé par un salarié de la LPO, laisse penser que le nid a été occupé cette année.

**Figure 18 : Nid de Rougequeue noir installé dans une anfruosité au 69 avenue Notre Dame du Lac**

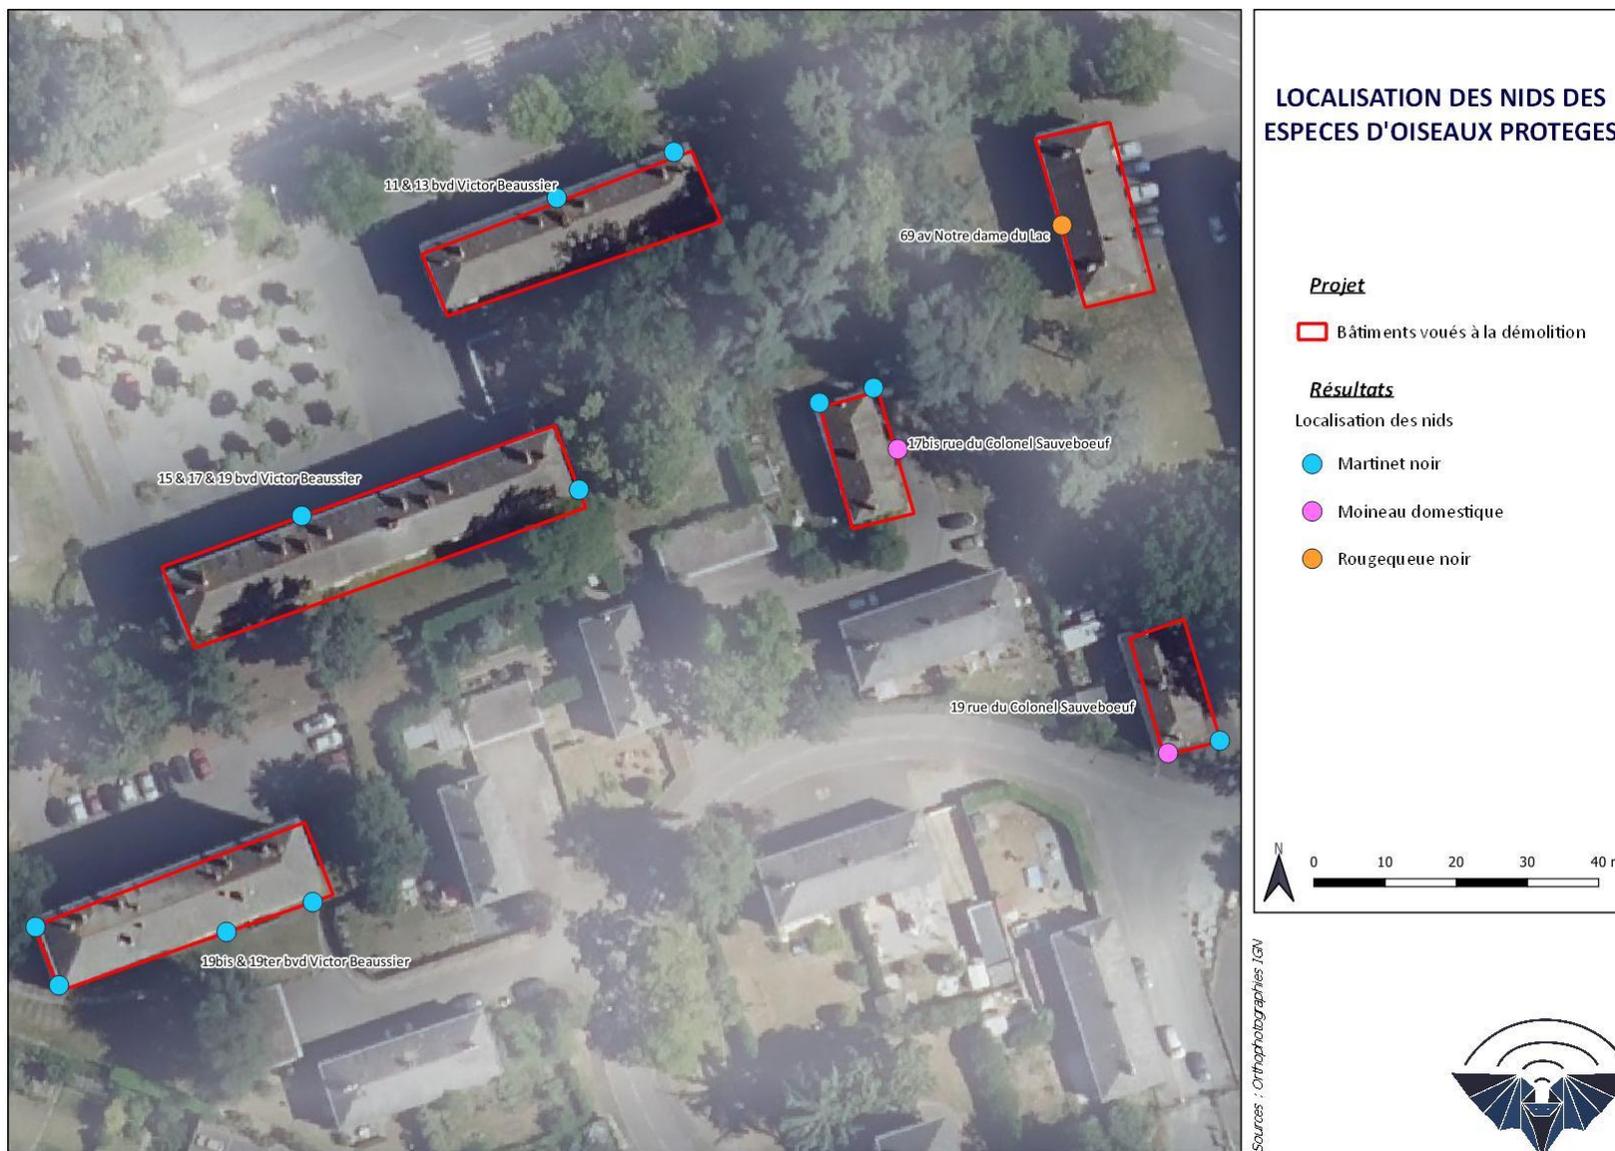
La cartographie présentée ci-après localise l'emplacement des nids des espèces protégées sur chacun des bâtiments.

Figure 20 : Localisation des nids de Martinet noir et de Moineau domestique

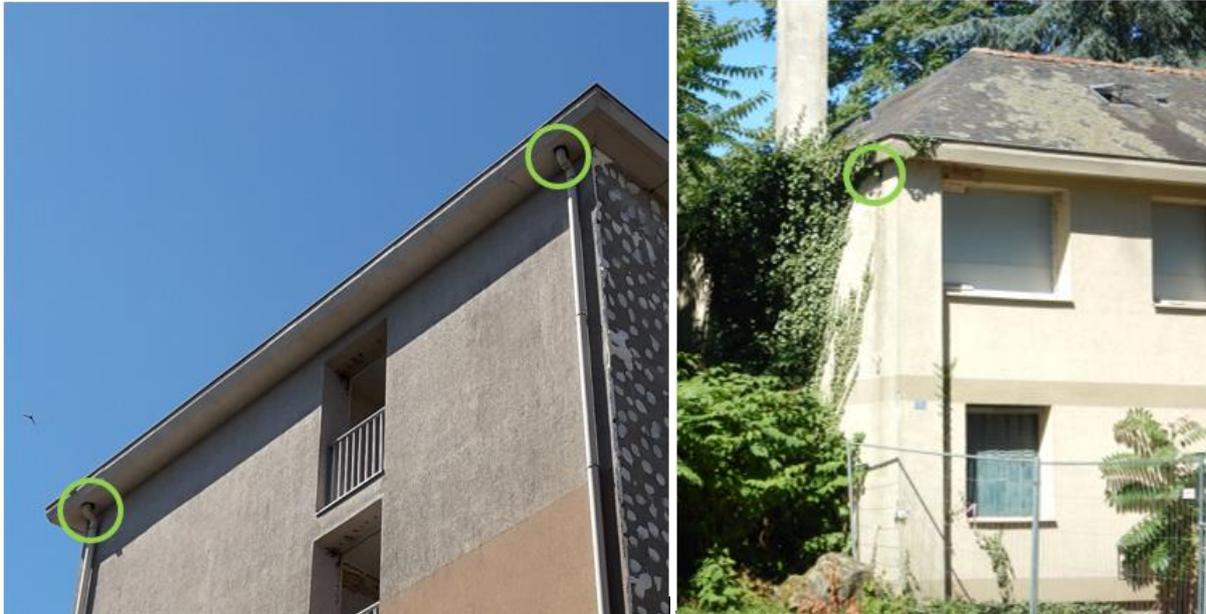
D'autres anfractuosités sont présentes au sein des bâtiments sans que des preuves de reproduction n'aient été observées. Ces anfractuosités constituent néanmoins des sites de nidification potentiels pour les espèces cavicoles, puisque ces dernières sont similaires à celles occupées par les martinets et les moineaux. Elles se situent derrière les gouttières des bâtiments, et au regard de la colonisation de ce type de cavité, elles seront donc prises en compte dans l'élaboration des mesures de compensation.

*Figure 21 : Illustration de quelques nids potentiels au sein des bâtiments à démolir*

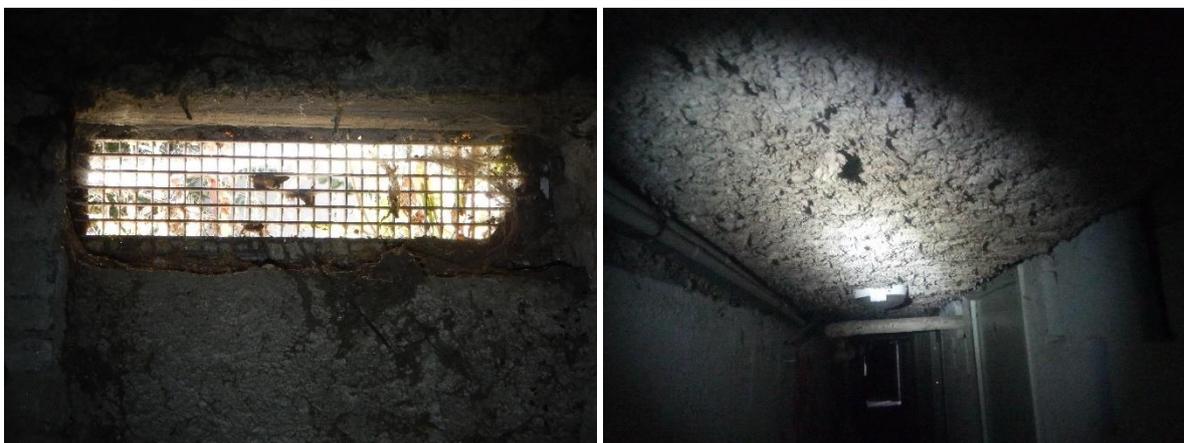
- Pour les immeubles d'habitation, les caves représentent une superficie quasi égale à celle des bâtiments. L'ensemble des caves a pu être prospecté. A noter toutefois que certaines parties étaient non accessibles car fermées à clé. On note la présence de soupirail dans l'ensemble des caves, certaines de ces ouvertures sont fermées par des grilles limitant fortement le passage des chiroptères, tandis que sur d'autres, les grilles ont été retirées offrant ainsi un large passage pour les chiroptères. Une isolation projetée a été mise en place sur la majorité des plafonds de ces caves limitant de fait les possibilités de gîte. Les anfractuosités restent assez peu abondantes dans ces caves et les traces de guano sont également assez peu présentes.

*Figure 23 : Illustration d'un soupirail équipé d'une grille limitant le passage des chiroptères (à gauche) et de l'isolation projetée au plafond des caves (à droite).*

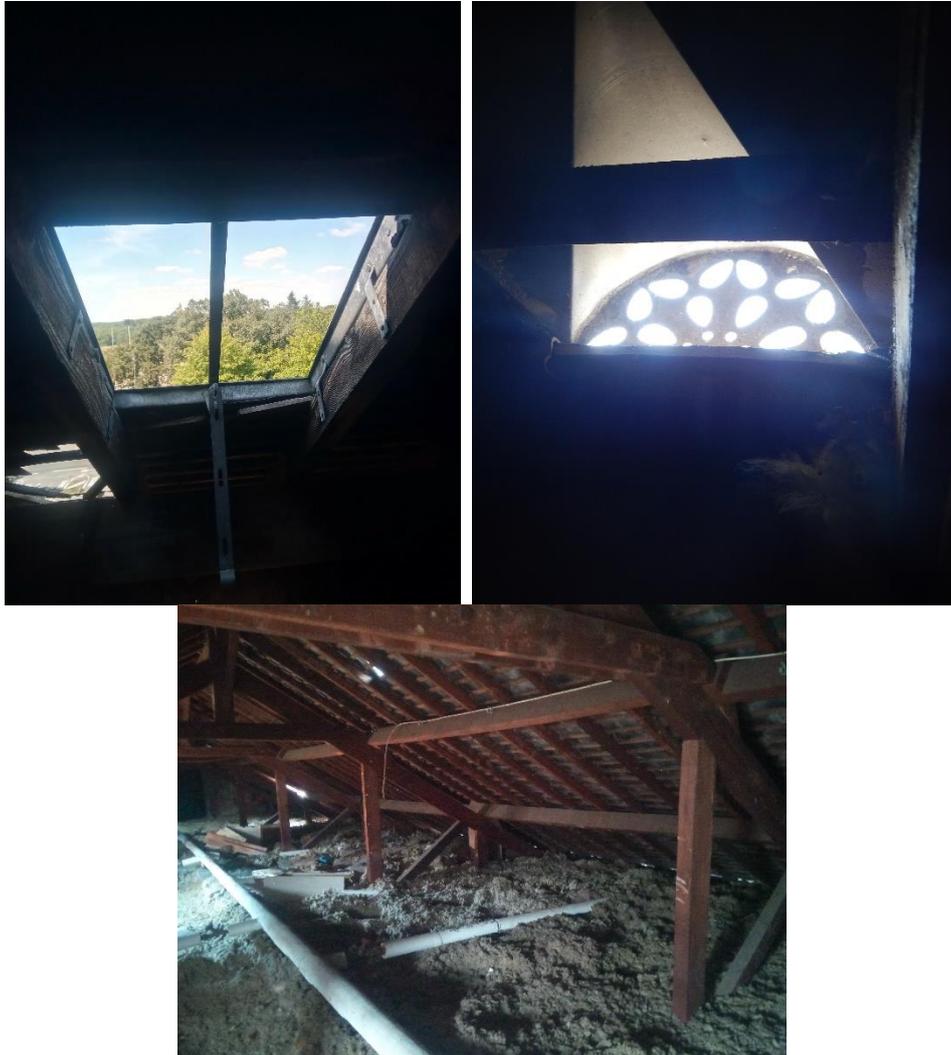
Les prospections réalisées n'ont pas permis de mettre en évidence de colonies de parturitions au sein des combles et peu de guano a été observé lors des prospections. Ces combles semblent donc peu utilisés par les chiroptères. Néanmoins, au vu de la difficulté à identifier la présence d'espèces fissuricoles (Pipistrelles, Sérotines, etc...) dans ce type de contexte, la présence de chauves-souris ne peut être totalement exclue.

**Figure 24 : Illustration d'accès aux combles présents (fenêtre de toit et ventilation (en haut) et d'un des combles (en bas))**

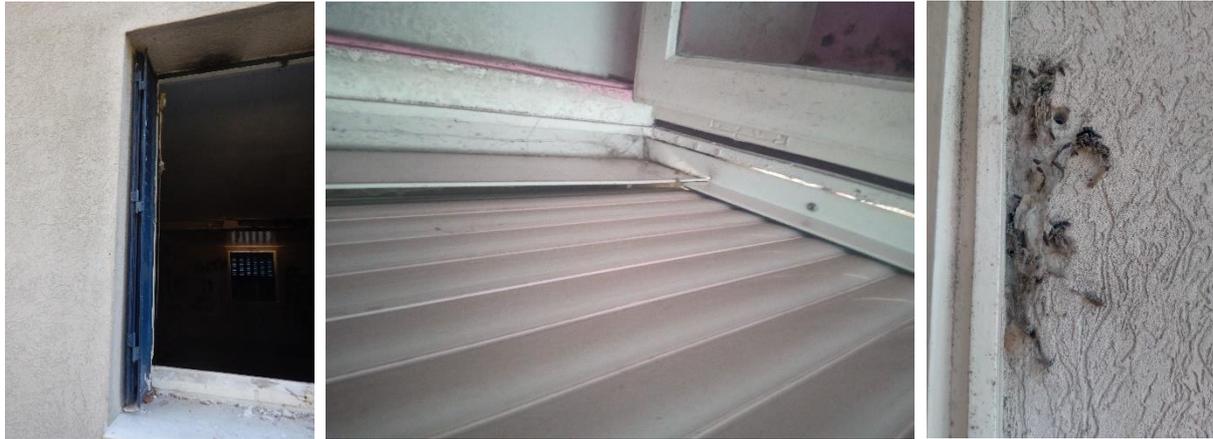
La majorité des volets et coffres de volets roulants a été retirée avant la réalisation des différentes prospections. Il en est de même pour les persiennes. Seul le bâtiment situé au 67 rue Notre Dame du Lac était encore équipé. Néanmoins, plusieurs traces de guano ont pu être observé sur des rebords de fenêtres, ou le long des murs dans des toiles d'araignées aux emplacements des anciens volets, ce qui tend à confirmer l'utilisation des anfractuosités au niveau des fenêtres comme zone de gîte.

*Figure 25 : Illustration des volets « persiennes » encore en place sur certains logements (à gauche), d'une anfractuosit  au niveau d'un volet (au centre) et de guano sur l'emplacement d'un ancien volet (  droite)*

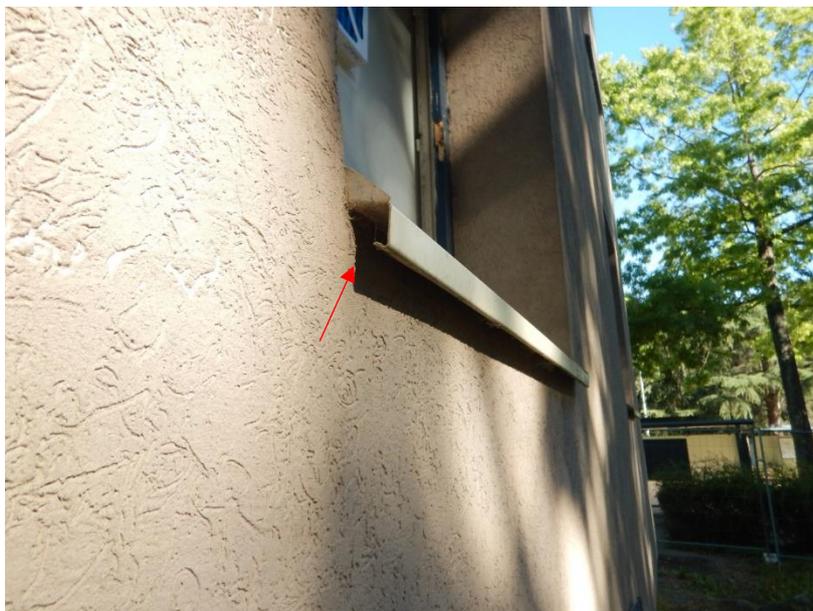
La majorité des fenêtres possèdent des rebords composés de tabliers en métal repliés sur le mur. Ces rebords de fenêtre forment ainsi de petits espaces de tailles variables (<1cm à >3cm) pouvant accueillir des chiroptères. La prospection de l'ensemble de ces rebords de fenêtre n'a pas mis en évidence la présence de chiroptères. L'attractivité de ces gîtes reste limitée mais il ne peut être exclu que ces derniers soient utilisés ponctuellement par des individus isolés.

*Figure 27 : Illustration d'un rebord de fenêtre pouvant être utilisé par les chiroptères.*

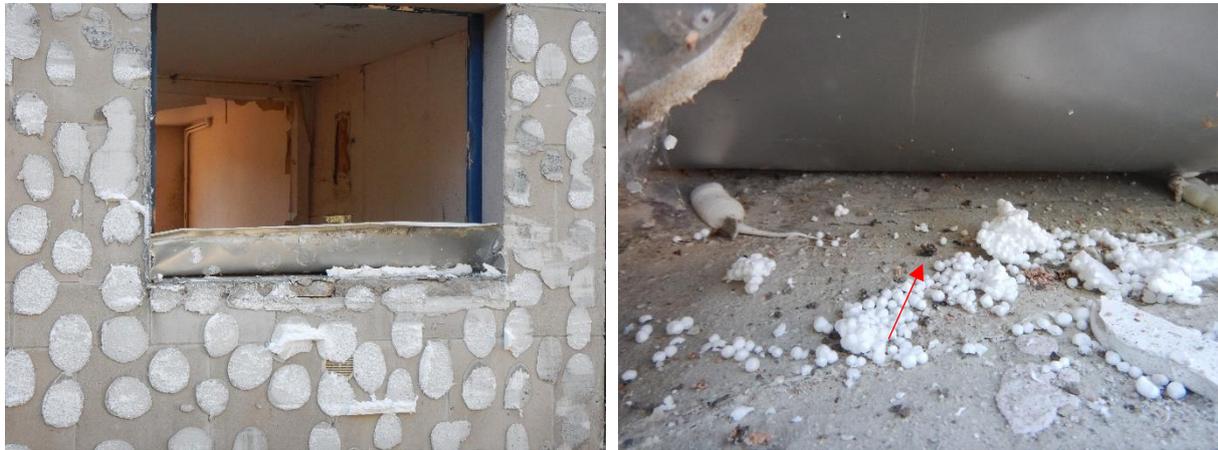
Il est à noter qu'à ce jour une partie de ces rebords de fenêtre a été arrachée, suite aux travaux de rénovation, et ne sont de fait plus favorables aux chiroptères. Des traces de guanos ont toutefois été observées sous ces rebords de fenêtre, traduisant ainsi leur utilisation par les chiroptères à une période antérieure.

**Figure 28 : Illustration d'un rebord de fenêtre arraché suite aux travaux et de guano présent sous ce rebord de fenêtre.**

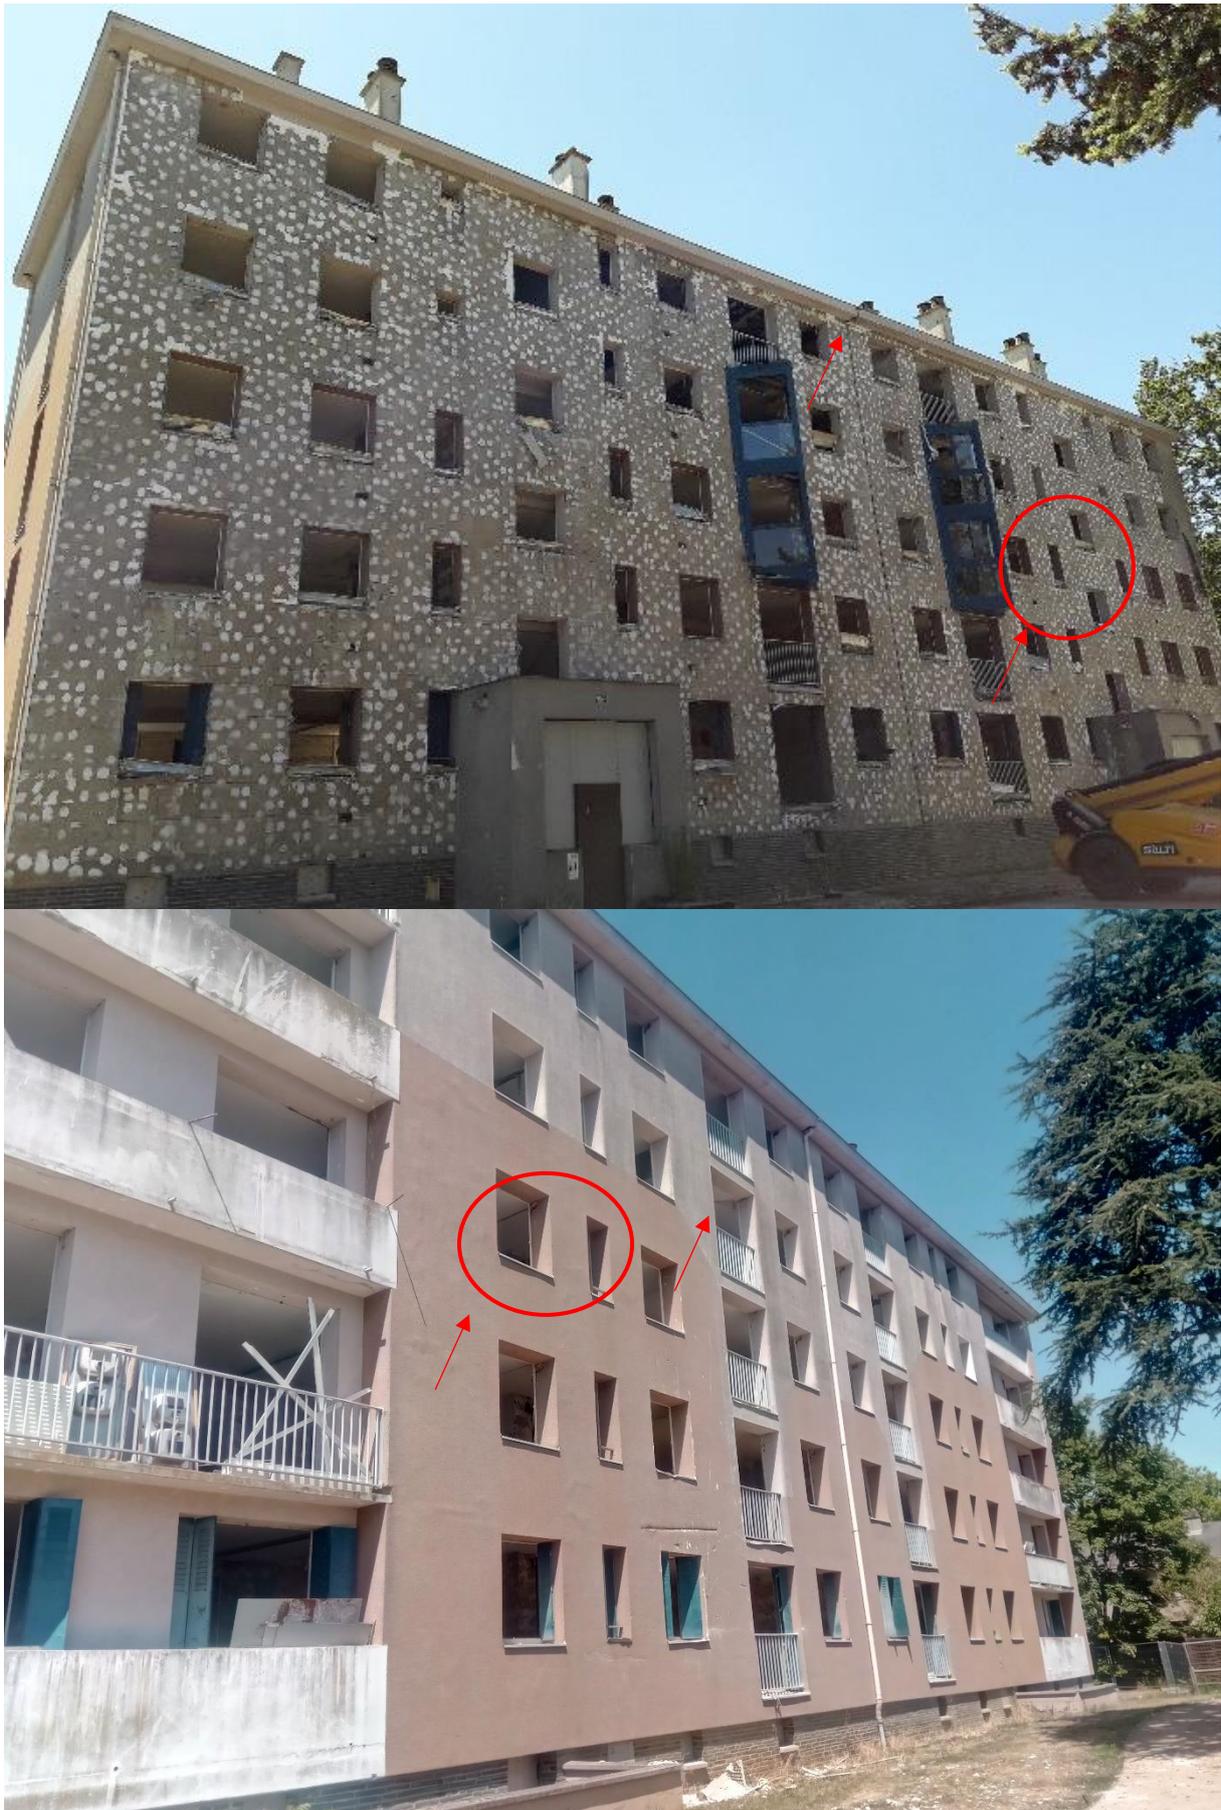
Ces résultats attestent d'une utilisation des bâtiments comme gîte pour la Pipistrelle commune ainsi que potentiellement pour des espèces de taille plus conséquente (probablement des Sérotines communes).

**Figure 31 : Localisation des gîtes occupés sur le bâtiment du 19bis et 19 ter boulevard Beaussier**

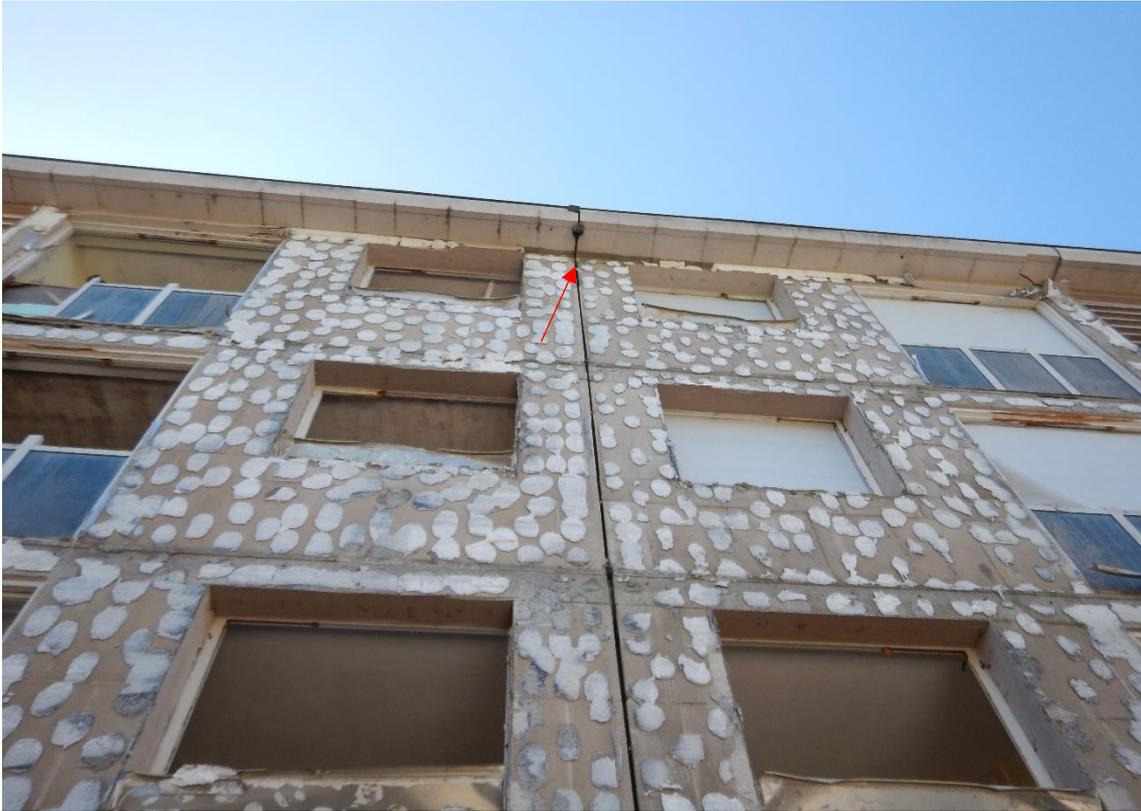
*Figure 32 : Illustration d'un des disjointements occupé sur le bâtiment du 15 / 17 / 19 boulevard Beaussier*

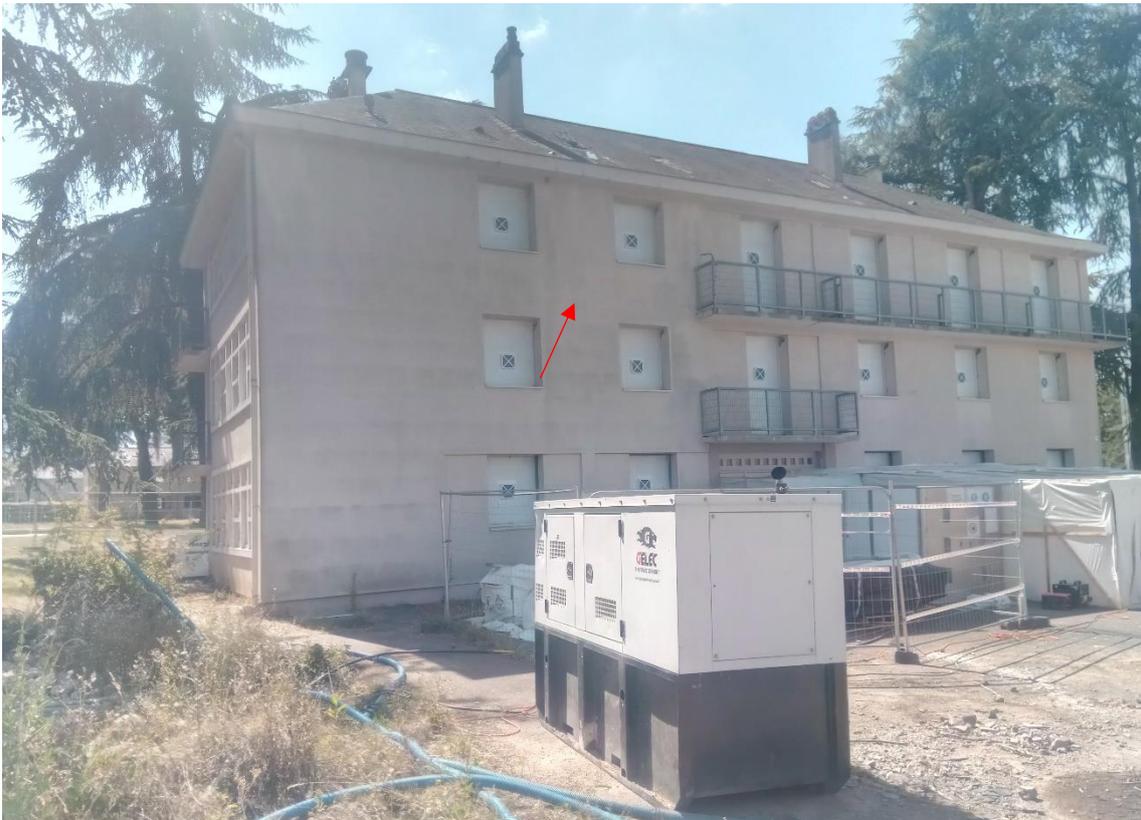
*Figure 33 : Localisation de la fenêtre utilisée durant la sortie de gîte par un individu de Pipistrelle commune sur le bâtiment du 65 rue Notre Dame du Lac*

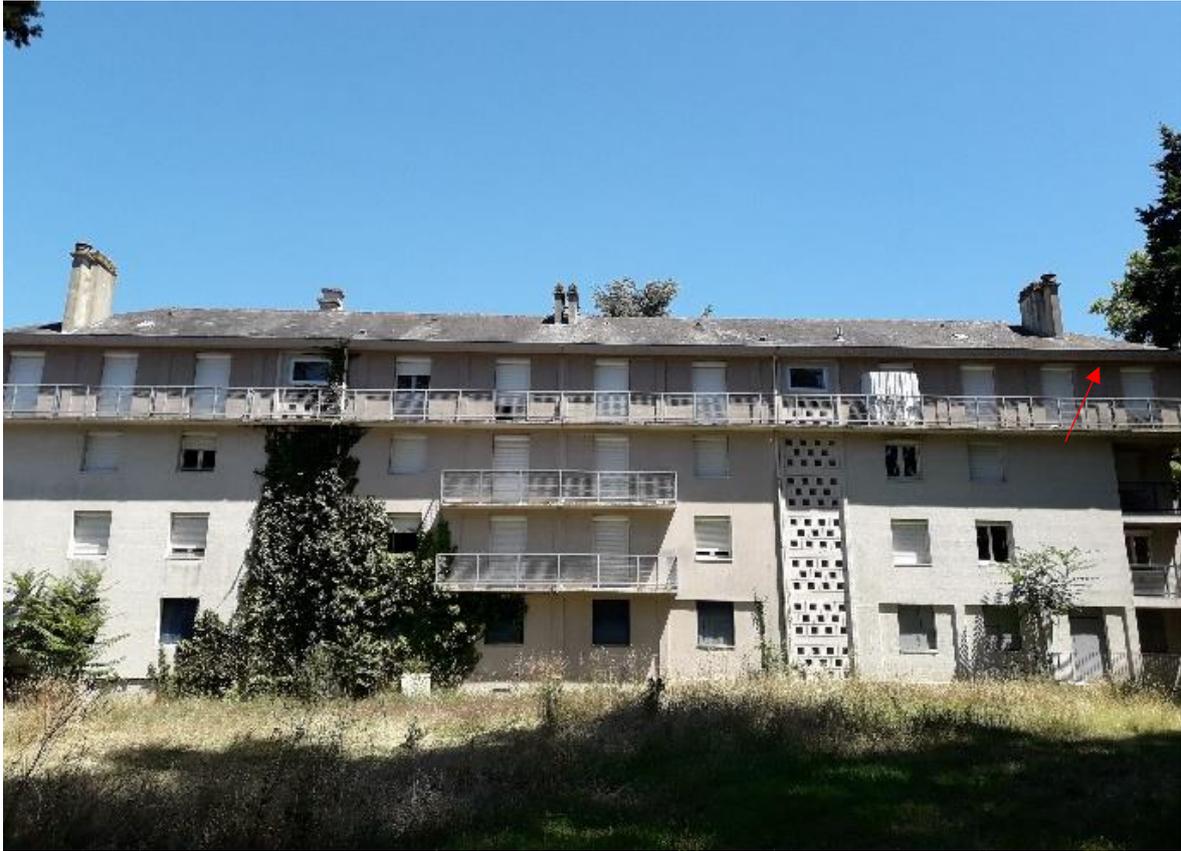
**Figure 34 : Localisation d'un des gîtes occupés sur le bâtiment du 67 et 67 bis rue Notre Dame du Lac**

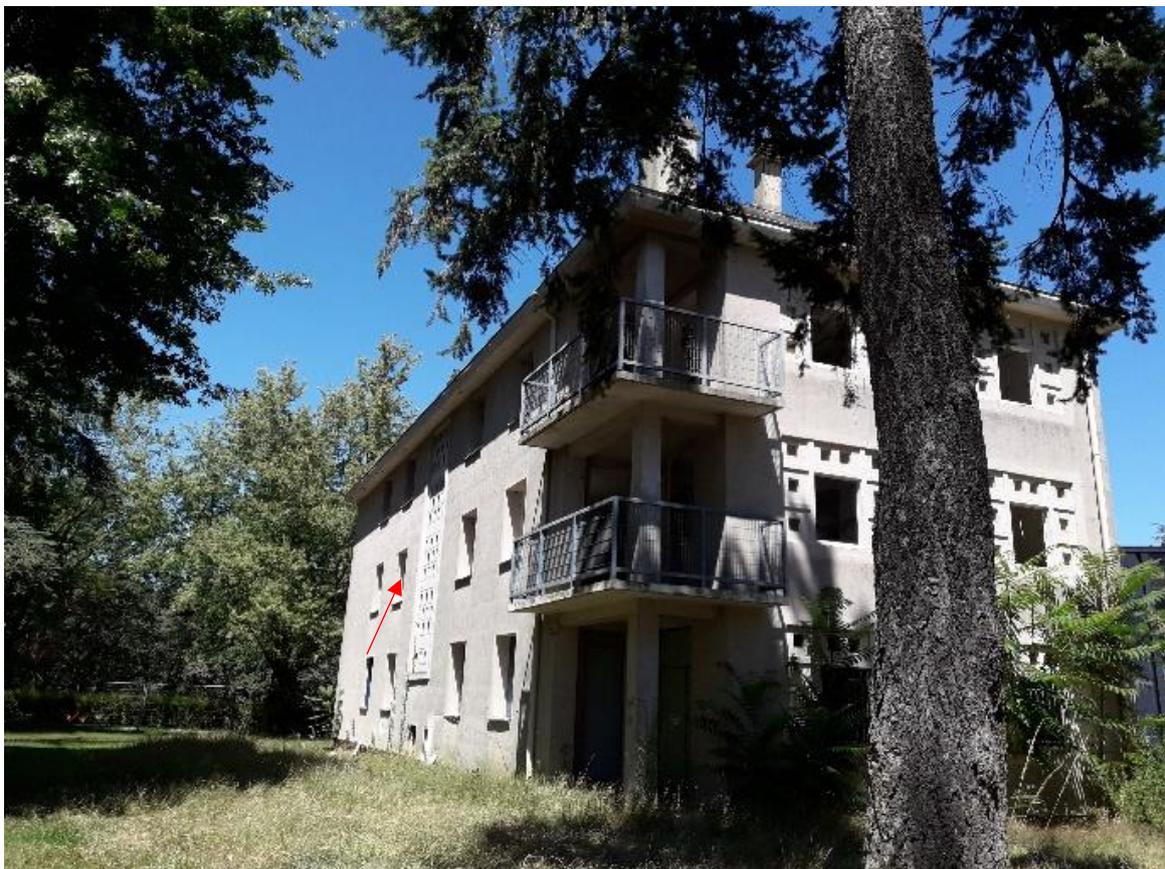
**Figure 35 : Localisation de la fenêtre utilisée durant la sortie de gîte par un individu de Pipistrelle commune sur le bâtiment du 69 rue Notre Dame du Lac**

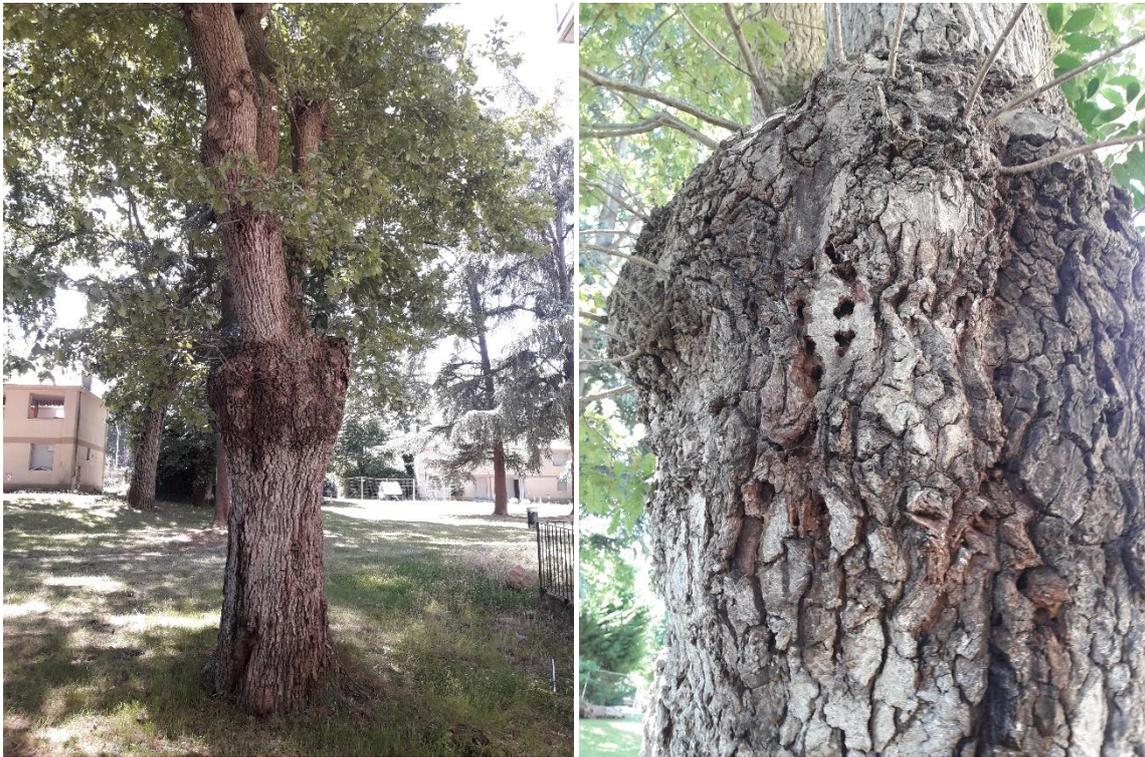
**Figure 37 : Arbre colonisé par le Grand capricorne (à gauche) et indice de présence de l'espèce (à droite)**
