RESTAURATION HYDROMORPHOLOGIQUE DU VERDUN À
BAUGE EN ANJOU (49)
COMMUNE DELEGUEE DE SAINT QUENTIN LES BEAUREPAIRES

Juillet 2023

Dossier de demande de dérogation « espèces protégées »

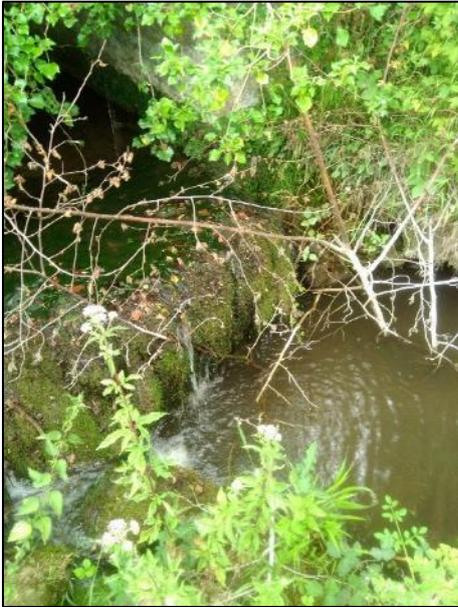
**Chute en aval de l'ouvrage de franchissement routier
en aval du lieudit le Moulin Neuf**

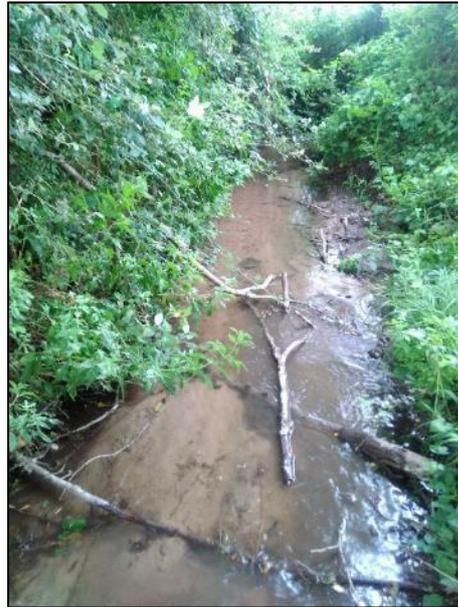
Substrat fin, zone de colmatage

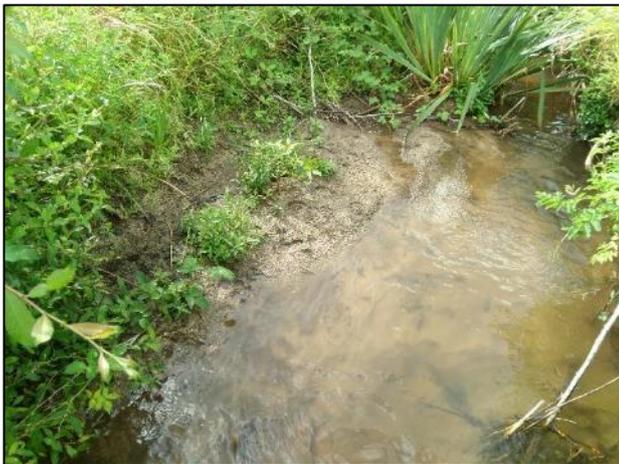
Zone de sédimentation

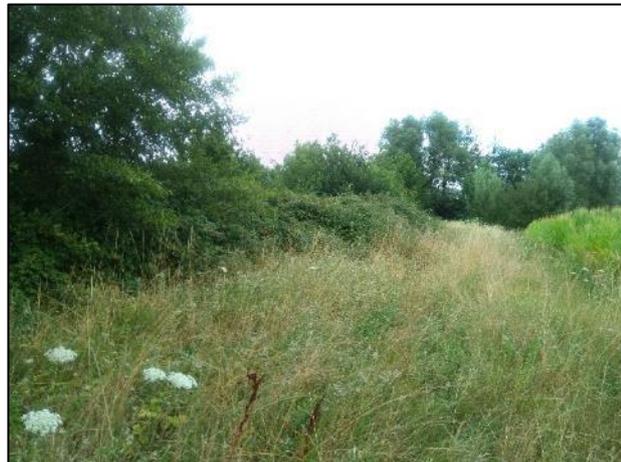
**Abords du cours d'eau encombrés par la végétation
buissonnante (ronciers, à gauche sur la photo)**

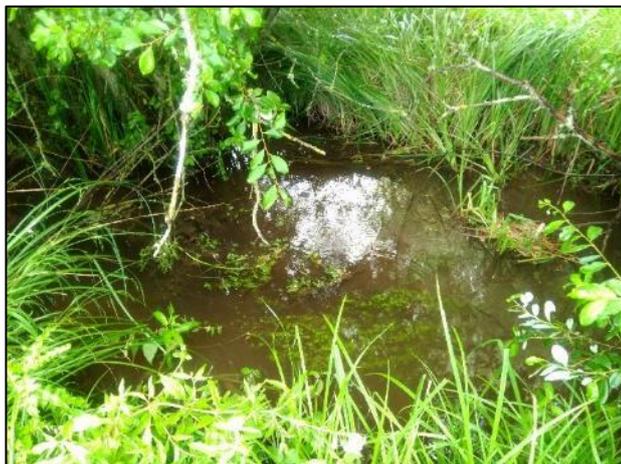
Écoulement lentique sur zone colmatée

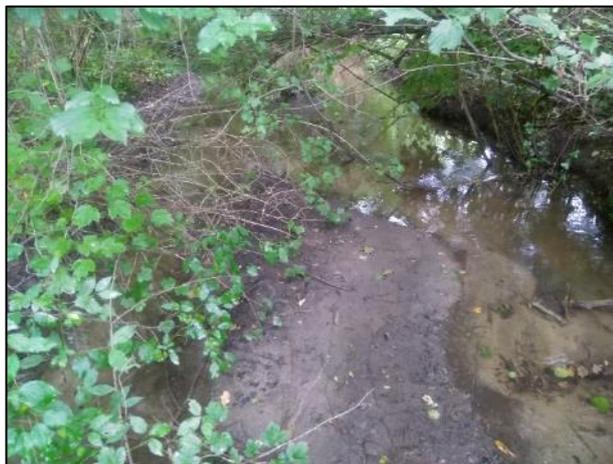
Zone de sédimentation importante

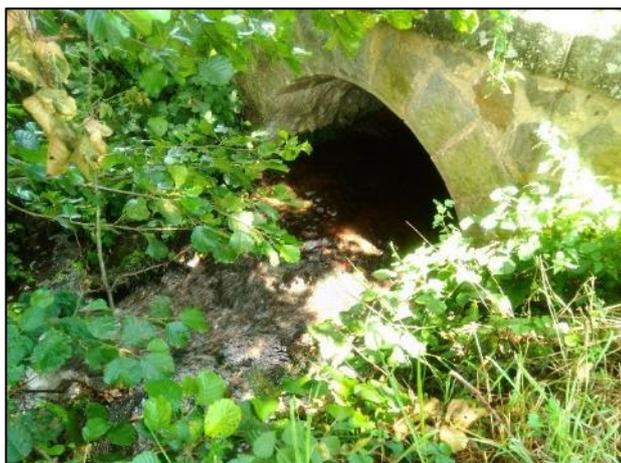
Chute en aval de l'ouvrage du bourg de Saint-Quentin

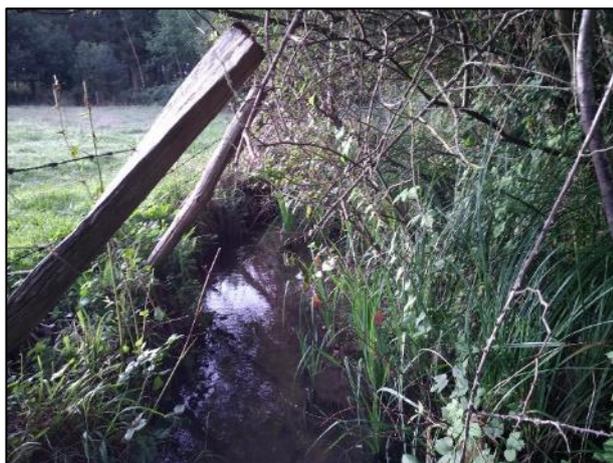
Clôture en train de tomber vers le cours d'eau

Une clôture en train de tomber vers le ruisseau est identifiée avant la partie sous boisement (parcelle OA1449). Cette clôture sera remplacée dans le cadre des travaux. Une nouvelle clôture sera aménagée en respectant la nature de la clôture actuelle : pieux en bois de châtaigniers, espacés de 3 m, avec 4 fils de barbelés.

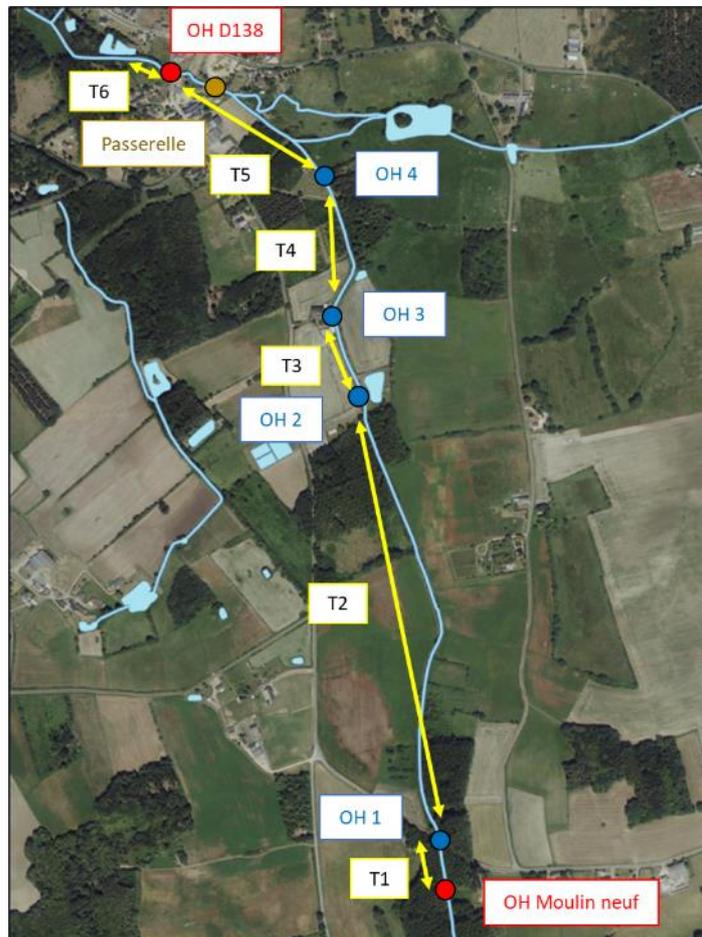
Figure 5 : Identification des différents tronçons d'aménagement sur le Verdun

Afin de localiser les travaux localisés dans l'espace, le ruisseau du Verdun a été coupé en 6 tronçons, délimités par des ouvrages hydrauliques (buses, ponts...)

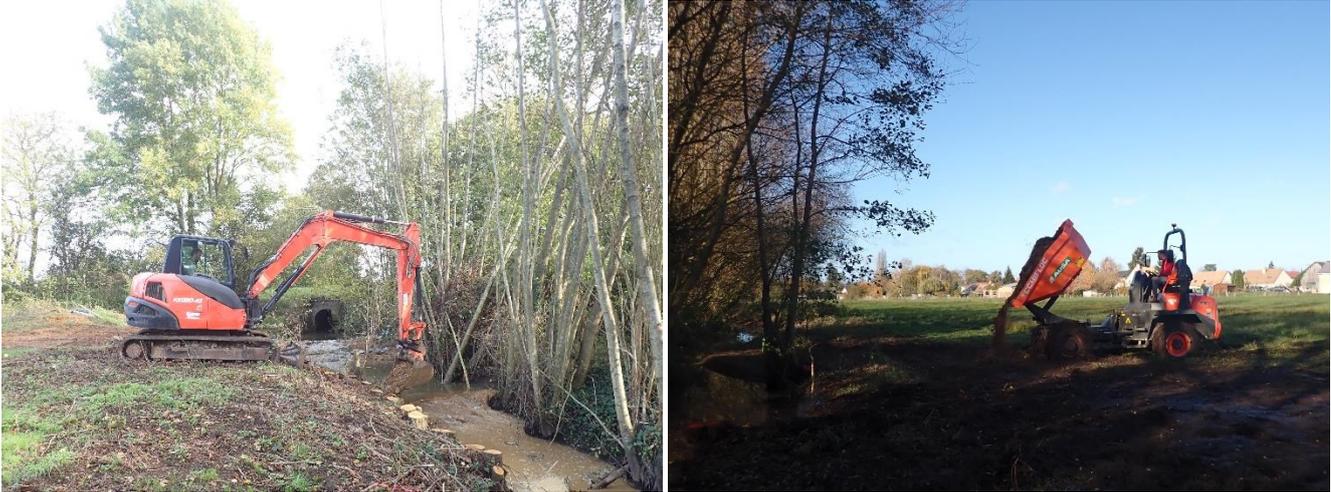
Figure 6 : Engins utilisés pour els travaux en ruisseau

A noter : les engins utilisés pour el chantier seraont de taille modeste car il y a peu de terrassement à réaliser. Il s'agira principalement de minipelles (maximum 13 Tonnes) et de sambrons. Ce type d'engins limite l'impact du chantier sur les milieux.

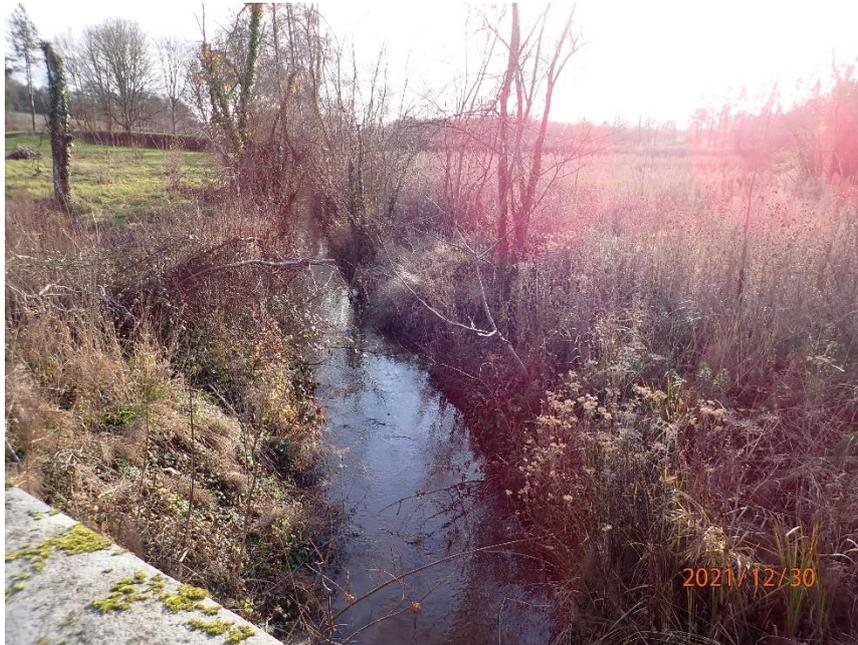
Figure 7 : partie aval du tronçon 1 avec adaptation du positionnement des radiers
(Source : CCPF-CCBV – W. Chéneau)

Certains radiers pourront être supprimés si l'évitement n'est pas satisfaisant. La pente des radiers en question sera reportée sur les autres radiers alors plus pentus dans la limite de pentes maximales à 5 %.

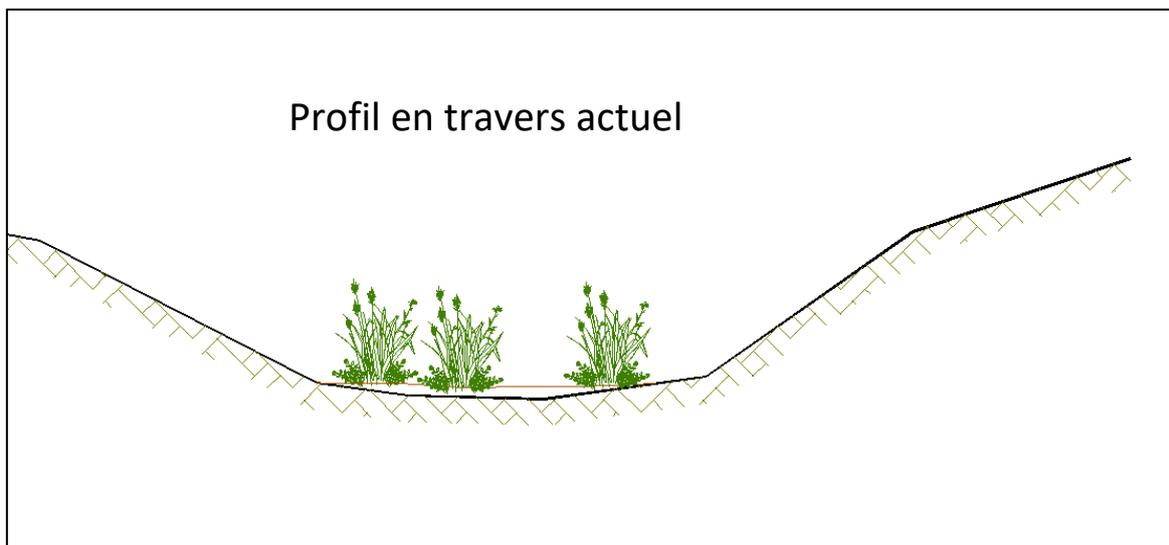
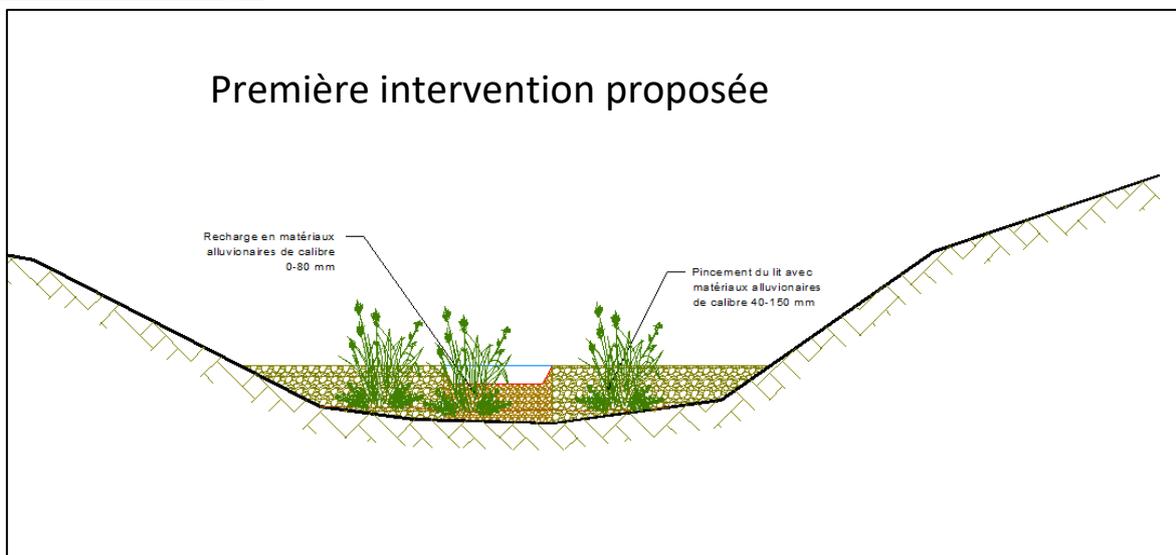
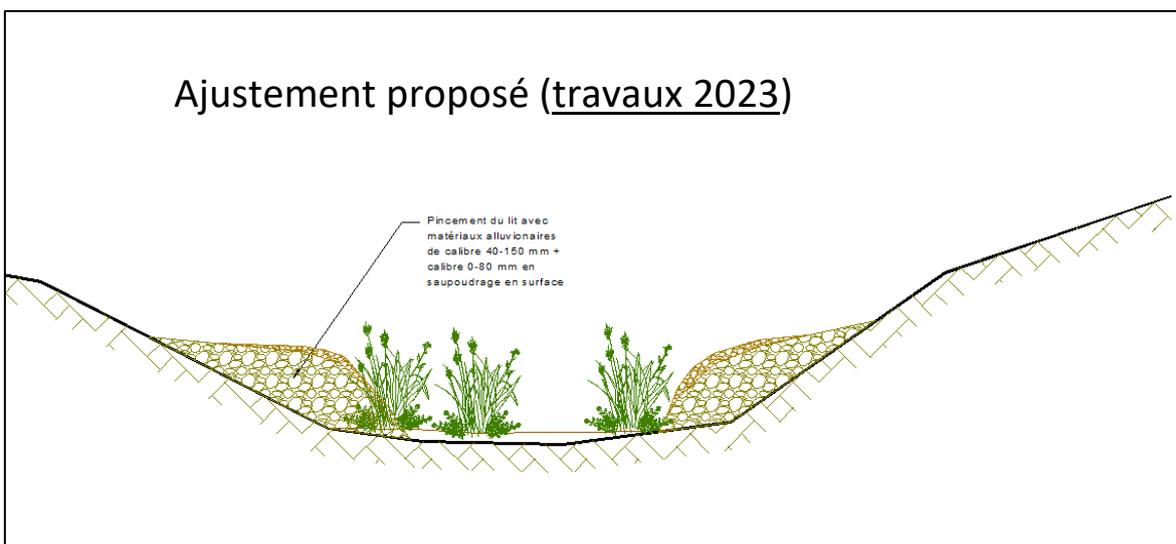
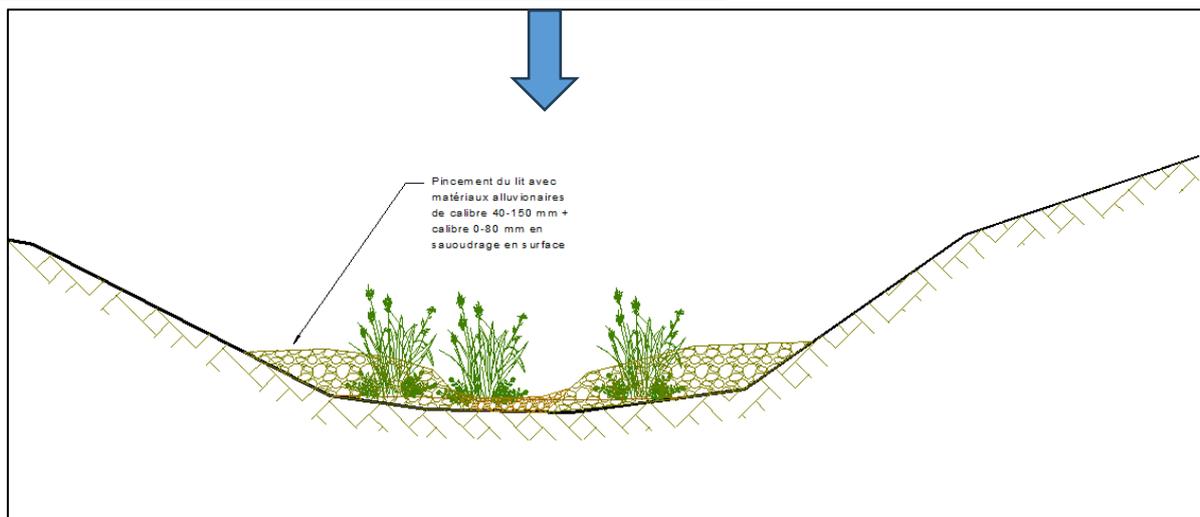
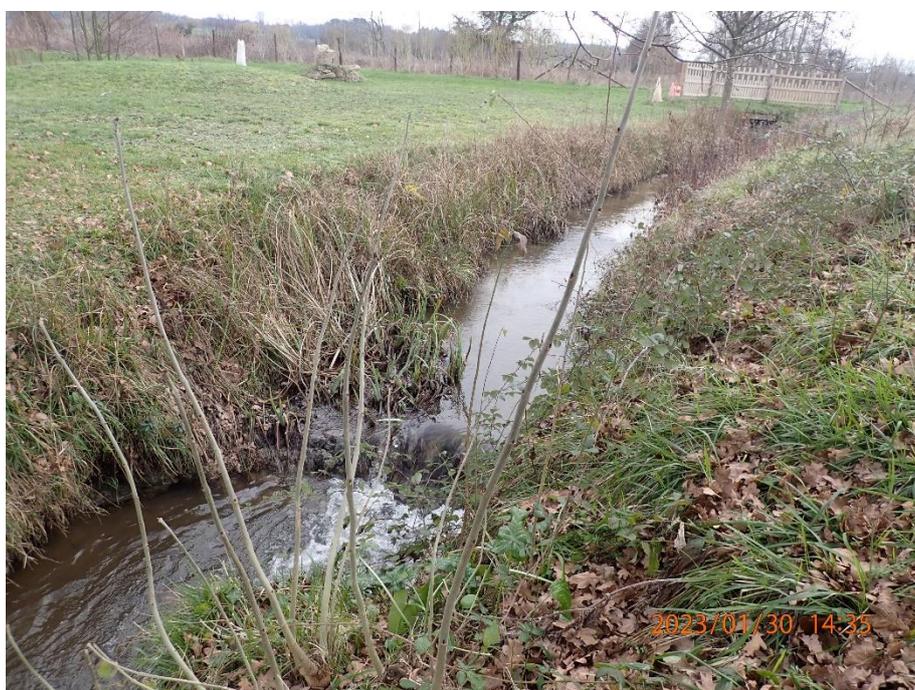
Figure 8 : Tronçon 3 concerné par l'adaptation de la recharge en granulats

État actuel

Travaux initialement envisagés

Évolution visée avec les premières crues hivernales (à horizon 5 ans)

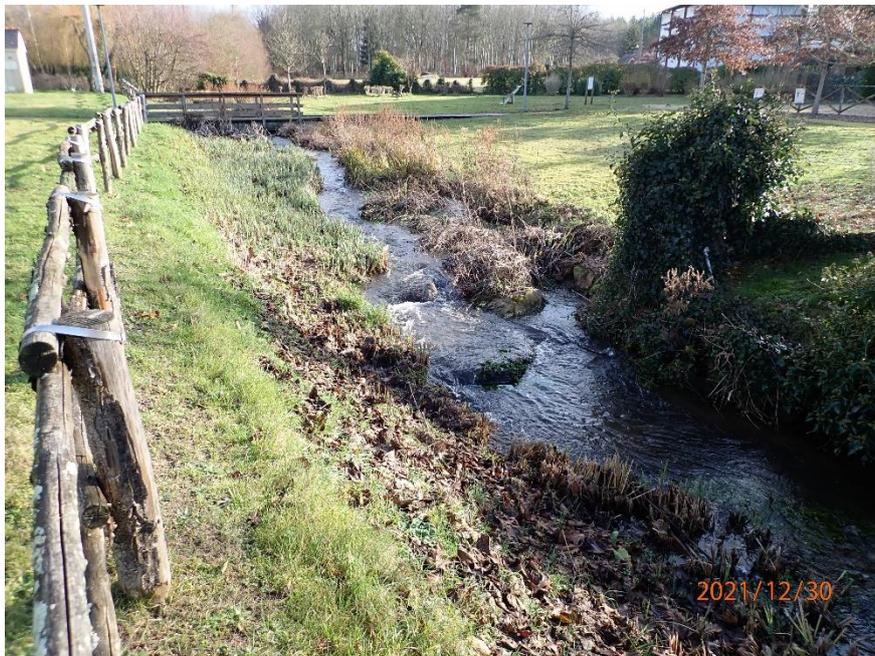
Figure 9 : Tronçon 5 faisant l'objet de retrait d'engrochements et d'une recharge en plein
(Source : CCPF-CCBV – W. Chéneau)

Après échange avec Mme Annie Penhoat (chargée de mission biodiversité à la DDT), il a été convenu que cette mesure ne pouvait pas s'appliquer au tronçon n°5 qui accueille pourtant des habitats favorables à l'Agrion de Mercure. En effet, ce secteur doit faire l'objet d'un retrait de très gros enrochements qui ont été disposés il y a plus de 20 ans. Une recharge en plein doit donc être réalisée pour créer une armature au lit mineur et éviter ainsi une érosion régressive. Il sera donc intéressant de suivre l'évolution de cette zone pour l'Agrion de Mercure, comme une zone test.

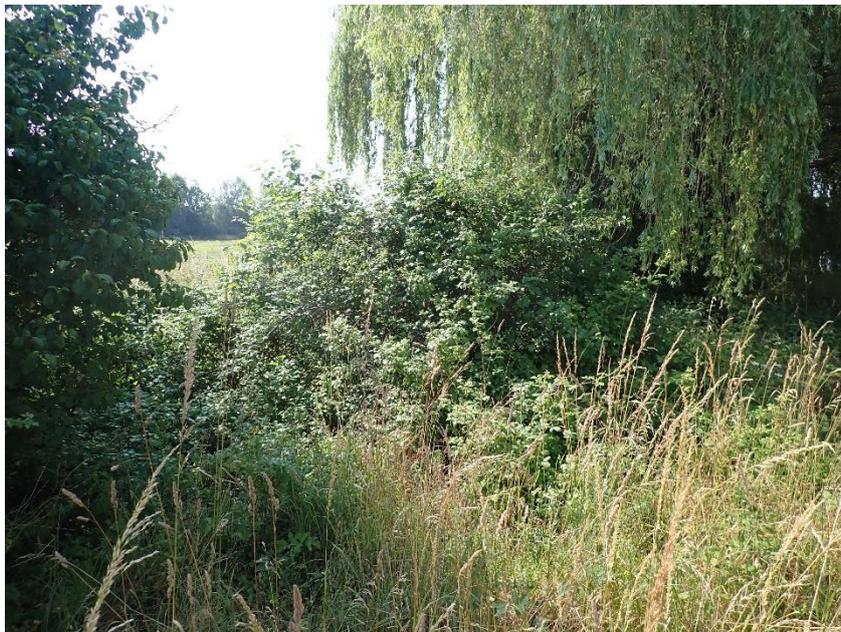
Figure 10 : exemple d'habitats non favorables à l'Agrion de Mercure sur le tronçon 4 avant travaux
(Source : CCPF-CCBV – W. Chéneau)

Les travaux d'aménagement de radiers et de recharge en plein permettront de diversifier le milieu et de recréer à court terme des habitats favorables à l'espèce sur environ 230 ml de cours d'eau.

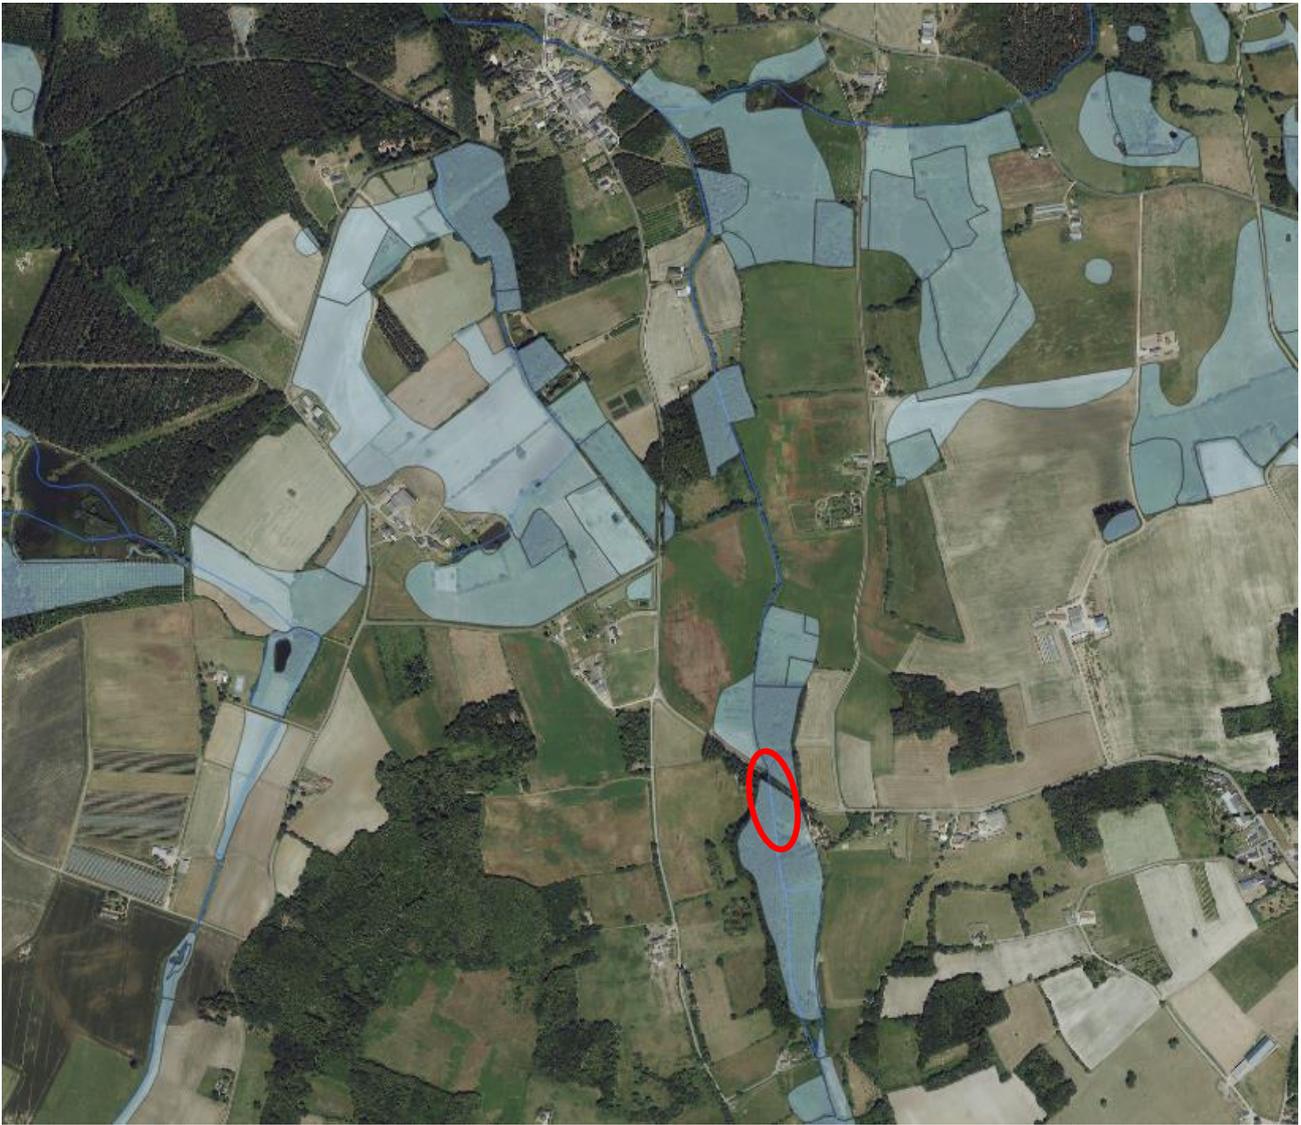
Figure 13 : Localisation des zones humides identifiées au PLU-I
(Source : CCBV-CPIE VSL)

Sur ces parcelles, les inventaires faune-flore ont été accentués et il est prévu de prendre des précautions particulières en phase chantier (contraindre l'accès aux zones déjà anthropisées, limiter les zones d'évolution des engins, privilégier des travaux en septembre plutôt qu'en octobre...) afin de limiter l'impact potentiel du projet.

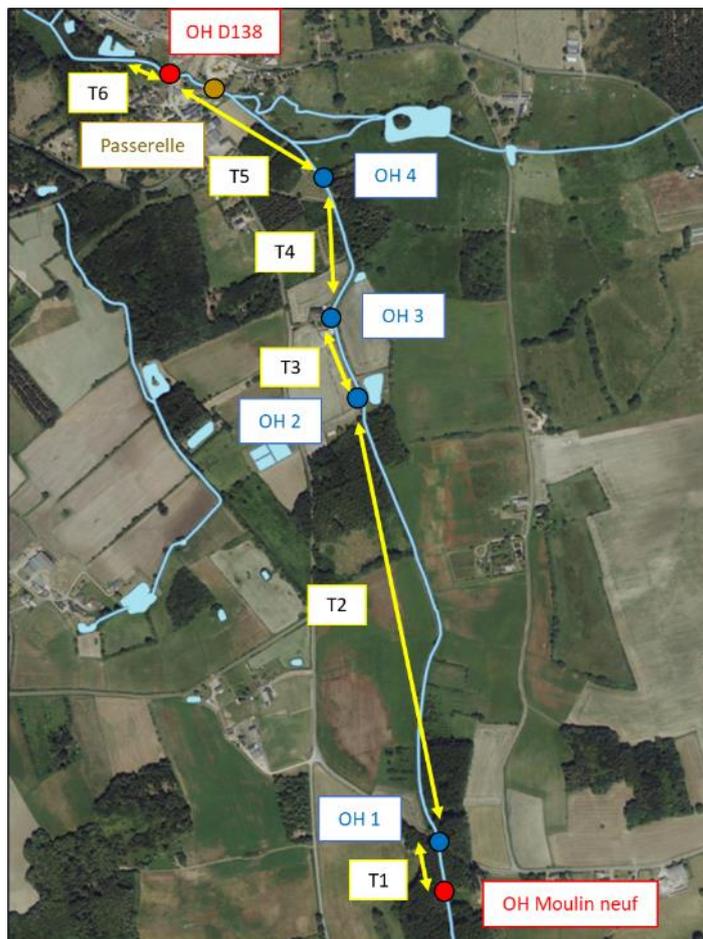
Figure 27 : Identification des différents tronçons d'aménagement sur le Verdun

Le découpage du Verdun en tronçons est indiqué sur la figure ci-dessous. Les paragraphes à suivre décrivent les interventions proposées par tronçons.

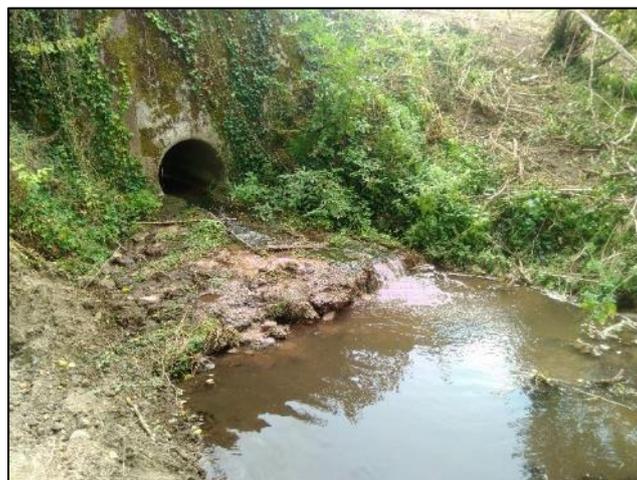
Le premier ouvrage levé en limite amont du secteur d'étude présente une chute globale de 0,8 m environ. Cette chute, en étiage plus particulièrement, rend impossible son franchissement par les espèces piscicoles.

Figure 29 : Premier ouvrage levé en limite amont du secteur d'étude (lieudit moulin neuf)

Afin de rendre cet ouvrage davantage franchissable, il est proposé de mettre en place une série de radiers successifs en aval, espacés de 8 m les uns des autres, fractionnant la chute globale. Chacun des radiers « équipera » une chute de l'ordre de 0,2 m et présentera une longueur de 4 m, soit une pente de l'ordre de 5 %.

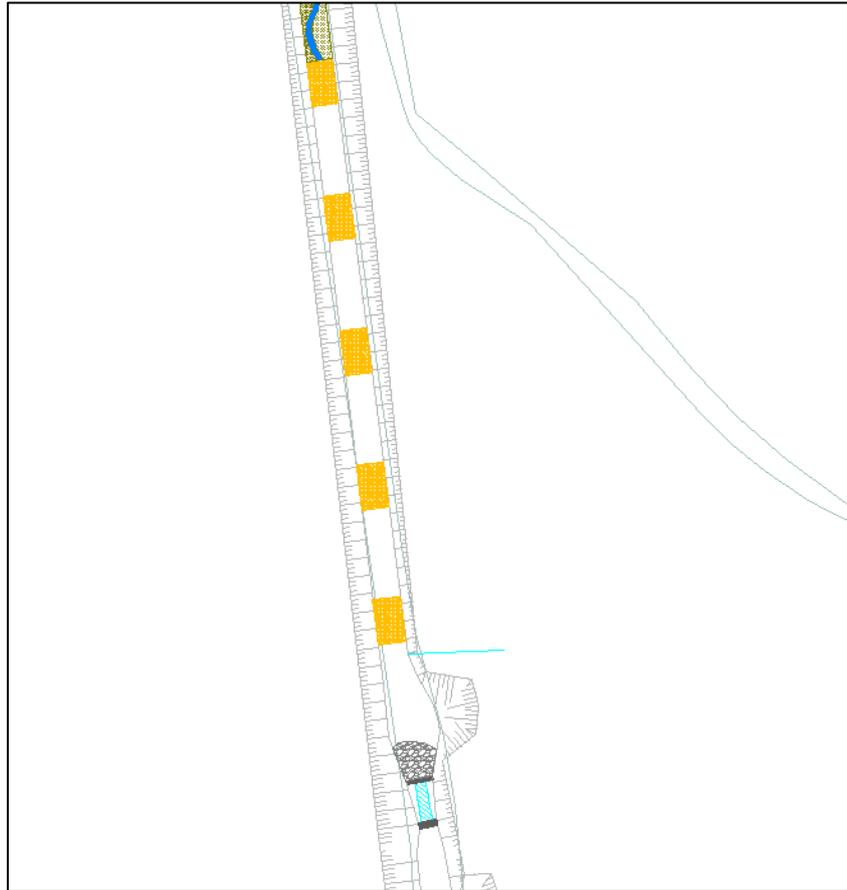
Figure 30 : Implantation des 5 radiers en aval de l'ouvrage au lieudit Moulin neuf

Les extraits de plan ci-dessous illustrent l'implantation des radiers et leur fonctionnement. Ces éléments graphiques sont disponibles de manière détaillée en annexes.

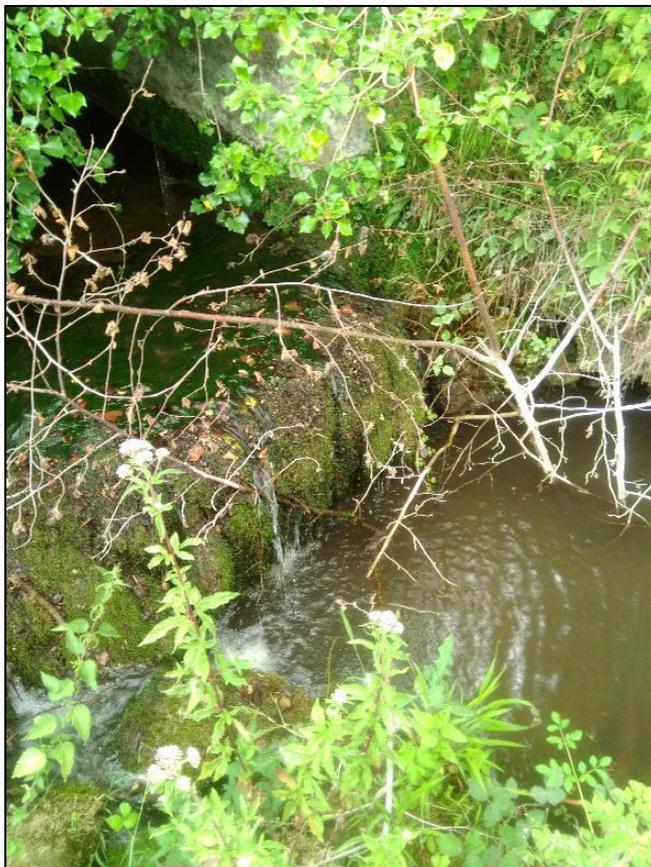
Figure 34 : Ouvrage de franchissement routier correspondant à l'OH1

Cette chute, en étiage plus particulièrement, rend impossible son franchissement par les espèces piscicoles.

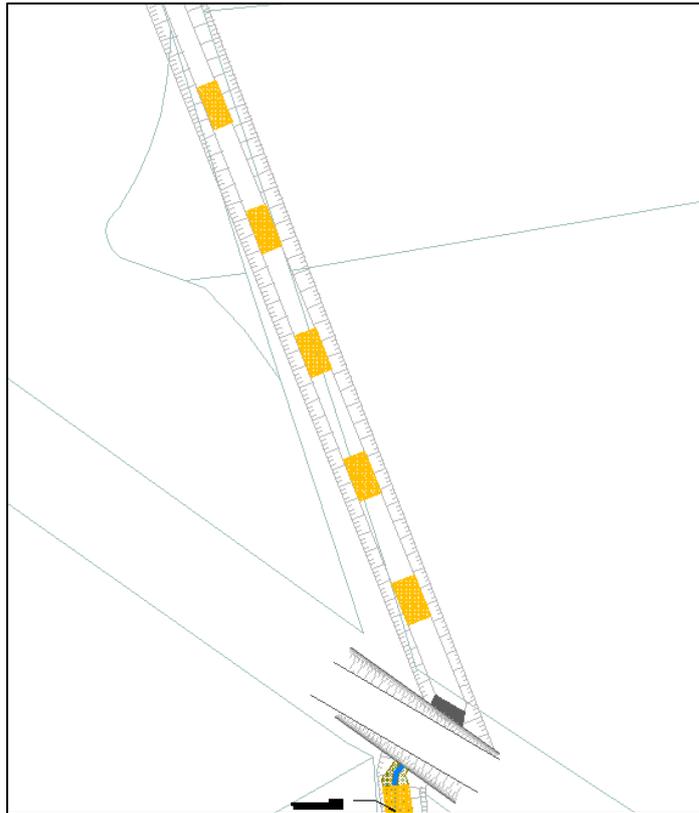
Figure 35 : Implantation des radiers pour le franchissement de l'OH1 – Extrait du plan global détaillé disponible en annexe

Ces radiers seront réalisés en matériaux granulaires de calibre 40-200 mm sur toute la largeur du lit. Ils réserveront une échancrure au centre afin de concentrer les écoulements à l'étiage.

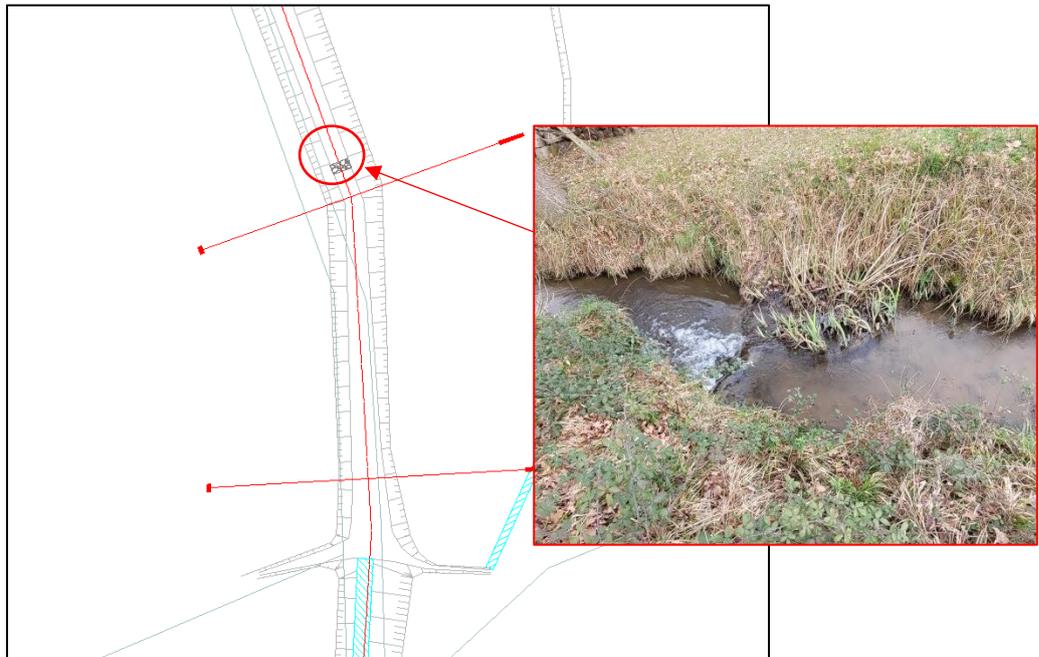
Figure 38 : Seuil d'érosion présent à quelques mètres en aval du début du tronçon

Un seuil d'érosion est présent à quelques mètres en aval du début du tronçon (cf. étoile jaune sur la figure ci-dessus et illustration ci-dessous). Ce seuil sera effacé par la recharge du fond du lit et à la pelle mécanique si besoin.

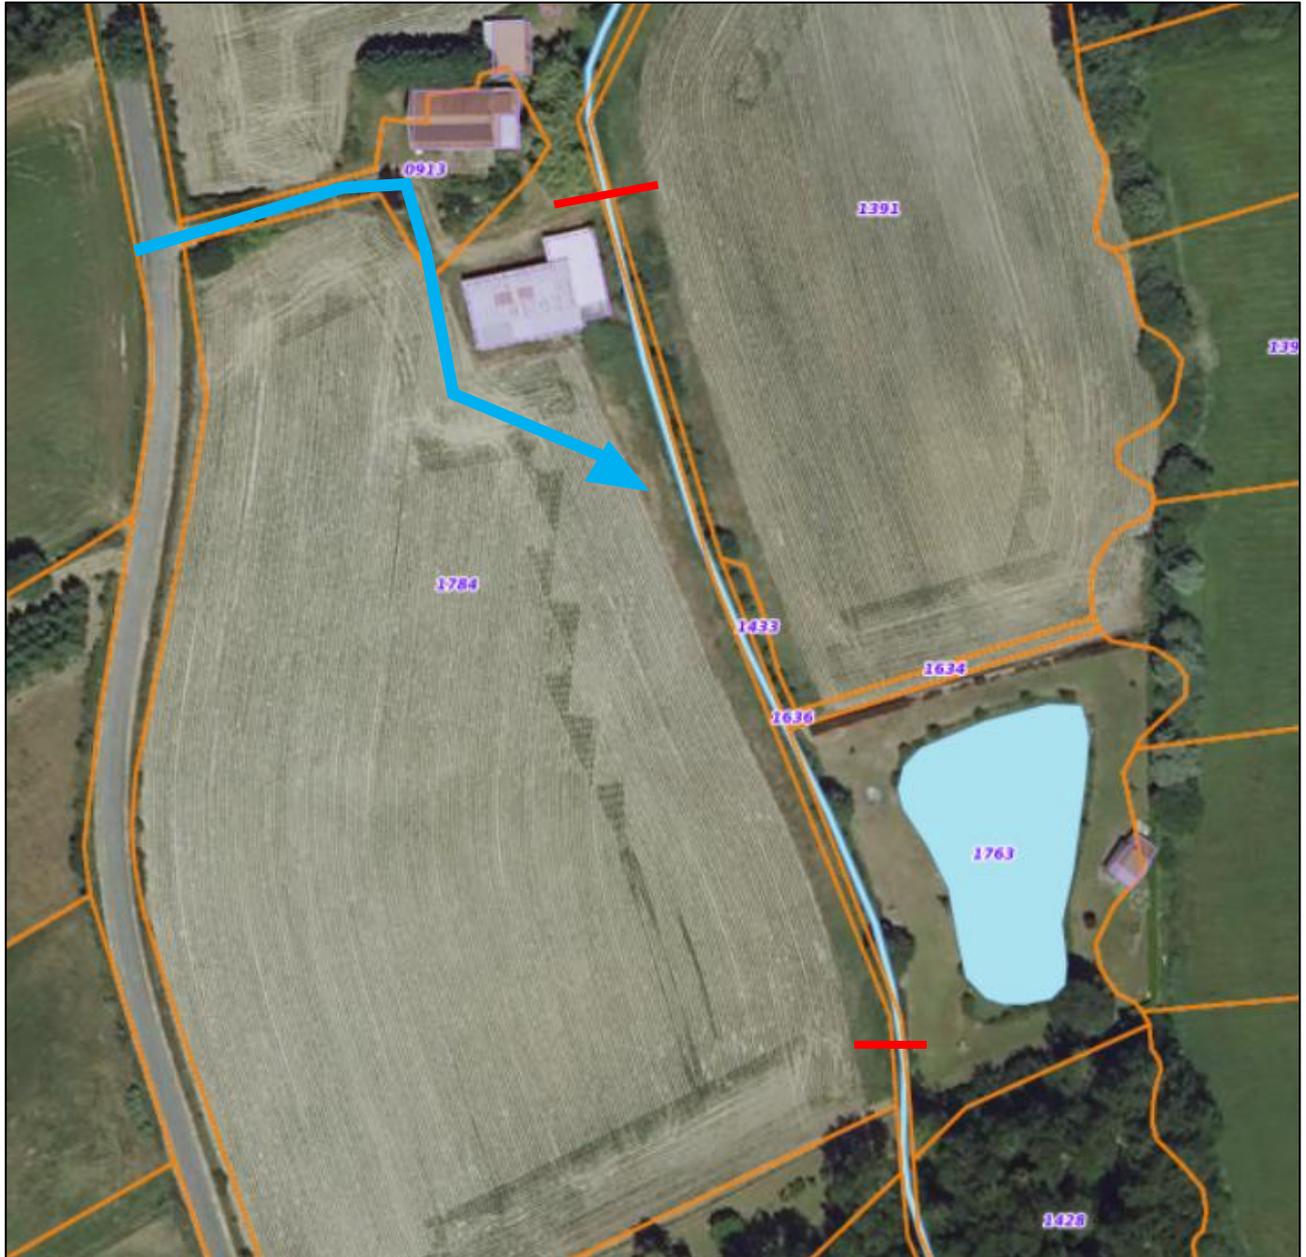
Sur le tronçon 3, l'accès chantier se fait via une parcelle cultivée (maïs en 2023) et la bande enherbée riverains du cours d'eau.

Figure 39 : Parcelles concernées par les travaux et voies d'accès au tronçon 3 (en rouge, limite amont et aval des travaux)

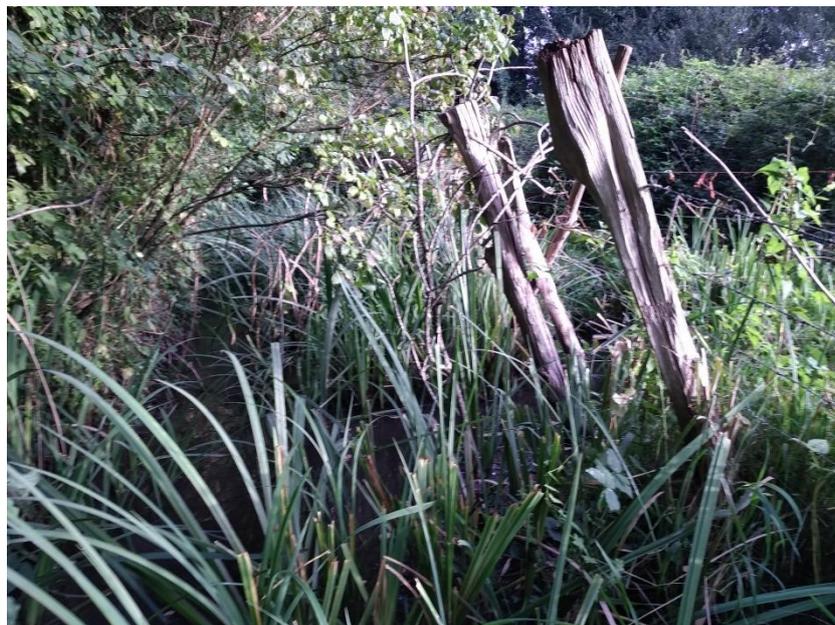
Figure 46 : Clôture en train de tomber dans le cours d'eau (parcelle OA1449)

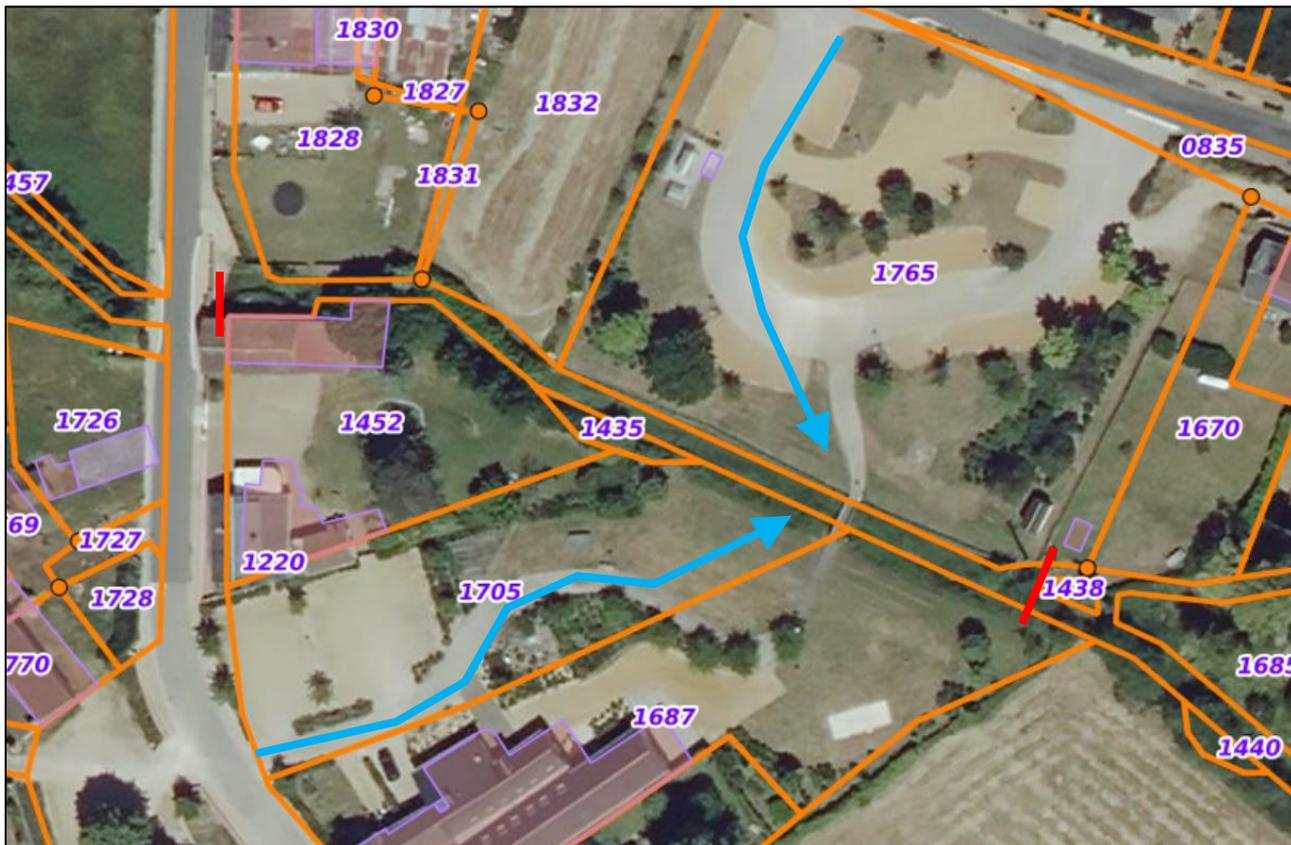
Sur le tronçon 5, l'accès se fait par des parcelles communales qui servent de parking (rive droite) ou de zone de loisir en bord de salle des fêtes (rive gauche).

Figure 47 : Parcelles concernées par les travaux et voies d'accès au tronçon 5 (en rouge, limite amont et aval des travaux)

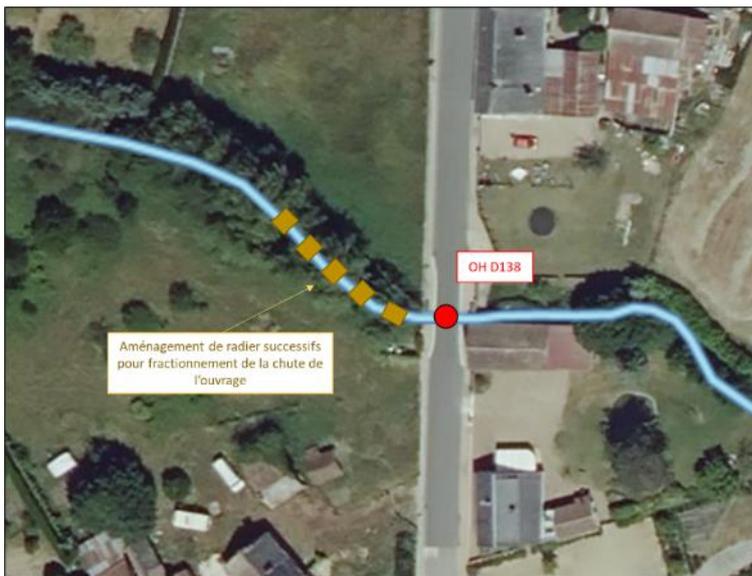
Figure 48 : Carte de synthèse sur le tronçon 6

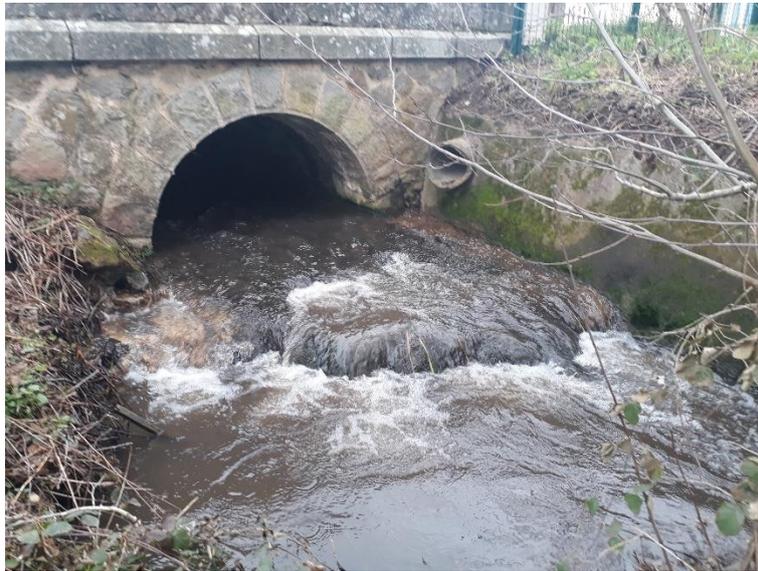
Figure 49 : Chute en aval de l'ouvrage de la D138 en période de crue

Comme les deux autres ouvrages plus en amont, ce dernier génère également une hauteur de chute de l'ordre de 0,8 m.

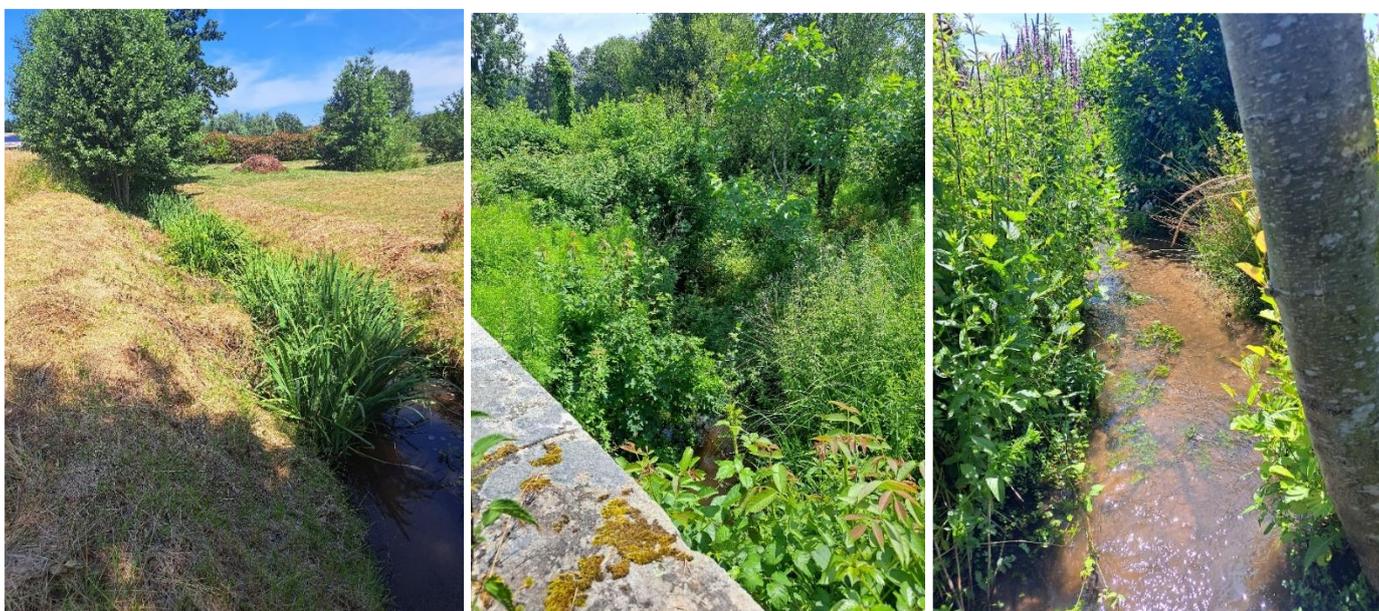
Figure 53 : Habitats très favorables (A), Photo prise sur site, ©NCA Environnement 2023

Cet habitat est caractérisé par la présence d'une végétation aquatique abondante, celle-ci est composée d'herbiers hydrophytes et de petits hélophytes. Au niveau de ces habitats, le Verdun est caractérisé par une eau courante au sein d'un cours d'eau de faible dimension. Ce sont des habitats ensoleillés aux substrats sédimentaires propices au bon déroulement du cycle de vie de l'**Agrion de Mercure**.

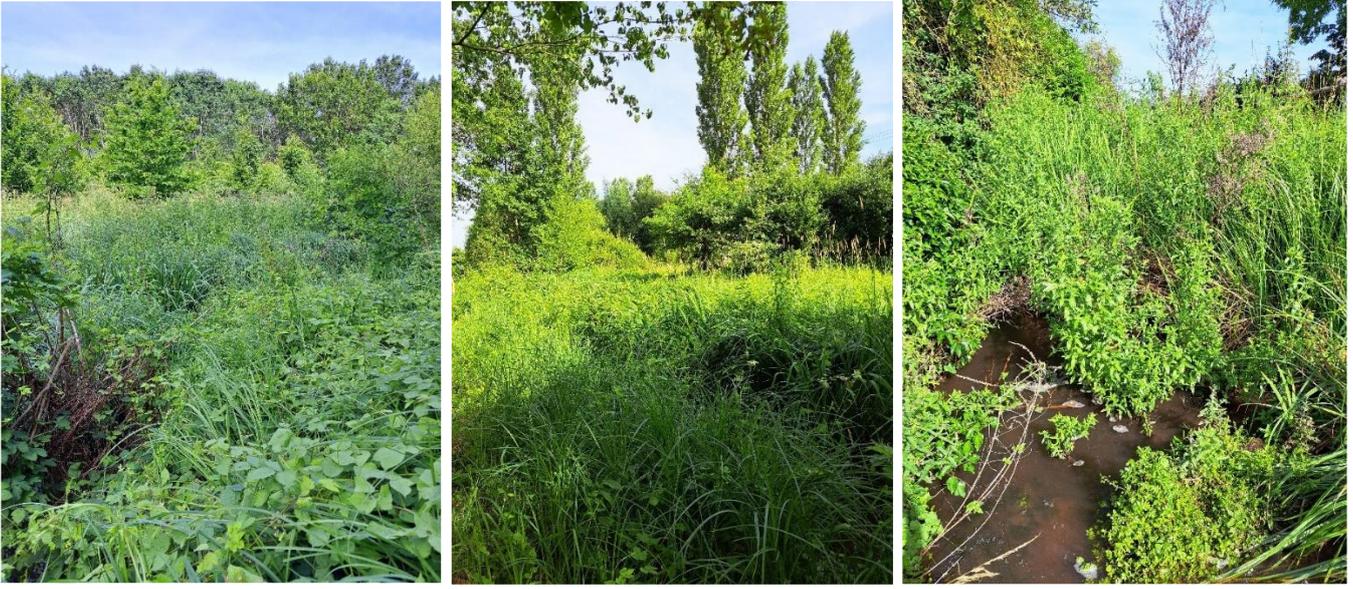
Figure 54 : Habitats favorables (B), Photo prise sur site, ©NCA Environnement 2023

Les habitats favorables (B) sont semblables aux précédents (A) en termes de morphologie du cours d'eau et de végétation aquatique. Cependant, divers signes indiquent la fermeture du milieu par le développement de ligneux et de ronciers limitant ainsi l'ensoleillement et le développement de la végétation aquatique.

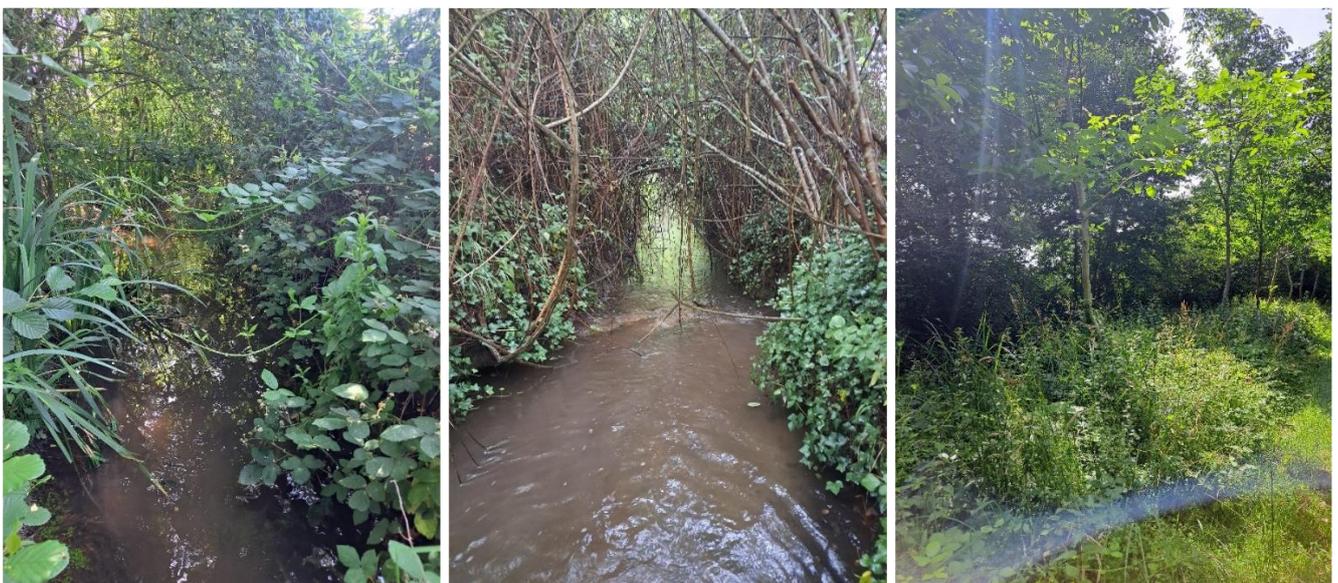
Figure 55 : Habitats non-favorables (C), Photo prise sur site, ©NCA Environnement 2023

Enfin, on retrouve de nombreux habitats non favorables (C) à la reproduction de l'espèce. Cela s'explique principalement par la fermeture du milieu par les ligneux et les ripisylves empêchant le développement de la végétation aquatique et l'ensoleillement du milieu. On retrouve également un cours d'eau aux substrats vaseux avec une eau plus turbide. **En raison du faible potentiel de ces habitats pour l'Agrion de Mercure, ils n'ont pas été représentés dans les cartographies ci-après.**

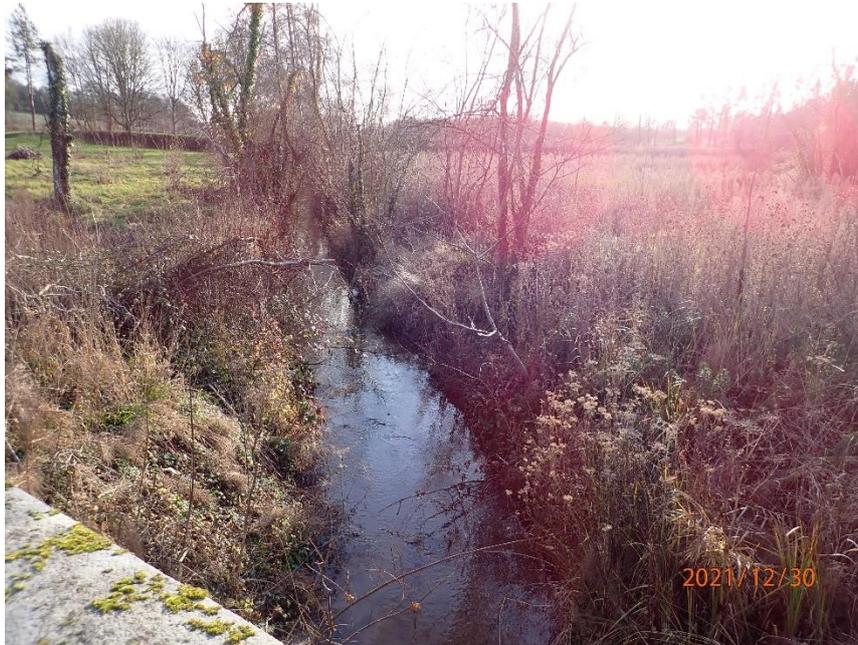
Figure 59 : partie aval du tronçon 1 avec adaptation du positionnement des radiers
(Source : CCPF-CCBV – W. Chéneau)

• **Tronçons 1 (partie aval) et 3 : adaptation du projet par déplacement de certains radiers accompagnant la recharge en plein**
