RESTAURATION HYDROMORPHOLOGIQUE DU VERDUN À
BAUGE EN ANJOU (49)
COMMUNE DELEGUEE DE SAINT QUENTIN LES BEAUREPAIRES

Juillet 2023

Dossier de demande de dérogation « espèces protégées »

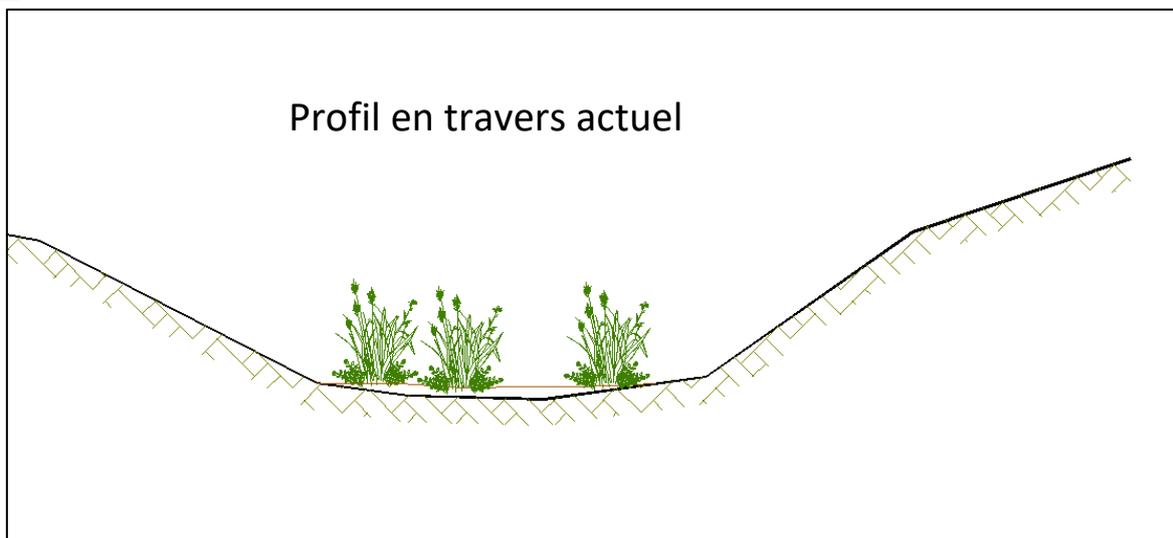
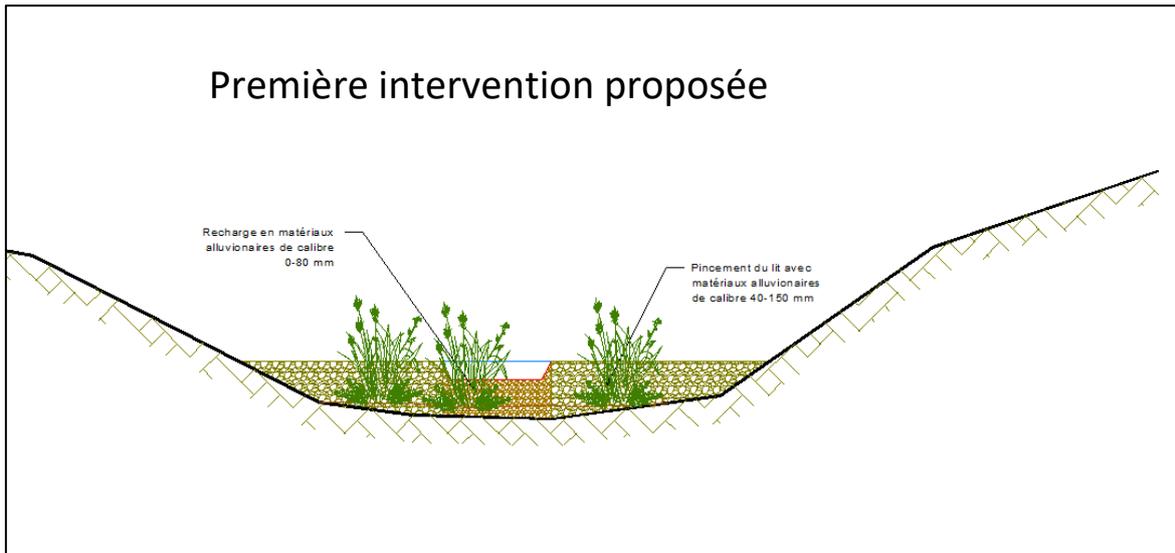
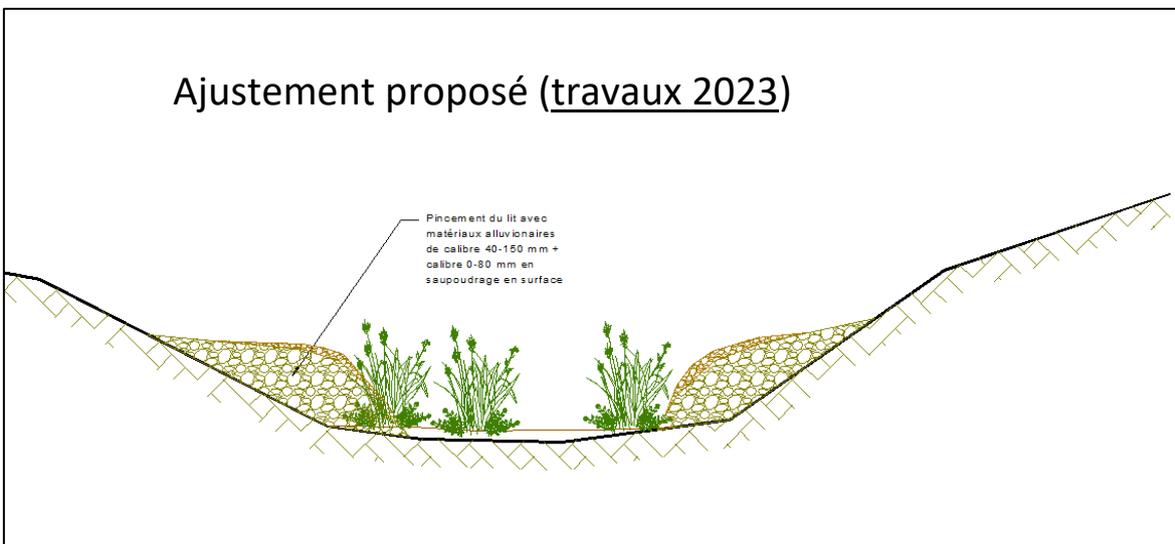
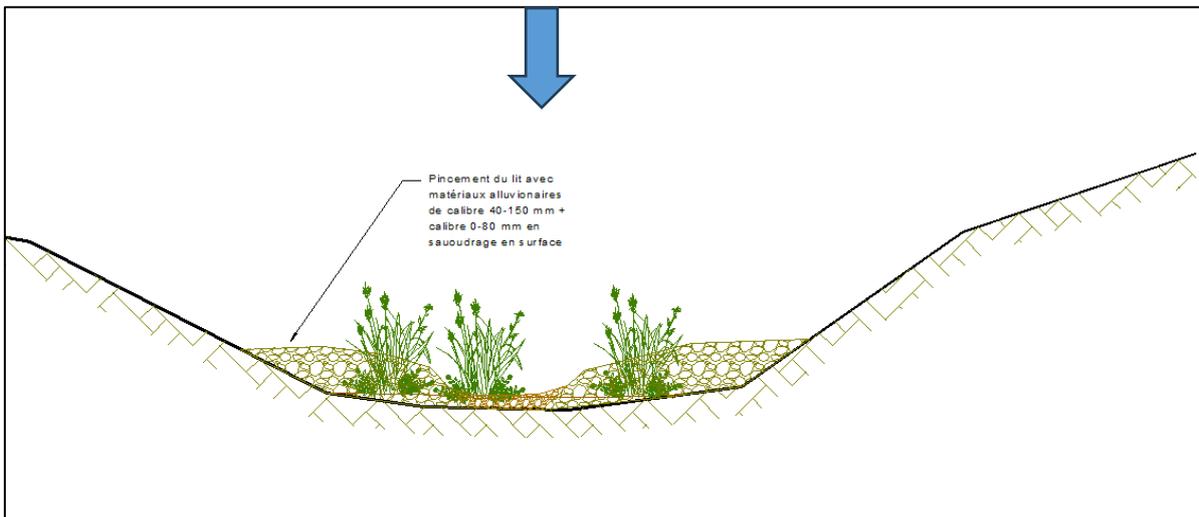
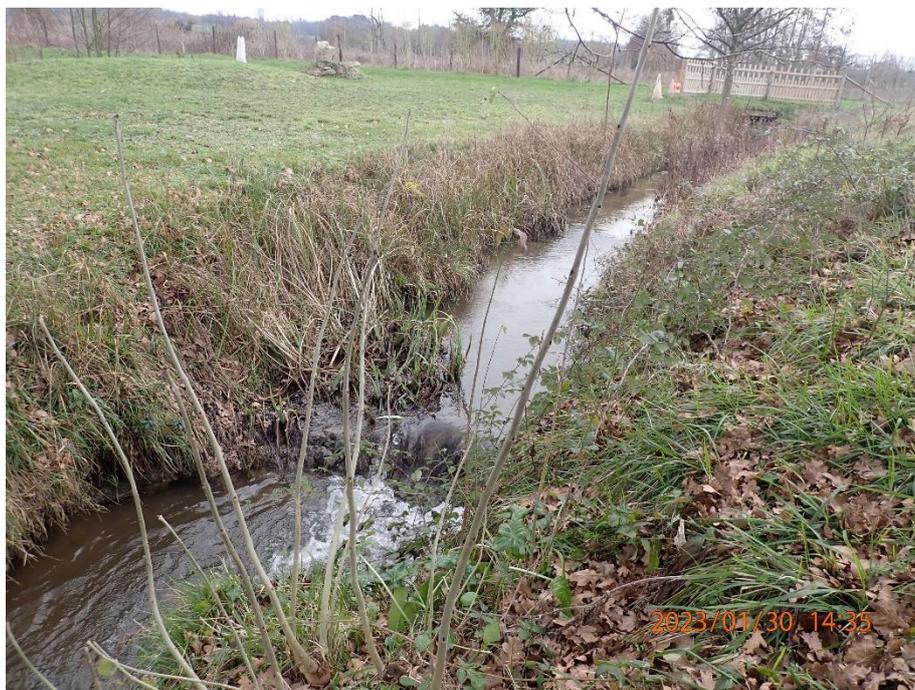
Figure 60 : Tronçon 3 concerné par l'adaptation de la recharge en granulats

Travaux initialement envisagés

Évolution visée avec les premières crues hivernales (à horizon 5 ans)

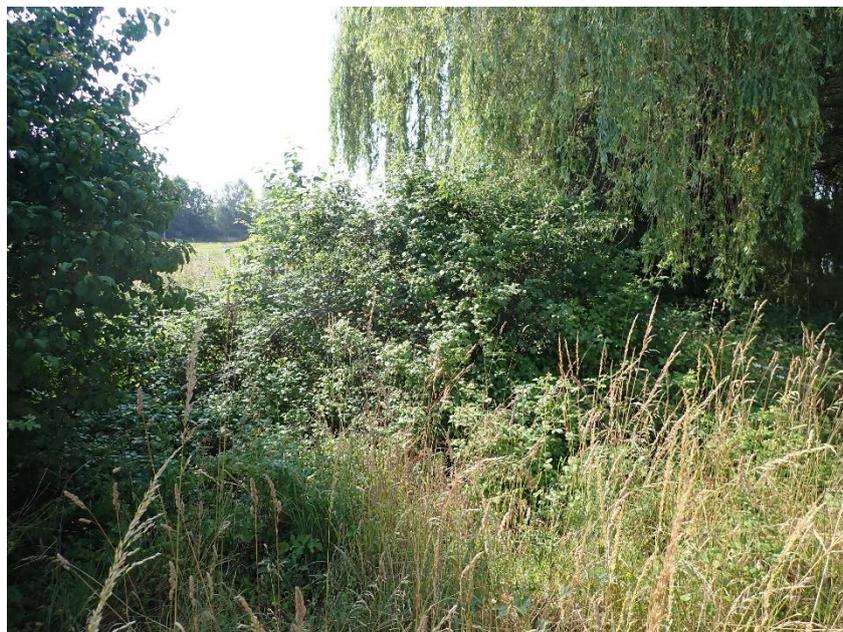
Figure 62 : exemple d'habitats non favorables à l'Agrion de Mercure sur le tronçon 4 avant travaux
(Source : CCPF-CCBV – W. Chéneau)

La réouverture des ronciers sur une centaine de mètres linéaires de cours d'eau permettra un gain de luminosité et favorisera la reprise d'une végétation aquatique.

Les travaux d'aménagement de radiers et de recharge en plein permettront de diversifier le milieu et de recréer à court terme des habitats favorables à l'espèce sur environ 230 ml de cours d'eau.
