## 2B RECYCLAGE

Segré-en-Anjou-Bleu (49)

# Dossier de demande d'autorisation environnementale pour un projet de rehausse d'un casier amiante sur une Installation de Stockage de Déchets Non Dangereux

## Pièce n°V : Etude de dangers

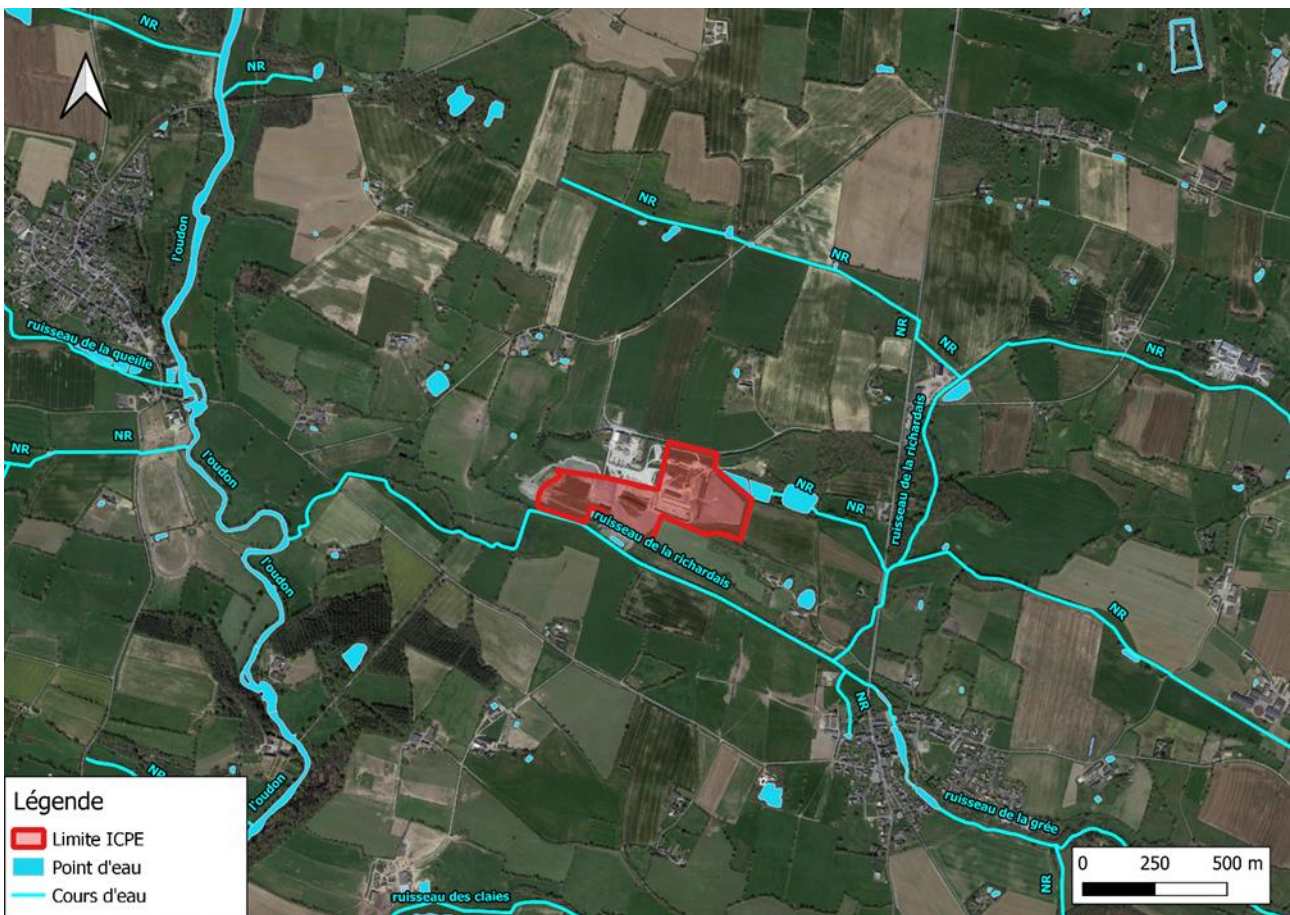
**Figure 4 : Localisation des cours d'eau à proximité du site 2B RECYCLAGE**

Aucun usage des eaux superficielles n'est recensé aux abords du site. Elles apparaissent donc **peu sensibles**.

Les eaux de surface sont retenues comme cible potentielle d'un accident sur site en raison de leur proximité.

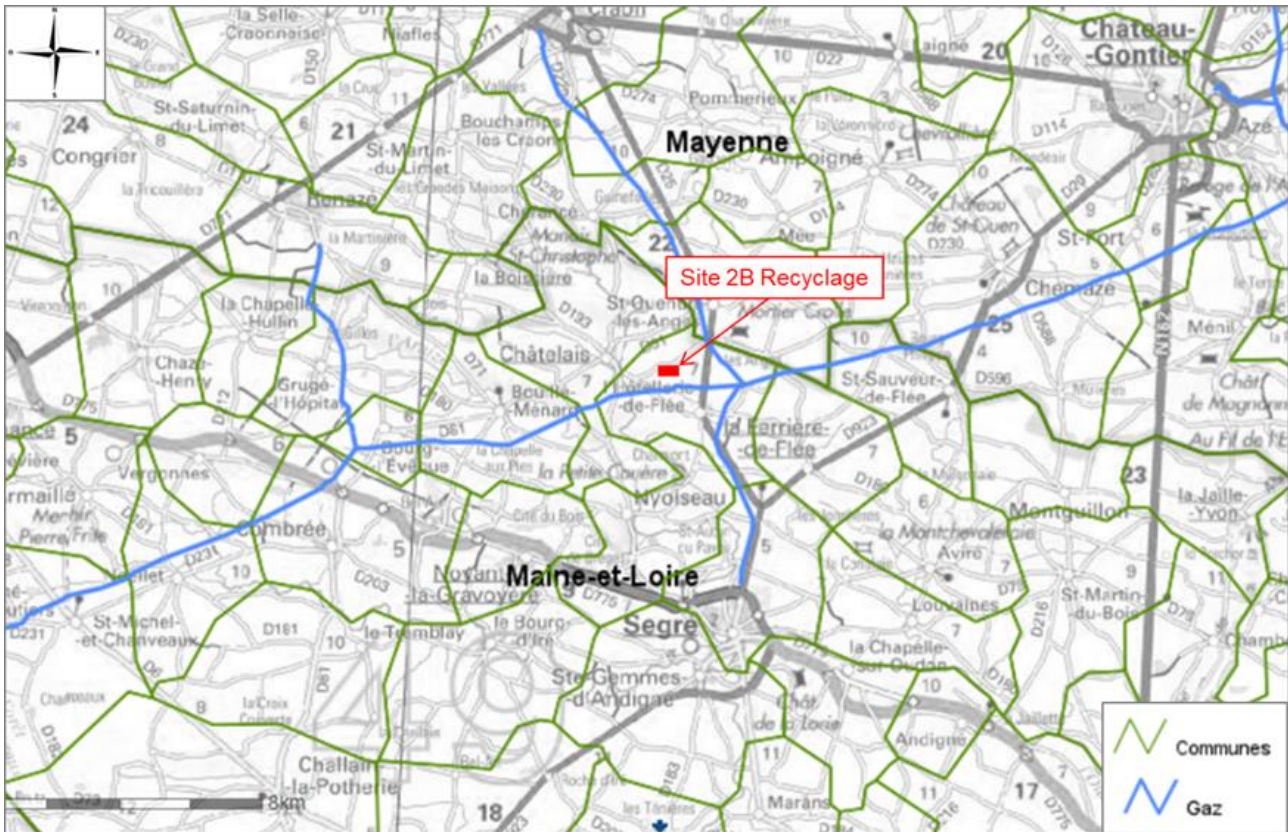
**Figure 10 : Réseau de transport de matières dangereuses (TMD)**

La commune de Segré-en-Anjou-Bleu est traversée par un gazoduc, qui passe à environ 50 m à l'est du site d'après les informations de GRT gaz. Il s'agit d'une canalisation enterrée.

Elle est clairement identifiée par des panonceaux et reportée sur les plans de l'environnement du site.

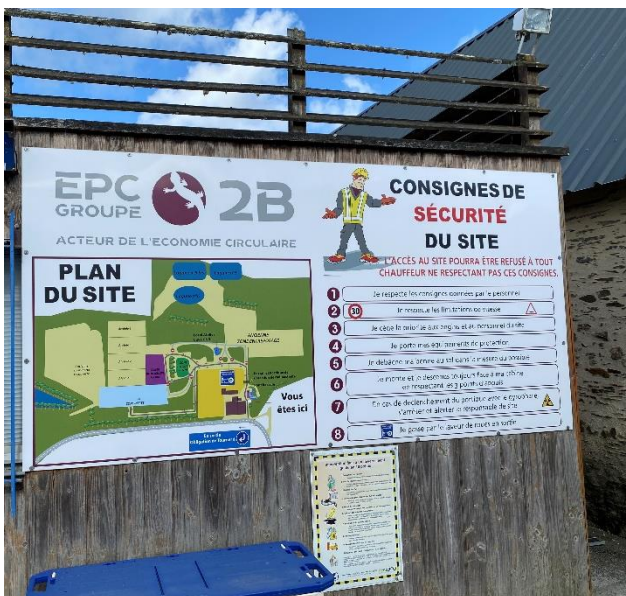
Photographie 1 : Plan de circulation affiché

Un panneau installé à l'entrée du site rappelle les consignes de sécurité relatives à la circulation au sein de l'installation et les déchets acceptés au sein de l'installation.

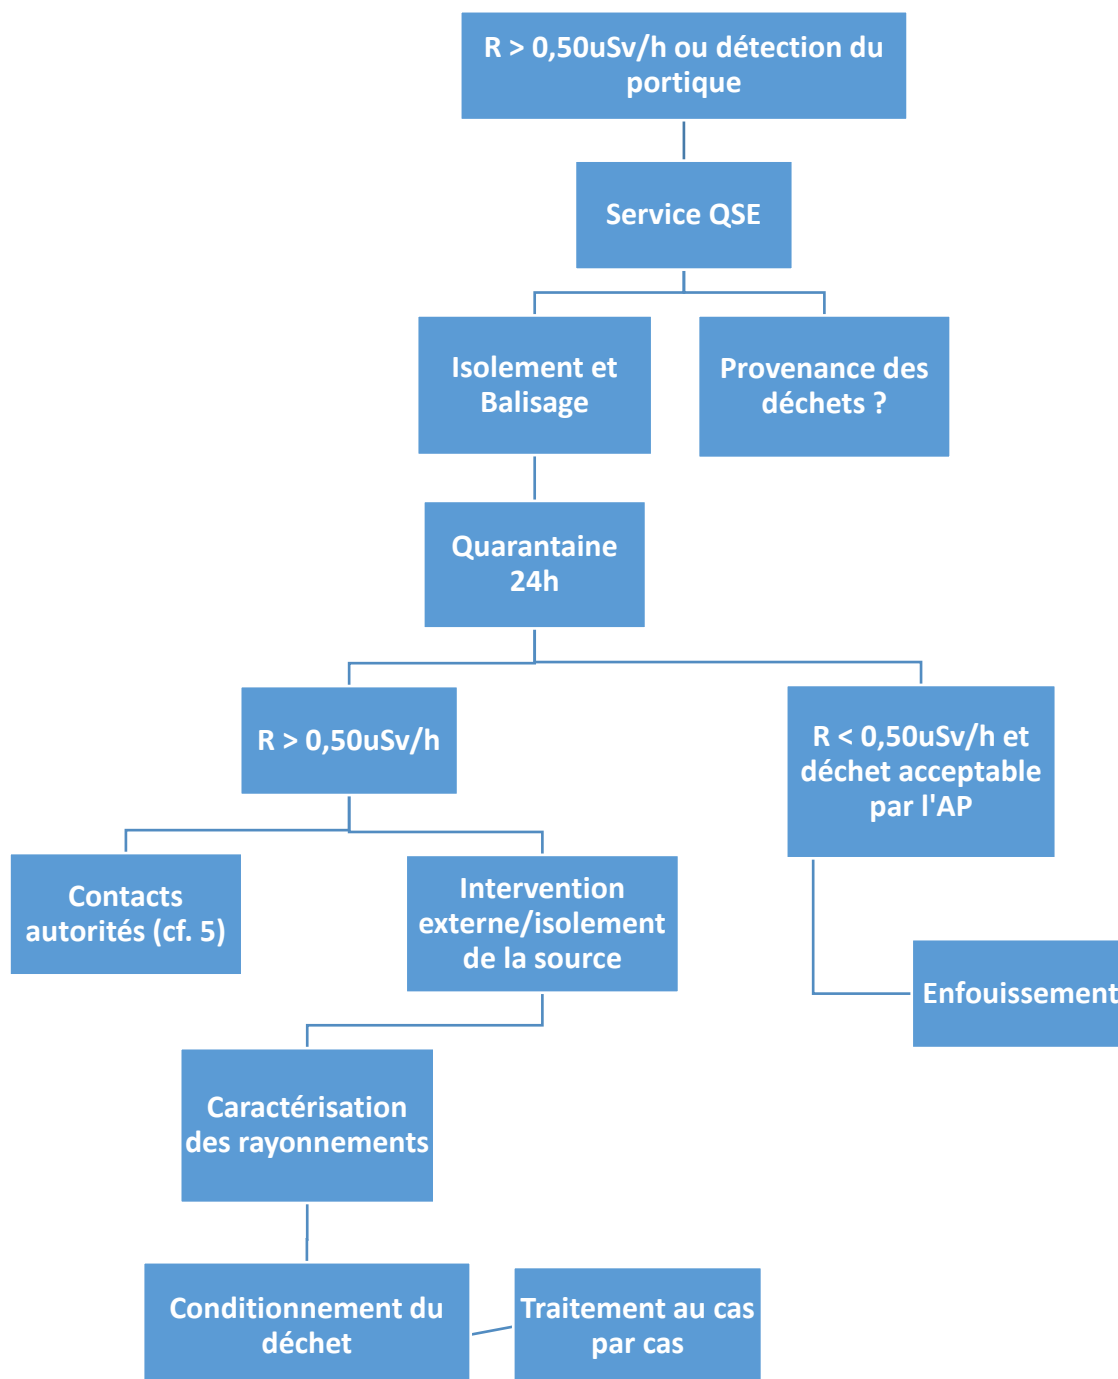
Le logigramme ci-dessous résume la procédure à suivre par l'exploitant du site :

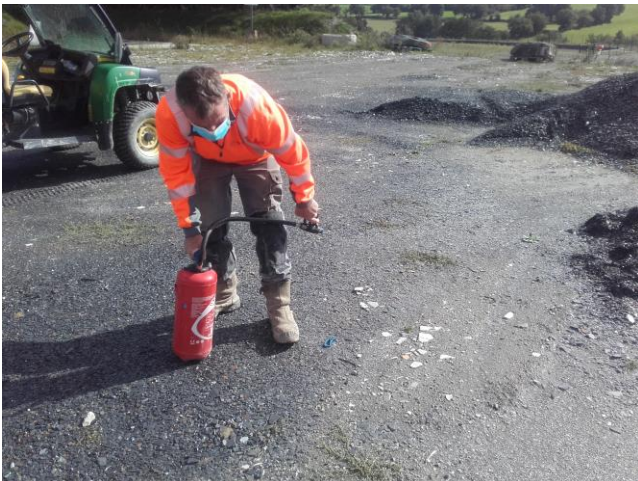
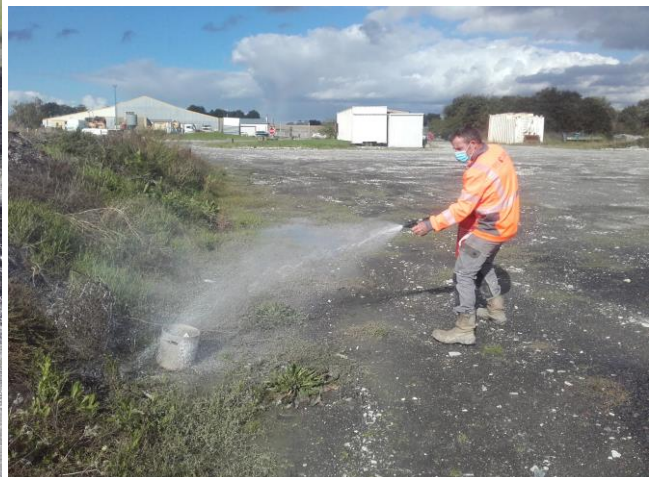
L'incendie n'étant pas trop intense Alain s'est muni d'un extincteur afin d'asperger les flammes.

L'incendie a pu être maîtrisé et Alain n'a pas eu besoin d'appeler les services de secours.

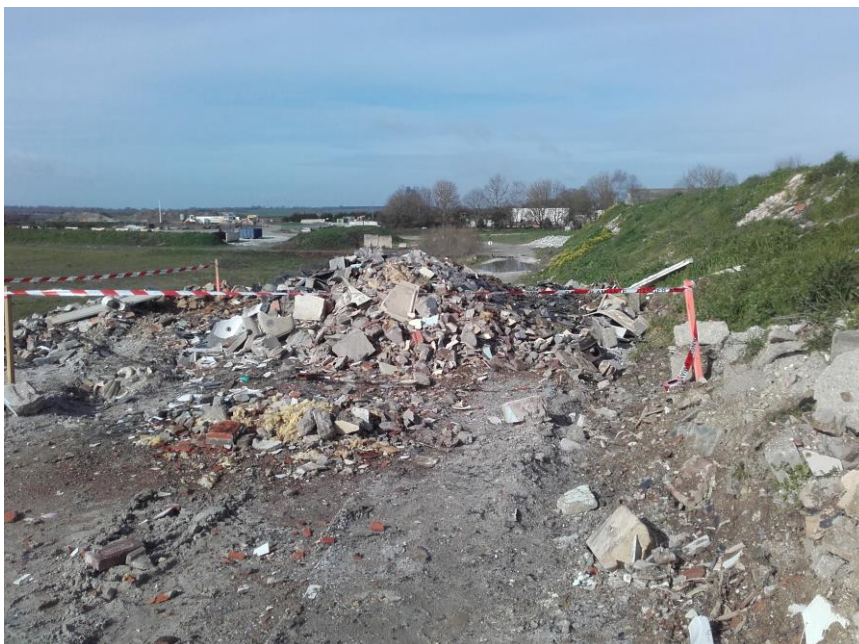
Suite à cette situation Alain est allé s'équiper d'un masque FFP3 avant de procéder à l'isolement du tas concerné avec de la rubalise spéciale amiante. Il a ensuite appelé un responsable hiérarchique pour la suite à donner.

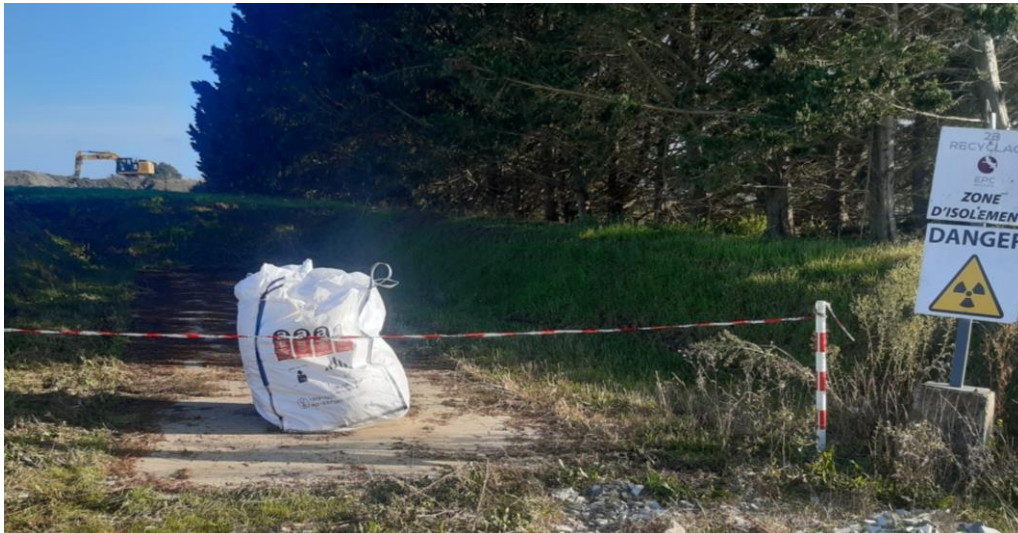
À la suite du déclenchement du portique de détection de la radioactivité sur un chargement de déchets amiantés, Maxence a identifié le conditionnement concerné. Après s'être assuré à l'aide du radiamètre que le niveau de radiation le permettait (<5 $\mu$ Sv/h), le big-bag concerné a été déplacé sur la zone d'isolement prévue à cet effet.

Une fois le conditionnement déposé, Maxence a mis en place le périmètre de sécurité (rubalise) pour condamner l'accès à ce big-bag. Le risque de radioactivité a été signalé à l'aide de la pancarte prévue à cet effet.

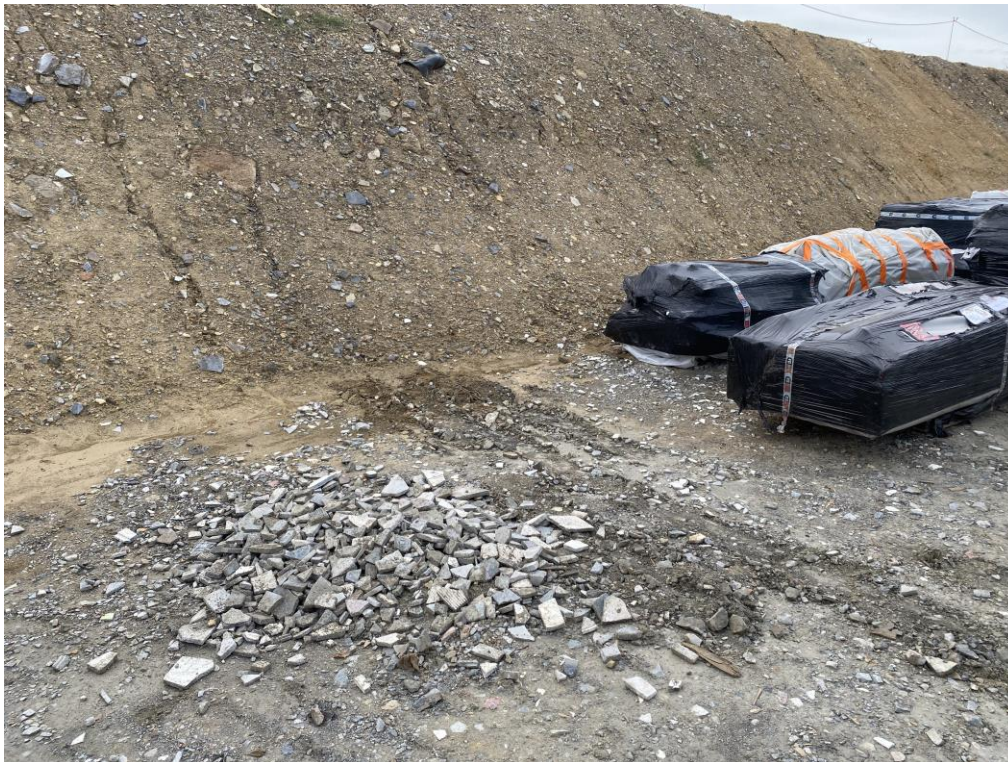
Alain a appelé le chauffeur afin qu'il reste dans sa cabine avec les fenêtres et les portes fermées. Des camions attendaient derrière donc Alain a également prévenu les autres chauffeurs de rester enfermés en attendant la sécurisation de la zone. Alain est allé équiper la chargeuse d'un godet avec lequel il a repris les déchets d'amiante au sol. Les déchets ont été déchargés dans la zone amiante puis directement recouvert afin d'éviter d'avoir une émission de poussière.

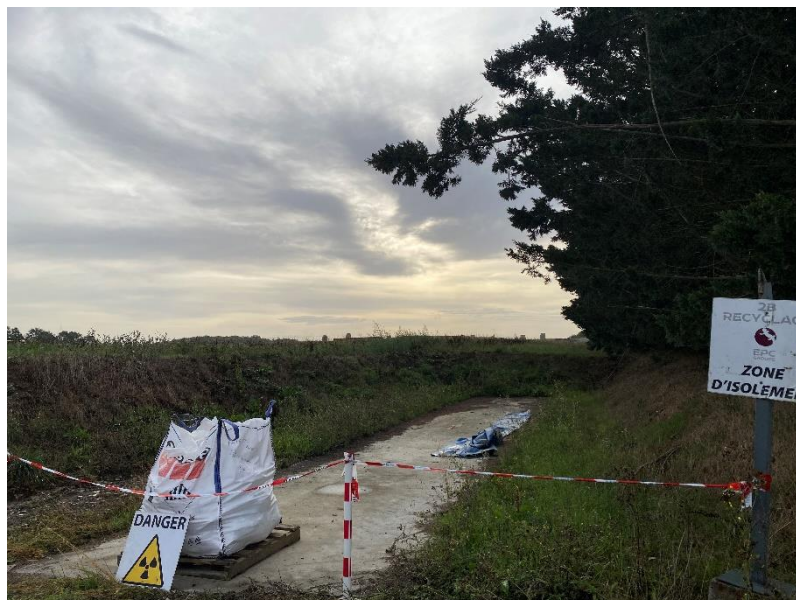
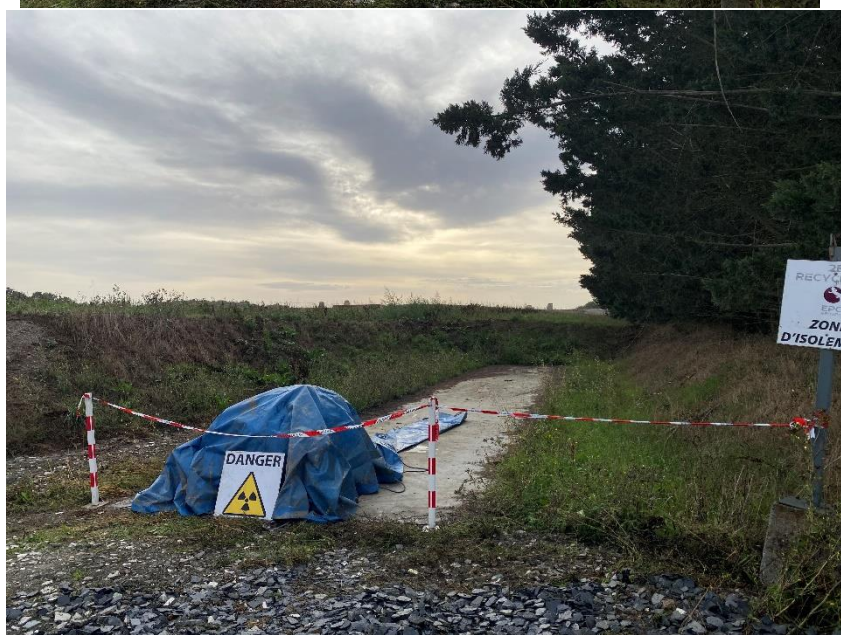
Alain a refait passer le camion une seconde fois et le portique s'est redéclenché.  
Alain a ensuite fait passer le conducteur seul, sans que le portique ne se redéclenche. Alain a pris le radiamètre pour identifier le big bag concerné par un niveau anormal de radioactivité. Après s'être assuré à l'aide du radiamètre que le niveau de radiation le permettait ( $<5\mu\text{Sv/h}$ ), le big-bag concerné a été déplacé sur la zone d'isolement prévue à cet effet.

Une fois le conditionnement déposé, Alain a mis en place le périmètre de sécurité (rubalise) pour condamner l'accès à ce big-bag. Le risque de radioactivité a été signalé à l'aide de la pancarte prévue à cet effet. Alain a également bâché le big-bag afin d'éviter une contamination du sol avec la pluie.
