2B RECYCLAGE

Segré-en-Anjou Bleu (49)

Dossier de demande d'autorisation environnementale pour un projet de rehausse d'un casier amiante sur une Installation de Stockage de Déchets Non Dangereux

Pièce jointe n°61 – Rapport de base

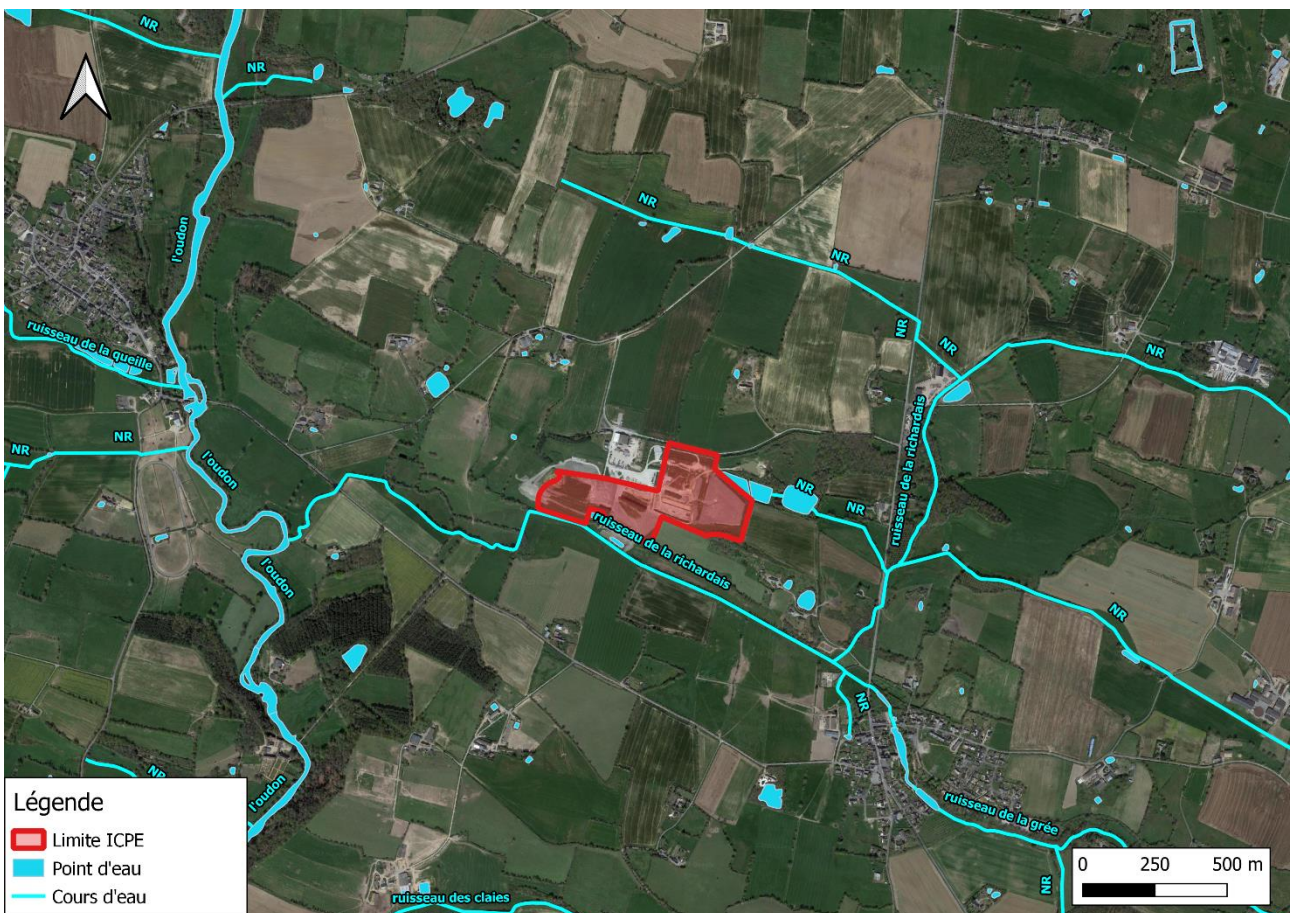
Figure 4 : Localisation des cours d'eau à proximité du site 2B RECYCLAGE

L'écoulement de la rivière se fait principalement du sud-est vers le nord-ouest et rejoint la rivière Oudon à environ 1 km au sud-ouest du site.

Une carte de localisation de ce réseau hydrographique est reprise sur la **Figure 4**.

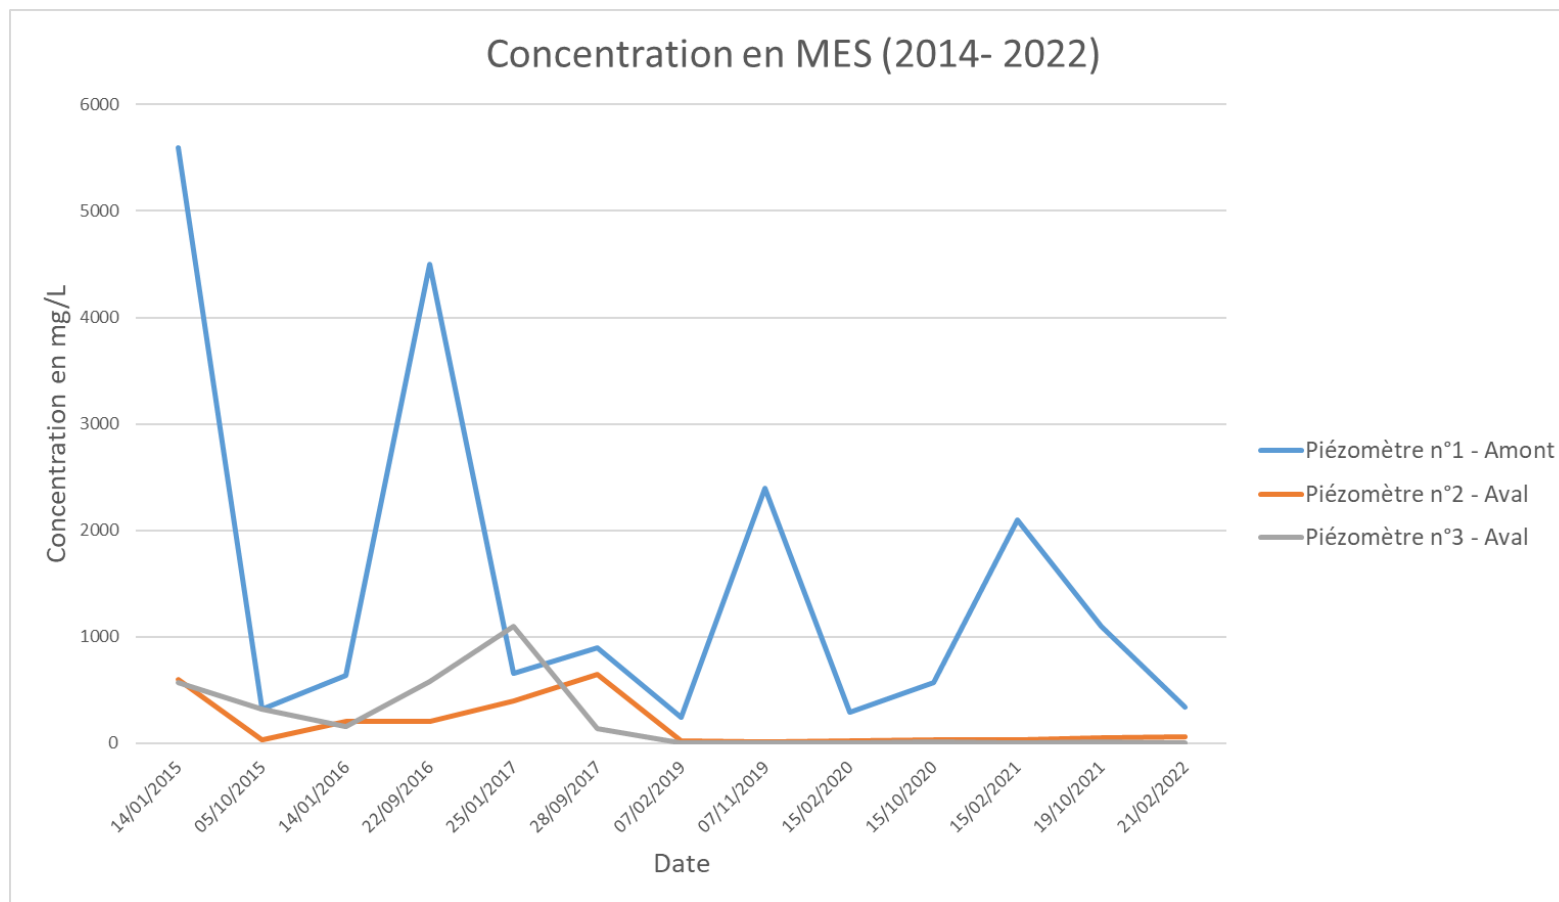
Figure 12 : Suivi du paramètre MES entre 2014 et 2022

Les activités du site n'ont donc pas d'impact sur l'évolution de la concentration en MES, les eaux sont naturellement chargées.

De manière générale, les teneurs sont du même ordre de grandeur en amont hydraulique du site et en aval hydraulique et ne mettent pas en évidence d'impact de l'activité du site sur la qualité des eaux souterraines.
