Diagnostic écologique

Projet de réhabilitation d'un bâtiment d'habitation collectif

Commune de Vivy (49)

Août 2023

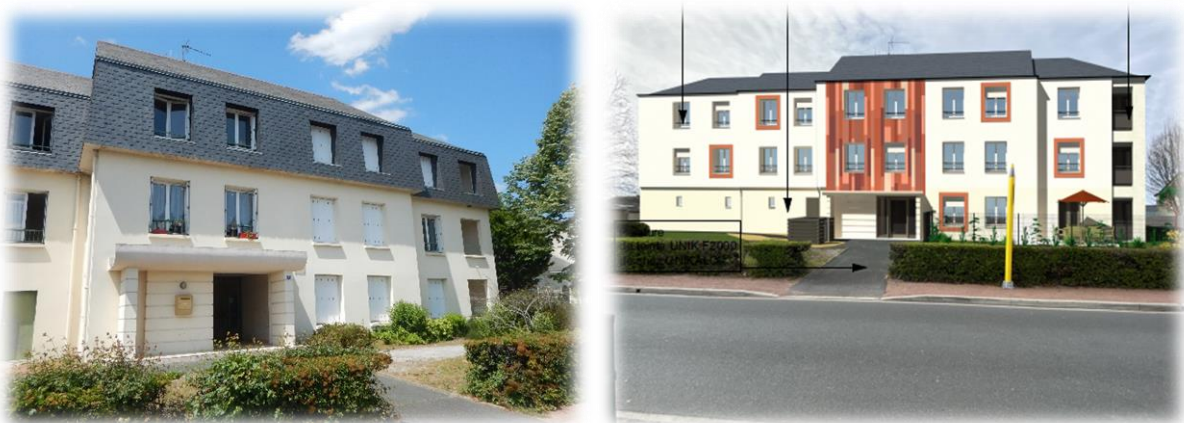
Figure 2 illustration du bâtiment actuellement (à gauche), puis sans les retombés de toiture (à droite)

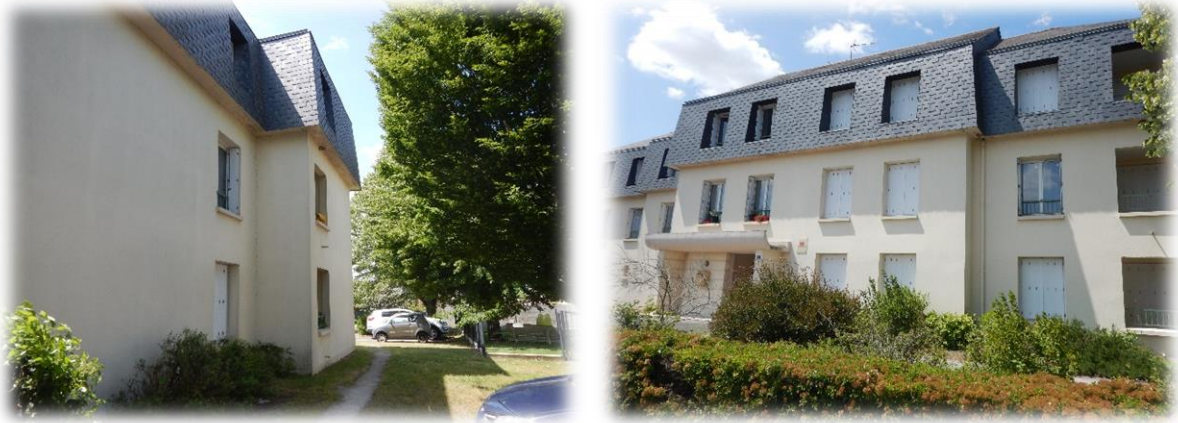
Figure 3 : Façade est (à gauche) et nord (à droite)

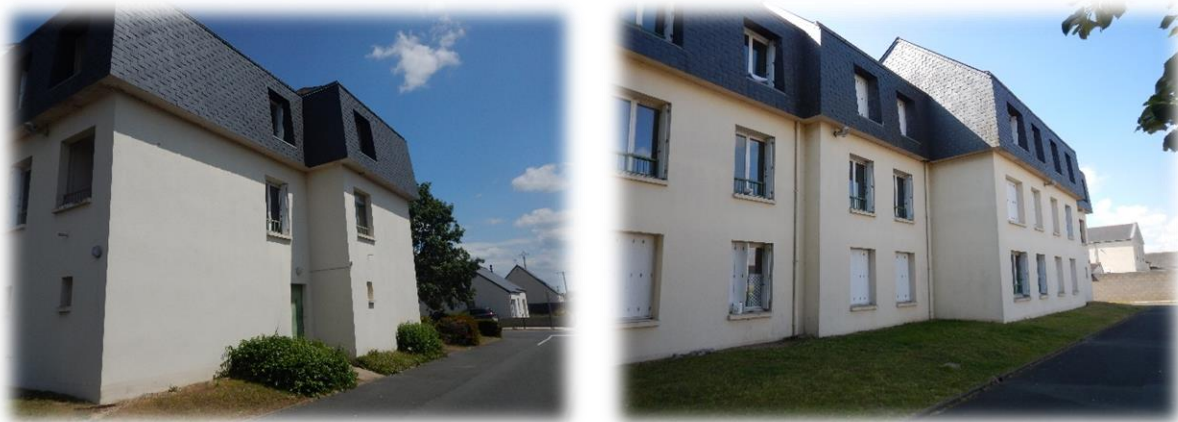
Figure 4 : Façade ouest (à gauche) et sud (à droite)

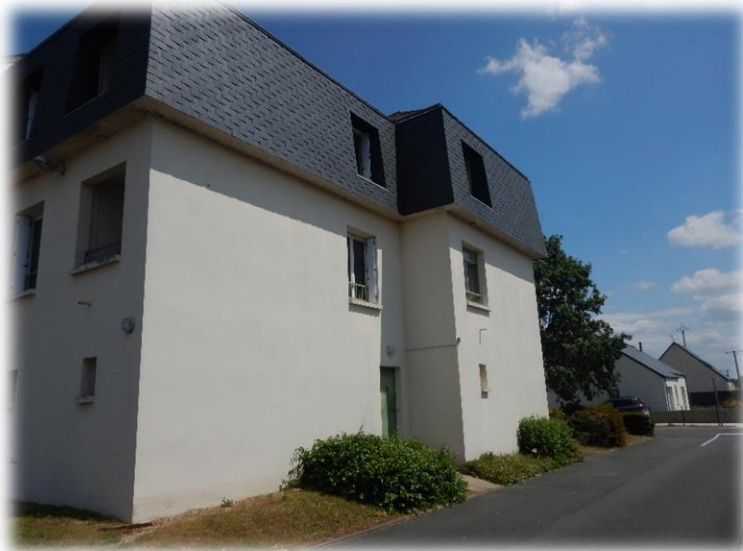
Le bâtiment date des années 70 et possède des façades lisses ne présentant aucune anfractuosité ou cavité pouvant servir de zone de nidification pour les oiseaux. Les murs sont entièrement lisses et aucun rebord ou décroché permettant aux oiseaux de construire un nid n'est présent.

La partie extérieure du dernier étage du bâtiment fait l'objet de retombée de toiture en ardoise. Ces retombées, ainsi que l'ensemble de la toiture sont en bon état ne présentent pas d'anfractuosité, ou d'ardoise cassée permettant l'accès des oiseaux. Le dessous de ces retombées est également fermé par des planches relativement hermétiques ne permettant pas le passage des oiseaux. Les quelques disjointements présents semblent en effet trop étroit pour permettre le passage d'oiseaux tels que les Martinets noirs.

Figure 7: Illustration du bâtiment à rénover et des très faibles capacités d'accueil pour l'avifaune nicheuse

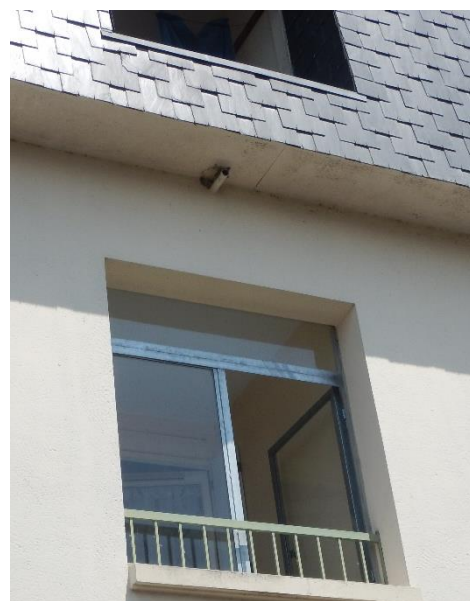
Ainsi, bien que les potentialités d'accueil pour l'avifaune nicheuse soient faibles, on note que le bâtiment reste favorable à l'accueil des Hirondelle de fenêtre.

Figure 8 : Illustration d'un ancien nid d'Hirondelle de fenêtre présent sous une retombée de toiture.

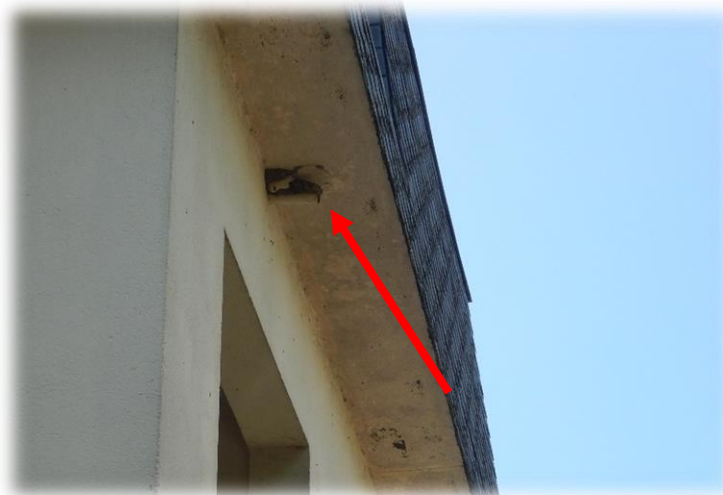
Les deux sessions d'inventaire réalisées sur site ont permis de mettre en évidence la nidification certaine d'une espèce d'oiseau : l'Hirondelle de fenêtre sur le bâtiment concerné par le projet de rénovation. Au total, 3 nids occupés en 2023 ont été identifiés et 2 nids partiellement détruits sont encore présents sur le bâtiment.

Figure 10 : Nid d'Hirondelle de fenêtre et traces d'un ancien nid, présent sur la façade nord-est

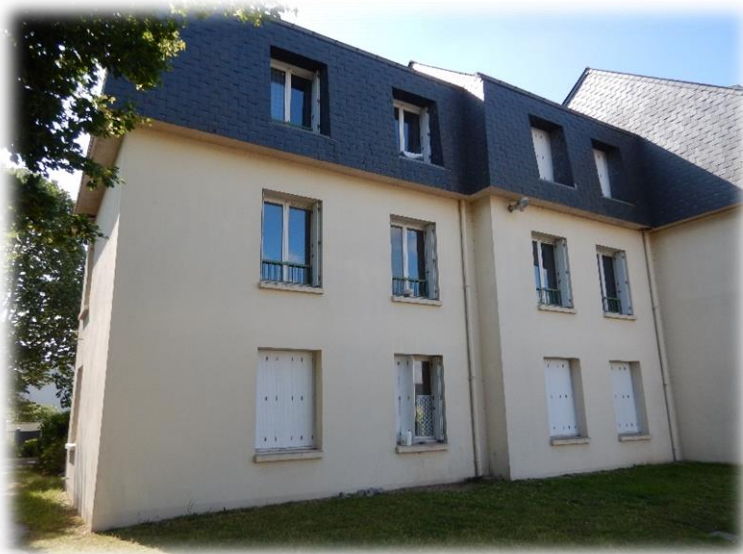
Des volets pliants sont installés sur l'ensemble des fenêtres du bâtiment. Ces volets, lorsqu'ils sont ouverts créés de petits espaces entre le mur et le volet. Ce mince espacement peut constituer une zone de gîte pour les chiroptères « fissuricoles » qui apprécient les endroits exigus pour giter.

Cette possibilité de gîte reste néanmoins moyennement favorable car bon nombre de ces volets sont ouverts et fermés quotidiennement, ce qui ne permet pas aux chiroptères de disposer d'une quiétude suffisante pour fréquenter ces endroits. Seuls des individus isolés, moins exigeant sur les gîtes utilisés, peuvent fréquenter ce type de gîte. Les volets restants ouverts de façon permanente au cours de la saison peuvent également être plus favorables.

Lors des prospections réalisées, il n'a pas été possible d'inspecter l'ensemble des volets. Toutefois, une partie importante des rebords de fenêtre du rez-de-chaussée a été examinée afin de mettre en évidence une éventuelle présence de guano. Aucun individu et/ou trace de présence n'a été observé lors de ces prospections.

Figure 11 : Illustration du bâtiment et des volets en place

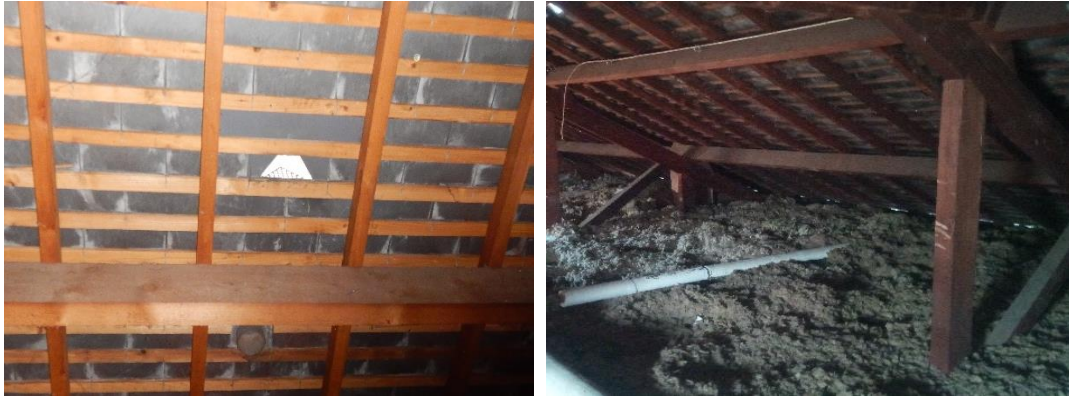
Le bâtiment possède une toiture en ardoise et les combles ne sont pas aménagés ce qui s'avère assez propice aux chiroptères. Néanmoins, aucune ouverture ne semble permettre l'accès en vol des chiroptères. La présence de retombées de toit, ainsi que de gouttière nantaise semble également réduire les anfractuosités permettant l'accès au comble pour les chiroptères. Enfin, les quelques ventilations présentes sur le toit sont aujourd'hui fermées à l'aide de grillage empêchant ainsi tous passages des chauves-souris.

Les prospections réalisées n'ont pas permis de mettre en évidence de colonies de parturitions au sein des combles et peu de guano a été observé lors des prospections. Seules deux crottes ont été observées sur l'ensemble du comble. Ces combles semblent donc peu utilisés par les chiroptères. Néanmoins, au vu de la difficulté à identifier la présence d'espèces fissuricoles (Pipistrelles, Sérotines, etc...) dans ce type de contexte, la présence de chauves-souris ne peut être totalement exclue.

Figure 12 : Illustration du comble (à droite) et d'une ventilation de toiture fermée par du grillage (à gauche)

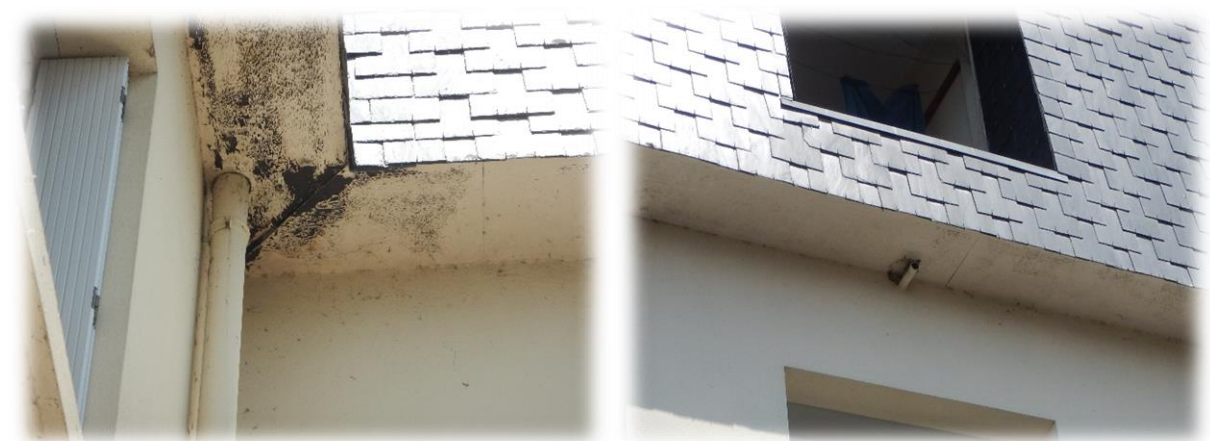
Toutefois quelques rares disjointements ont pu être observés. Il s'agit notamment des rebords de fenêtre du dernier étage qui présente une retombée métallique surplombant les ardoises et générant de petites anfractuosités. Ces petits espaces bien que potentiellement favorables s'avèrent relativement difficile d'accès pour les chiroptères du fait d'un manque d'accroche sur les ardoises verticales. A quelques endroits, les plaques présentes sous les retombées de toiture ne sont plus jointives et offrent un petit espace potentiellement accessible pour les chauves-souris. Ces endroits restent très peu présents et les disjointements de faible largeur réduisant ainsi l'intérêt de ces derniers.

Ces anfractuosités, non-visibles de façon convenable depuis le sol, pourraient éventuellement être favorables aux chiroptères. Notons toutefois que ces dernières restent très peu présentées et moyennement favorables. Les potentialités d'accueil concernant les anfractuosités extérieures, bien que présentes, restent donc limitées.

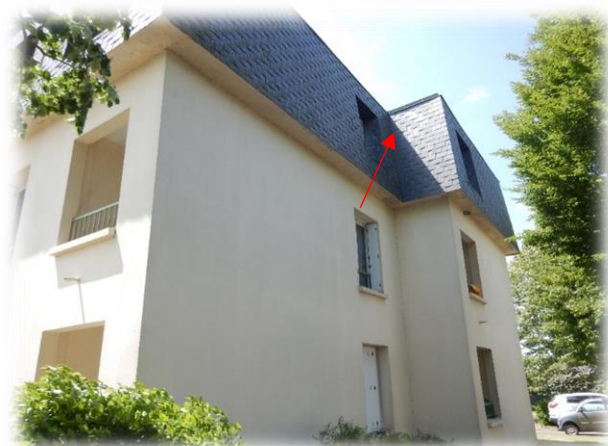
L'observation de seulement 3 individus au mois de juin, période où les jeunes commencent à être volants laisse à penser qu'il ne s'agit pas d'un site de parturition, mais plus probablement d'un gîte diurne occupé par des mâles, des jeunes de l'année passée, ou des femelles nullipares.

Figure 14 : Illustration de la sortie de gîte utilisée par la Pipistrelle commune

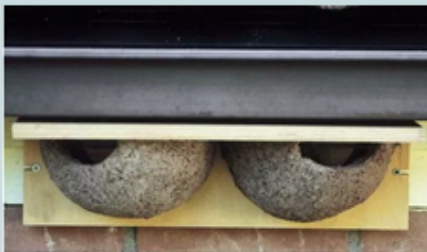
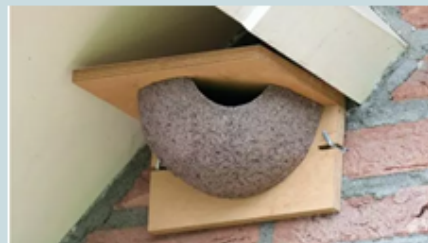
Exemples de nids artificiels à Hirondelle de fenêtre

Les nids artificiels seront installés à minimum 3-4 m. de haut, sous une avancée de toit de minimum 40 cm, en veillant à ce qu'ils ne soient pas installés au-dessus des ouvertures (portes et fenêtres). Une planchette de 35x30 cm pourra être installée à 50 cm en dessous des nids et espacée d'1 cm du mur pour récupérer les fientes (voir illustration ci-après). Une distance de 20 à 50 cm sera comprise entre chaque nichoir artificiel.
