DIAGNOSTIC BIODIVERSITE : RESIDENCE GABRIEL BARON

Demande de dérogation espèces protégées

7 à 12 rue Gabriel Baron

Réhabilitation de logements locatifs sociaux

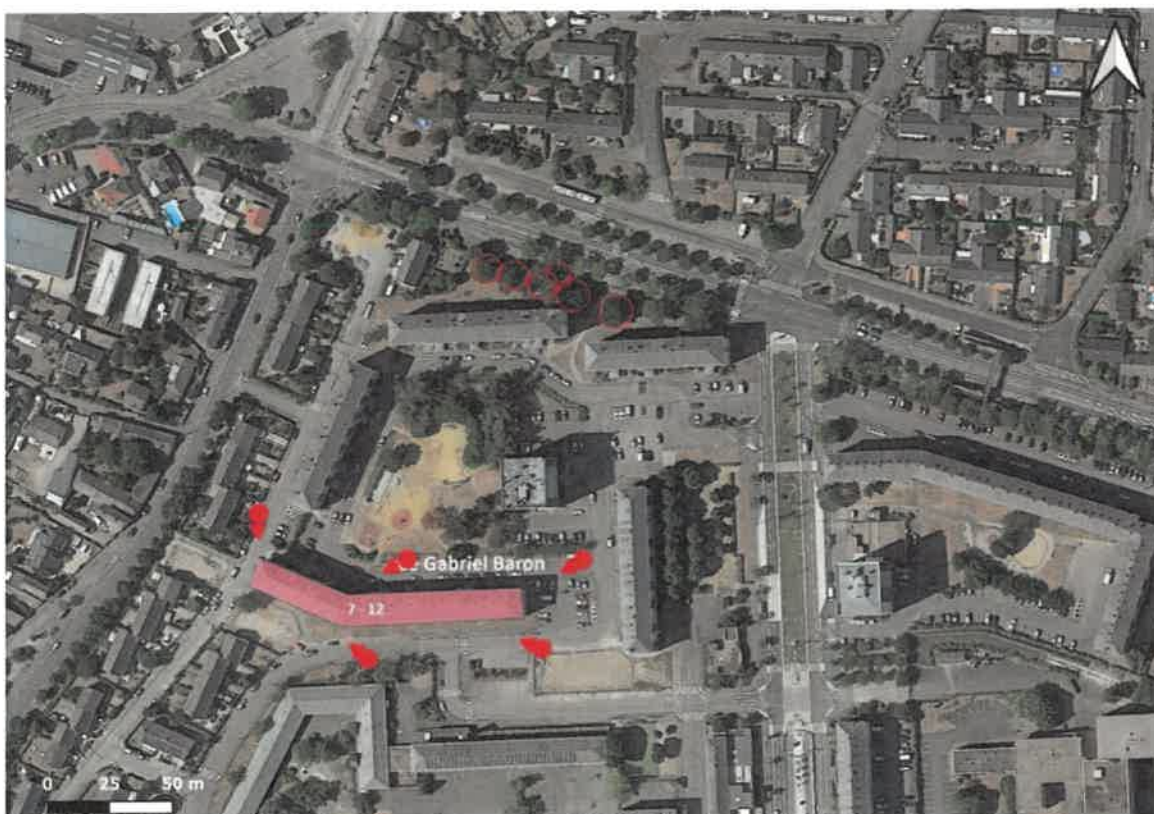
FIGURE 1 : POINTS D'OBSERVATION REALISES POUR LE SUIVI AVIFAUNE

Des points d'écoute et d'observation de 20 minutes ont été réalisés de manière à ce que l'ensemble des façades et des toitures du bâtiment aient pu être observées de manière satisfaisante (voir Figure 1).

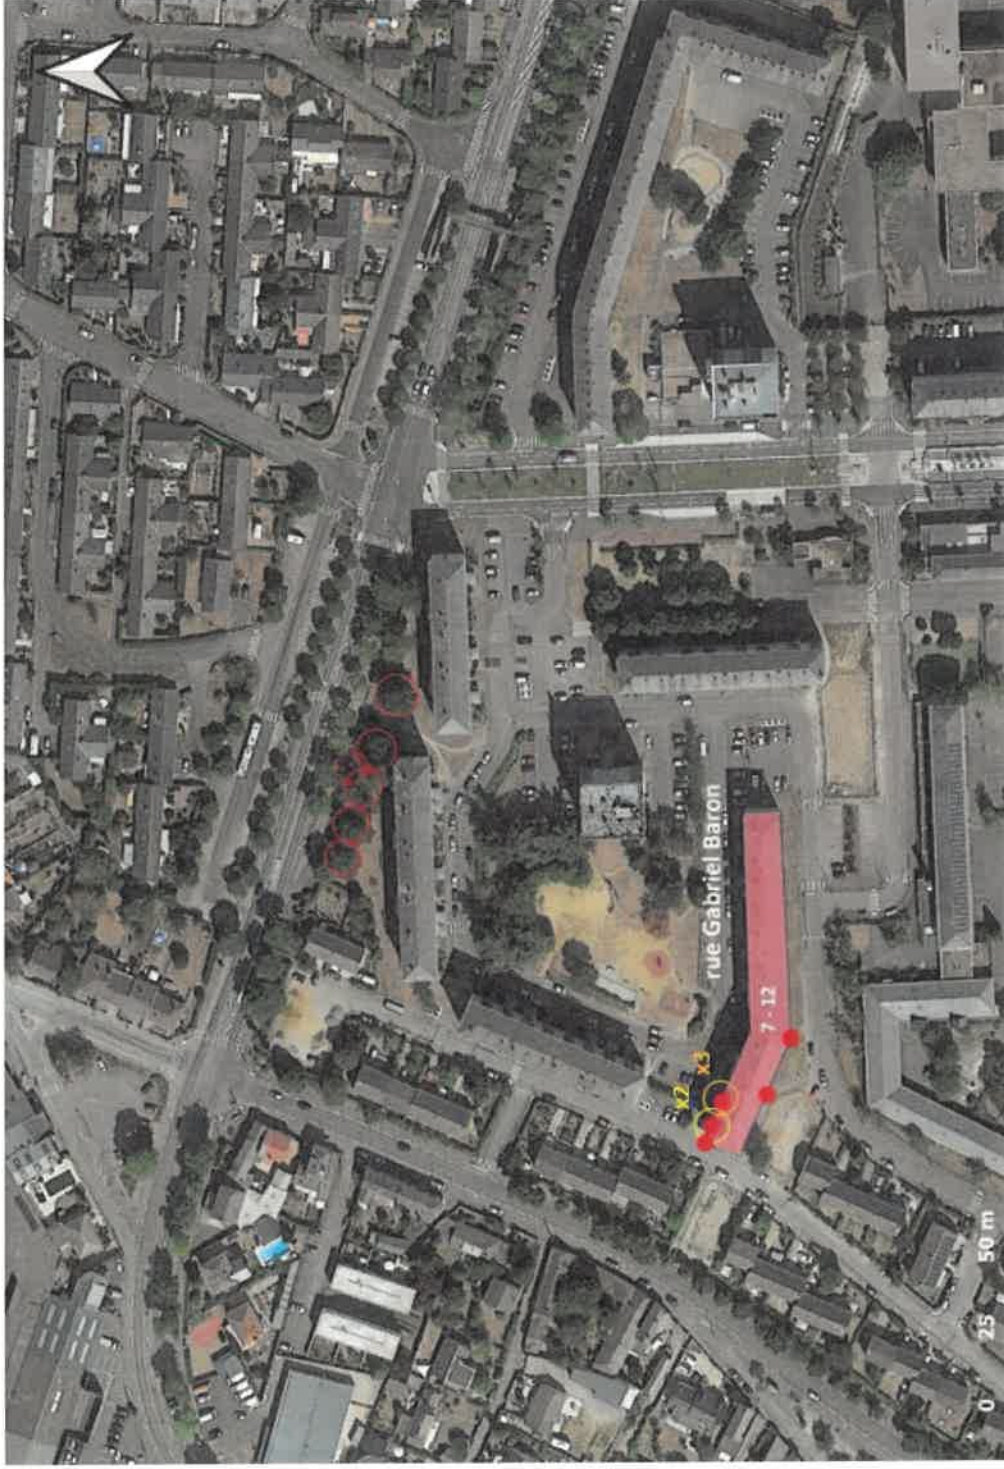
FIGURE 2 : SYNTHÈSE DES EMPLACEMENTS DE NIDIFICATION RECENSES SUR LE BATIMENT

● Moineau domestique

- 8 couples de Moineau domestique (*Passer domesticus*)

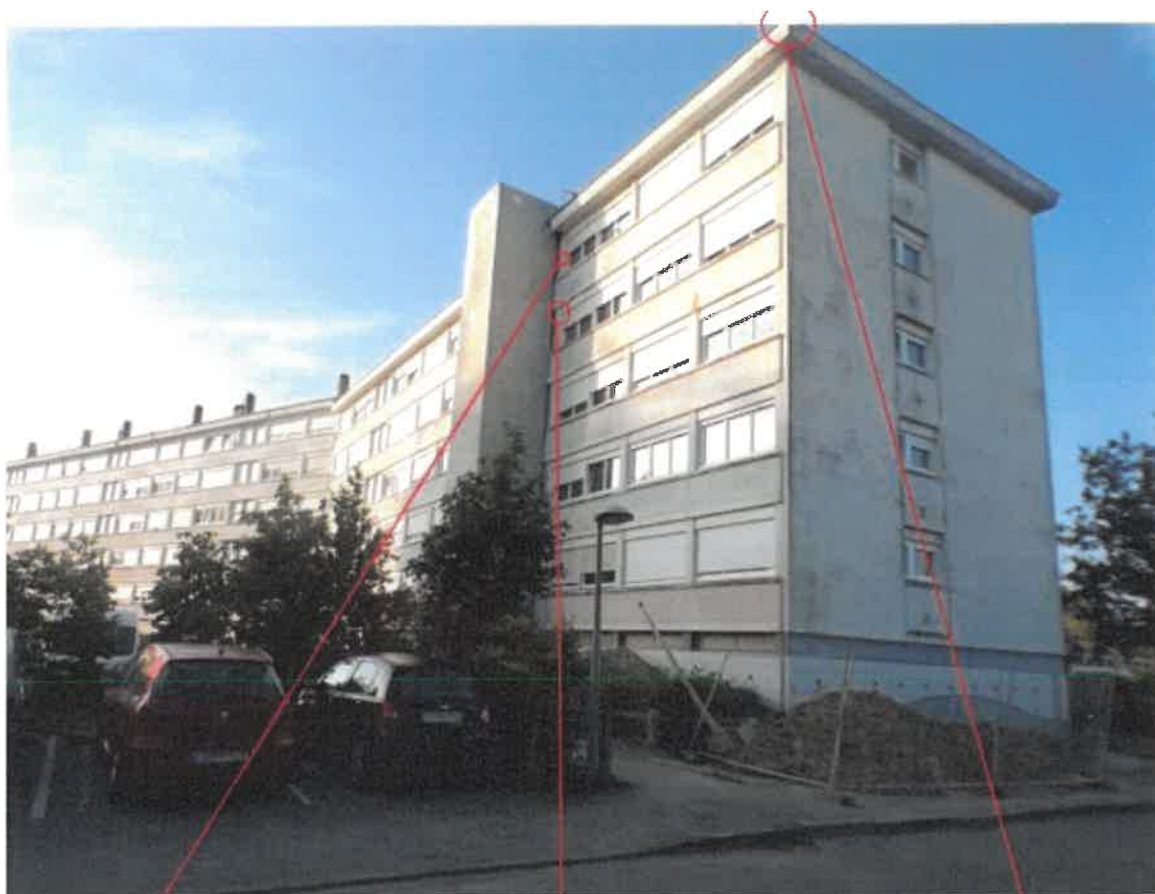
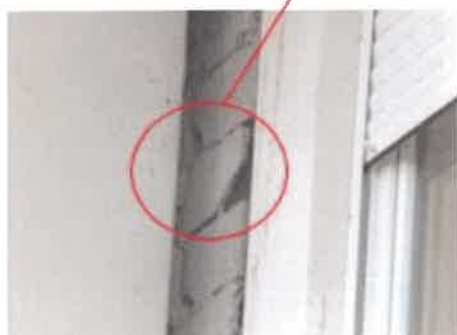
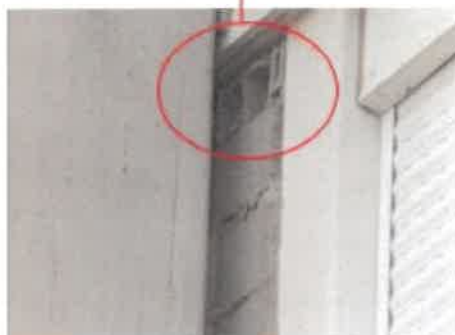
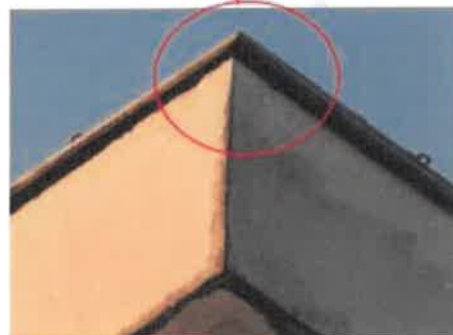
FIGURE 3 : ACCES UTILISES PAR LE MOINEAU DOMESTIQUE POUR SES SITES DE NIDIFICATION SUR LA PARTIE DROITE DE LA FAÇADE NORD-EST

- 12 rue Gabriel Baron -Façade Nord-Est

Dans le cadre de la réhabilitation du bâtiment les accès aux corniches seront conservés. Les corniches seront simplement peintes. Par conséquent, cette mesure couplée à l'évitement de la période de reproduction du Moineau domestique (*Passer domesticus*) pour la peinture des corniches permettra d'éviter l'impact sur les 3 couples de Moineau domestique nichant dans les corniches.

La mise en place de l'ITE va entraîner l'obturation des ventilations et des cavités au niveau des jonctions entre la cage d'ascenseur et la façade, utilisées par le Moineau domestique (*Passer domesticus*). Elles ne seront pas conservées pour atteindre le maximum de performance énergétique sur le bâtiment.

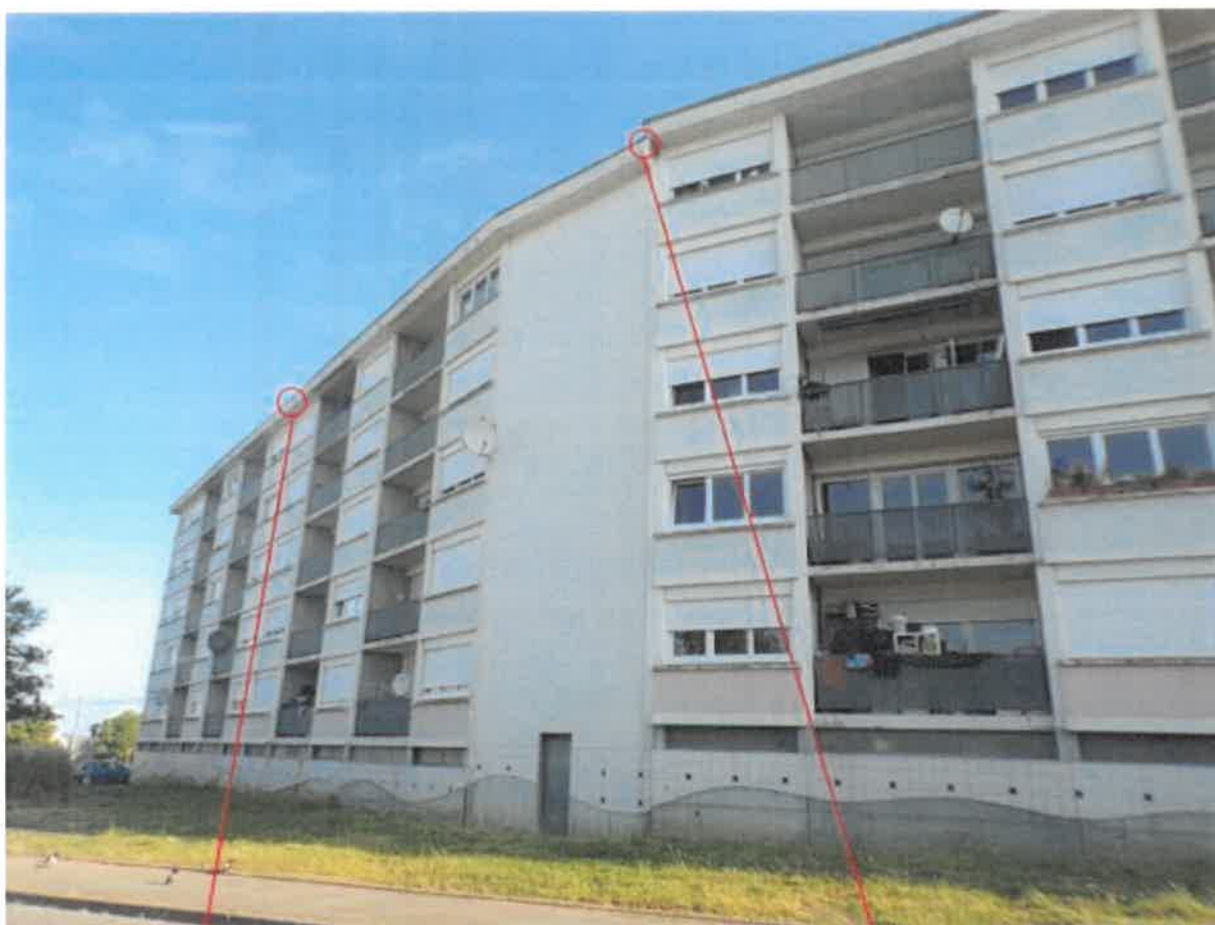
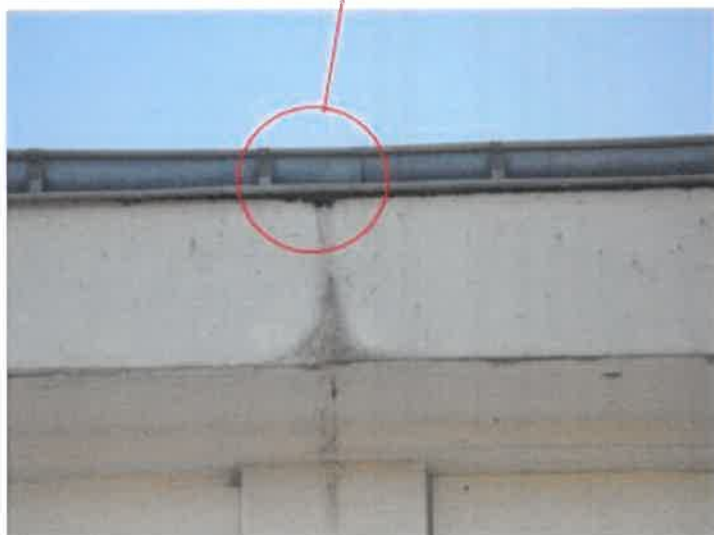
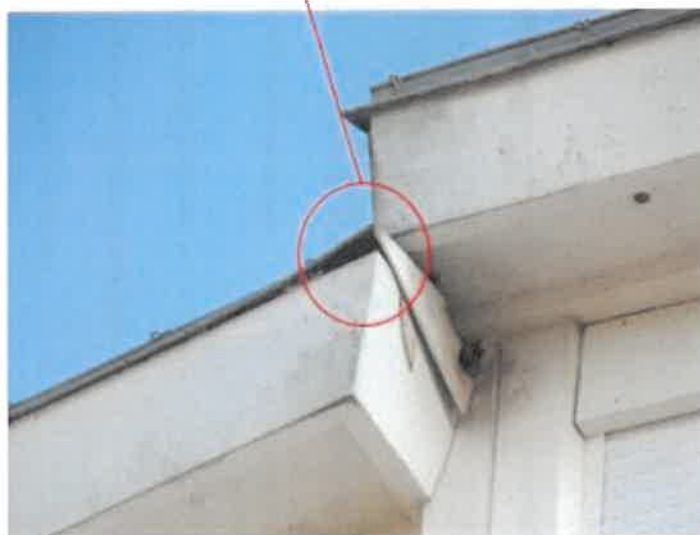
FIGURE 5 : ACCES UTILISE PAR LE MOINEAU DOMESTIQUE POUR SES SITES DE NIDIFICATION SUR LA FAÇADE SUD

- **Façade Sud-Ouest – 11 rue Gabriel Baron**

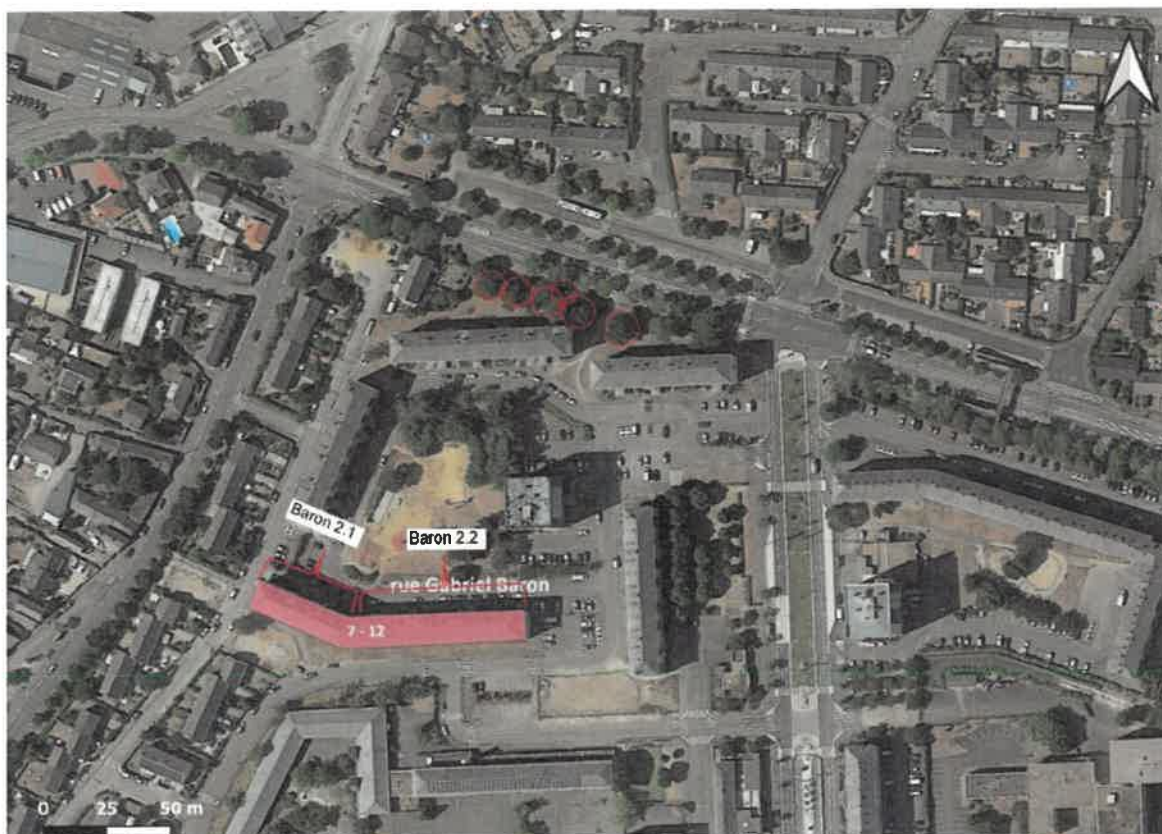
FIGURE 6 : FAÇADES SUR LESQUELLES L'INSTALLATION DE NICHOIRS A ETE PREVUE

→ Les nichoirs seront encastrés dans la façade Nord du bâtiment (telles que repérées sur la Figure 7).
