Projet d'augmentation des capacités de l'Installation de Stockage de Déchets Non Dangereux du « Bois Archambault » - Commune de la Poitevineière, Maine et Loire

Dossier de Demande d'Autorisation d'Exploiter

Pièce 6 : Rapport de base

Juin 2017, complété en Avril 2018

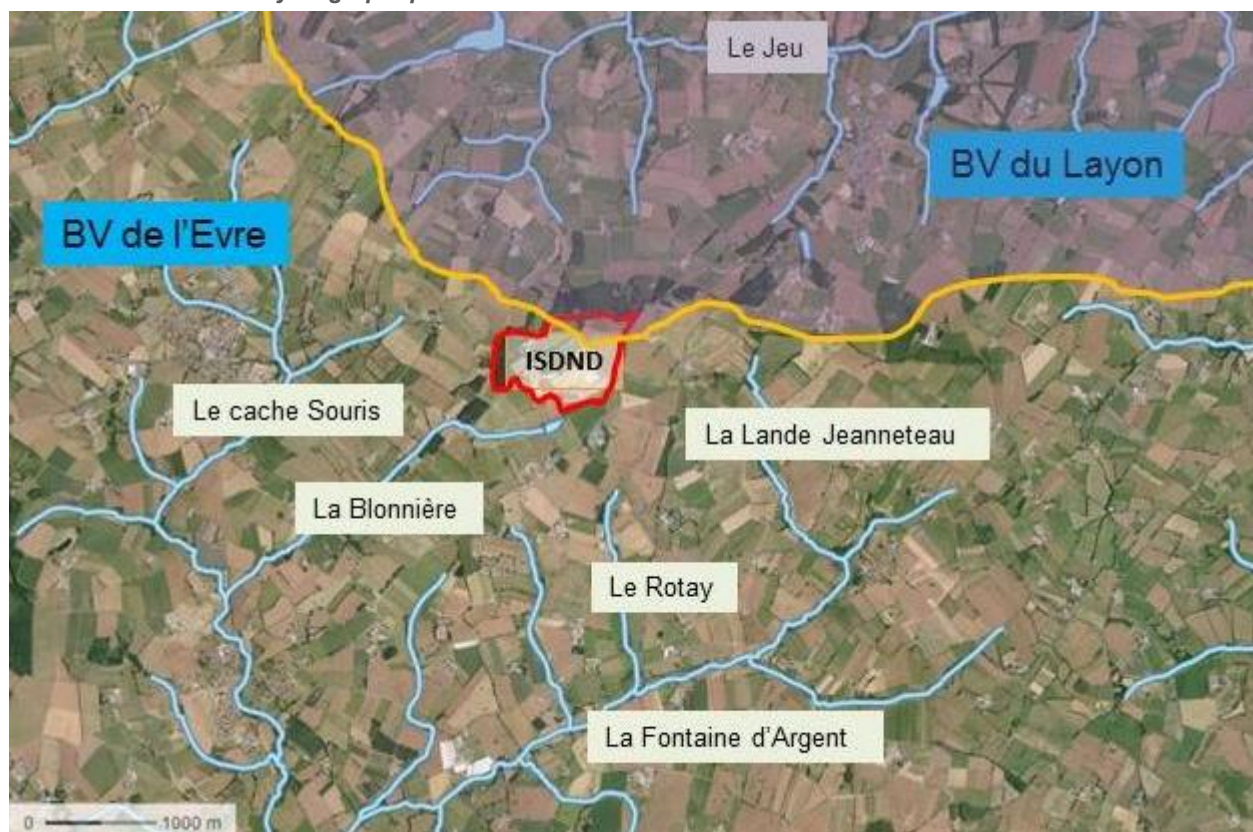
Réseau hydrographique aux abords de l'ISDND du « Bois Archambault » Source IGN

L'ISDND intercepte deux bassins versants, comme présenté sur la carte suivante. L'Èvre, sur les 2/3 Sud du site et le Layon, sur le tiers Nord du site.

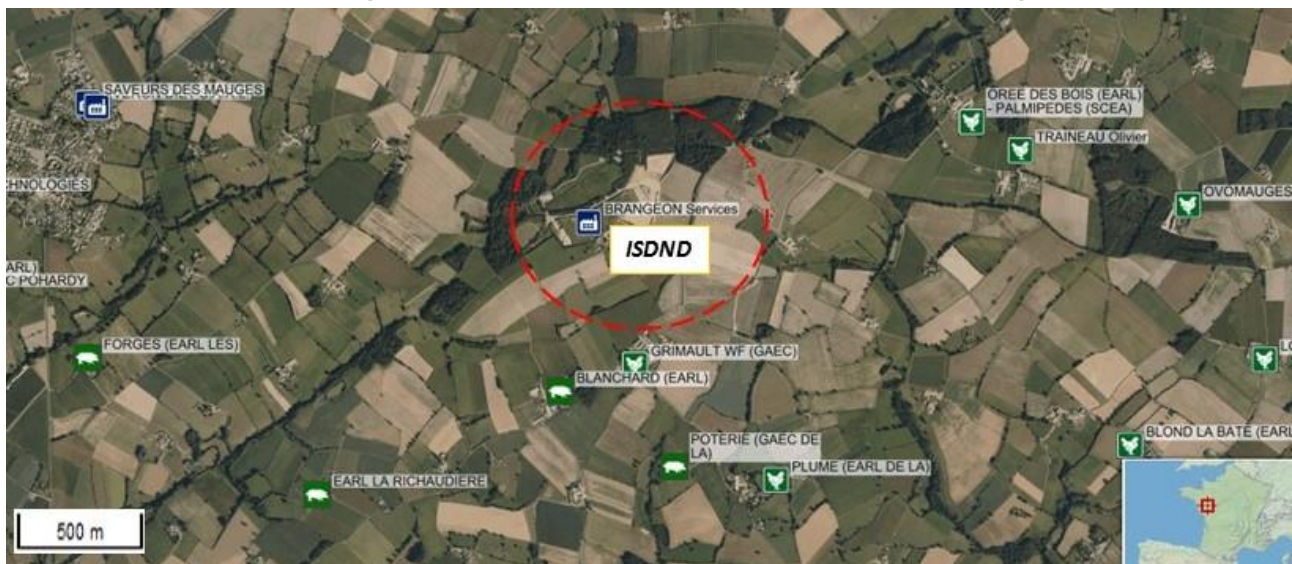
Sites ICPE à proximité de l'ISDND de La Poitevinière (Source : Géorisques)

Les Installations Classées pour la Protection de l'Environnement (ICPE) les plus proches sont situées à plus de 200 mètres du site et correspondent à des exploitations agricoles, comme présenté sur le plan suivant.

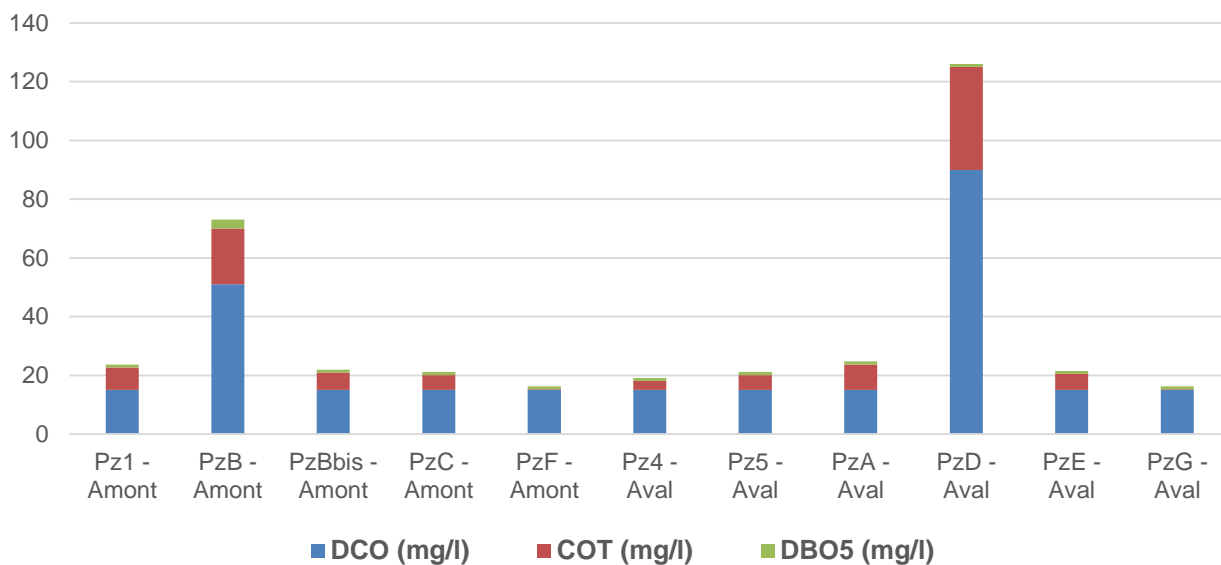
- > DCO : Demande Chimique en Oxygène (mg/l)
- > DBO₅ : Demande Biologique en Oxygène à 5 jours (mg/l)
- > COT : Carbone Organique Total (mg/l)

La DCO n'est détectée que sur les piézomètres PzB et PzD, où elle est historiquement plus marquée dans le cadre du suivi semestriel du site. Les valeurs relevées demeurent faibles.

La DBO₅ n'est globalement pas détectée, à l'exception du PzB, avec une valeur très faible de 3 mg/l.

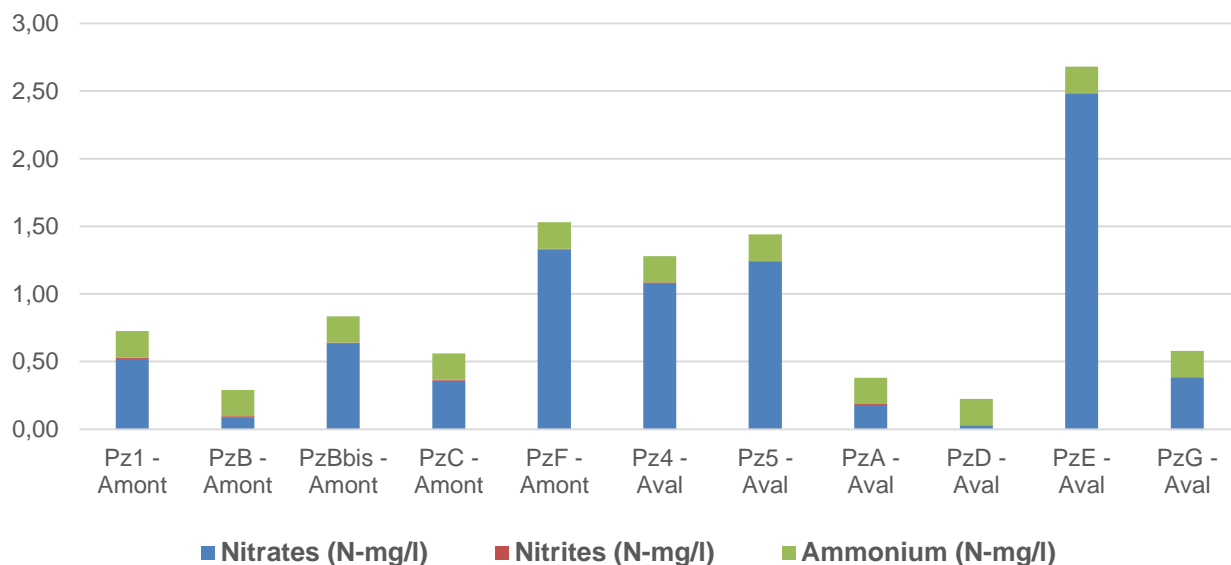
- > Nitrates (N-mg/l)
- > Nitrites (N-mg/l)
- > Ammonium (N-mg/l)

Les nitrates sont relativement faibles sur tous les piézomètres. Ils ne sont pas détectés sur le PzD.
A titre de comparaison, la teneur maximale en nitrate dans les eaux potables est de 11,3 N-mg/l (50 mg/l en brut) : toutes les concentrations relevées sur site sont bien inférieures.

Les nitrites ne sont globalement pas détectés, à l'exception à Pz1 et PzBbis où ils sont détectés à l'état de traces.

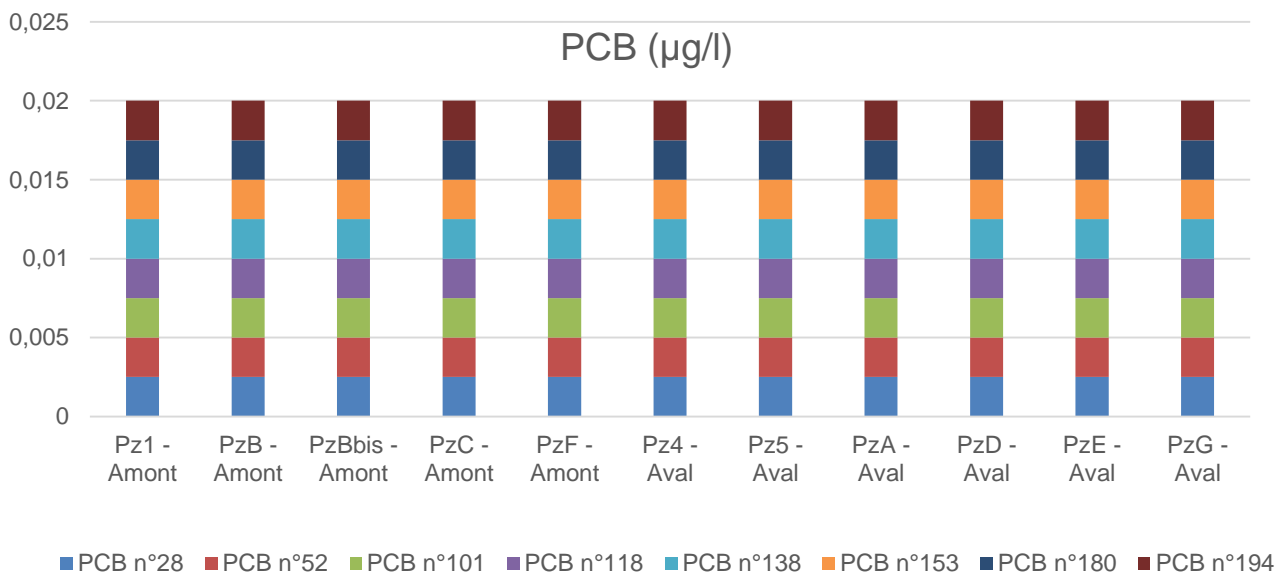
Sont comparés ici les 7 molécules PCB :

Sur l'ensemble des piézomètres, les PCB sont en dessous des seuils de détection du laboratoire.

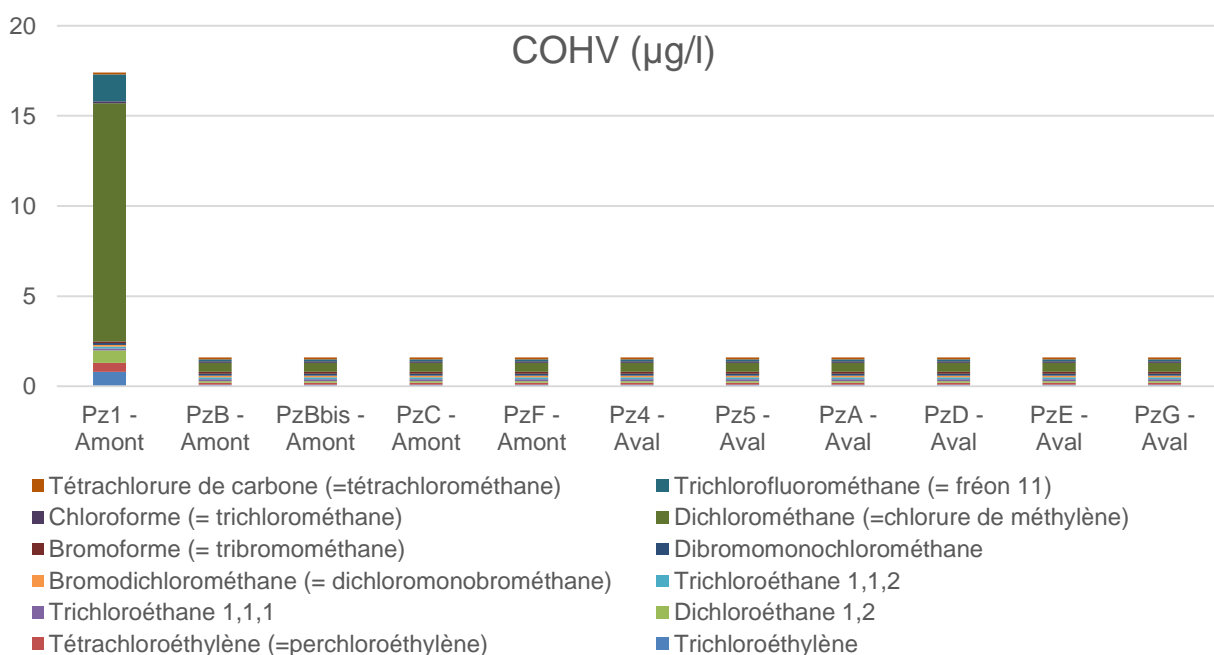
COHV :

Sont comparés ici les molécules de types composés organiques halogénés volatils :

Des COHV sont retrouvés uniquement sur le Pz1. Ils sont en dessous des seuils de détection du laboratoire

sur les autres piézomètres.
