DIAGNOSTIC BIODIVERSITE : OPERATIONS 180, 183, 204, 224, 264, 286 – MAINE-ET-LOIRE HABITAT

Demande de dérogation espèces protégées

Noyant-Villages (49490) ; Juvardeil (49330) ; Les Hauts-d'Anjou (49330)

Réhabilitation de logements locatifs sociaux

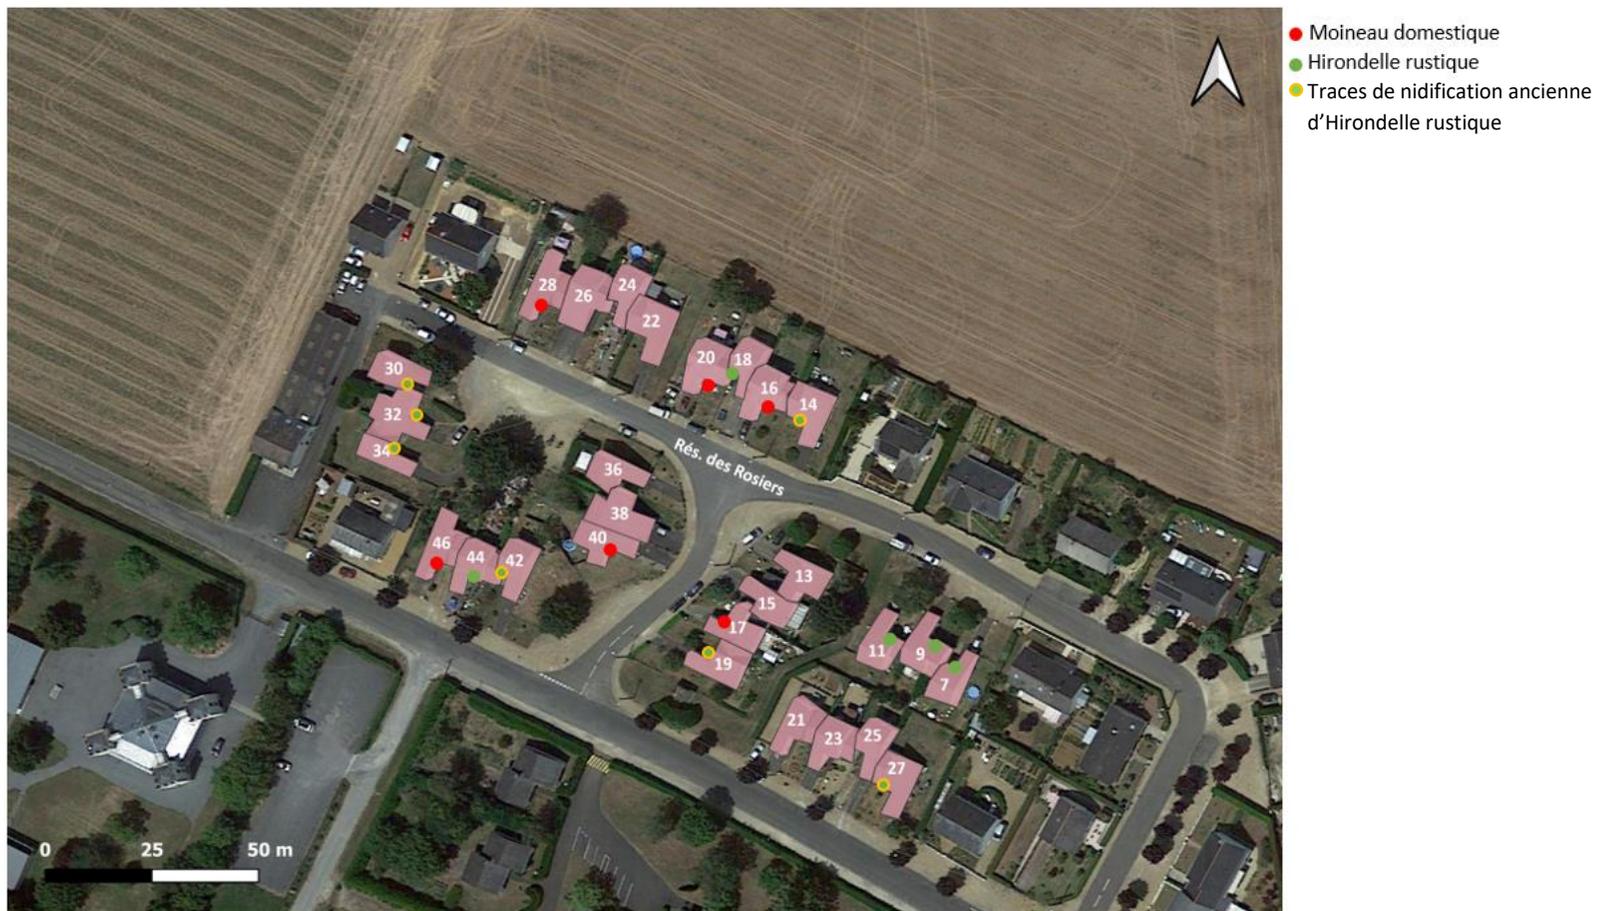
FIGURE 3 : LOCALISATION DES NIDS OBSERVES SUR LE SITE DE L'OPERATION 180

Effectifs :

- 6 couples de Moineau domestique (*Passer domesticus*)
- 5 couple d'Hirondelle rustique (*Hirundo rustica*)

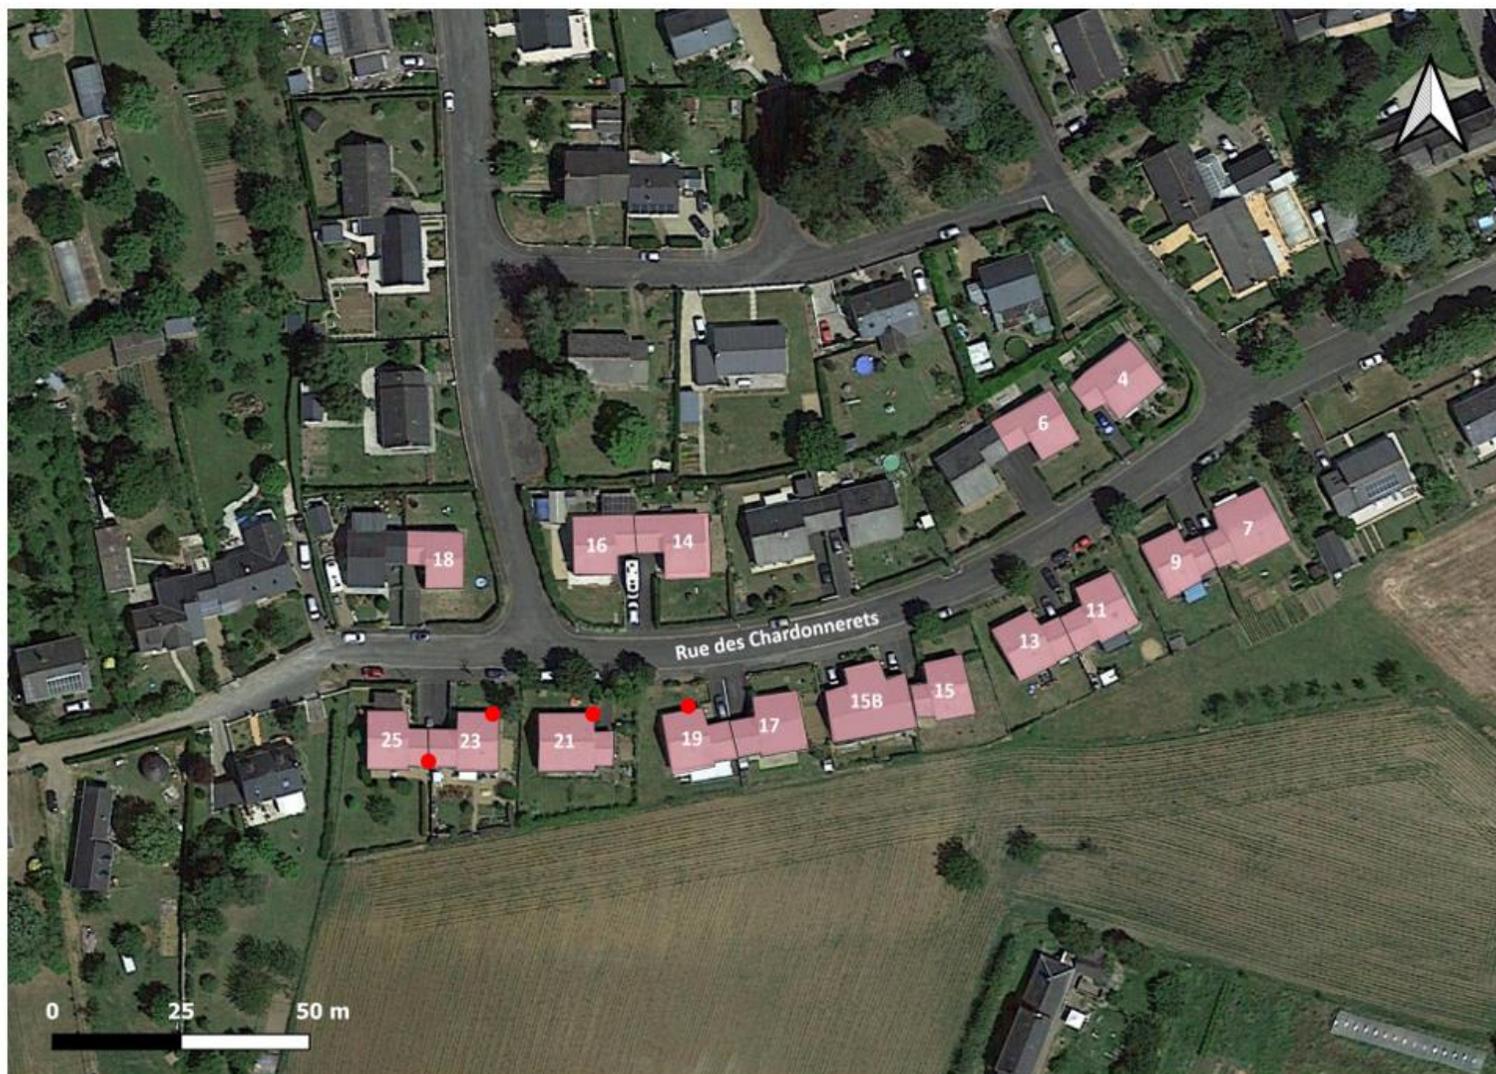
FIGURE 4 : LOCALISATION DES NIDS OBSERVES SUR LE SITE DE L'OPERATION 183

● Nid de Moineau domestique

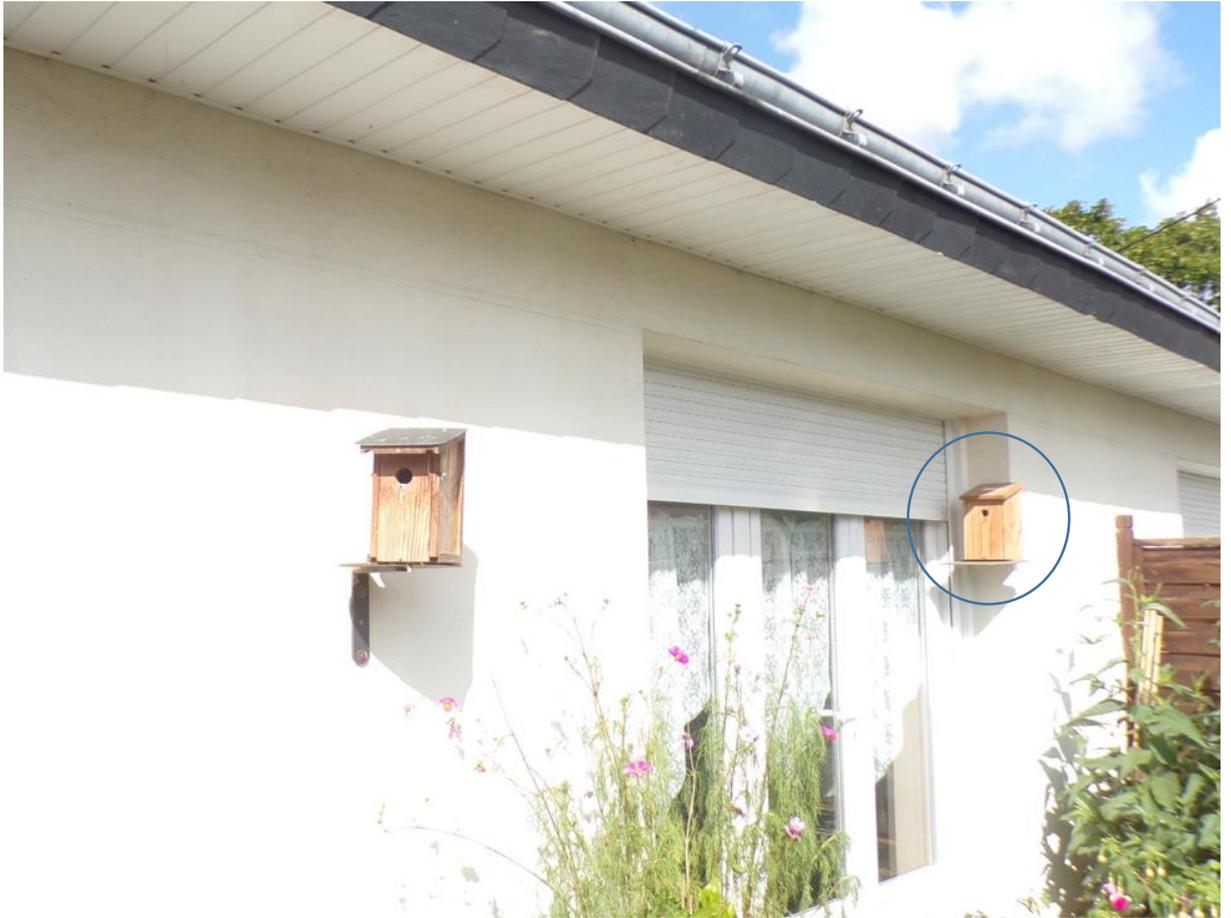
- 11 square du Rubis – façade Est – Nichoir sur façade

Mésange bleue (*Cyanistes caeruleus*)

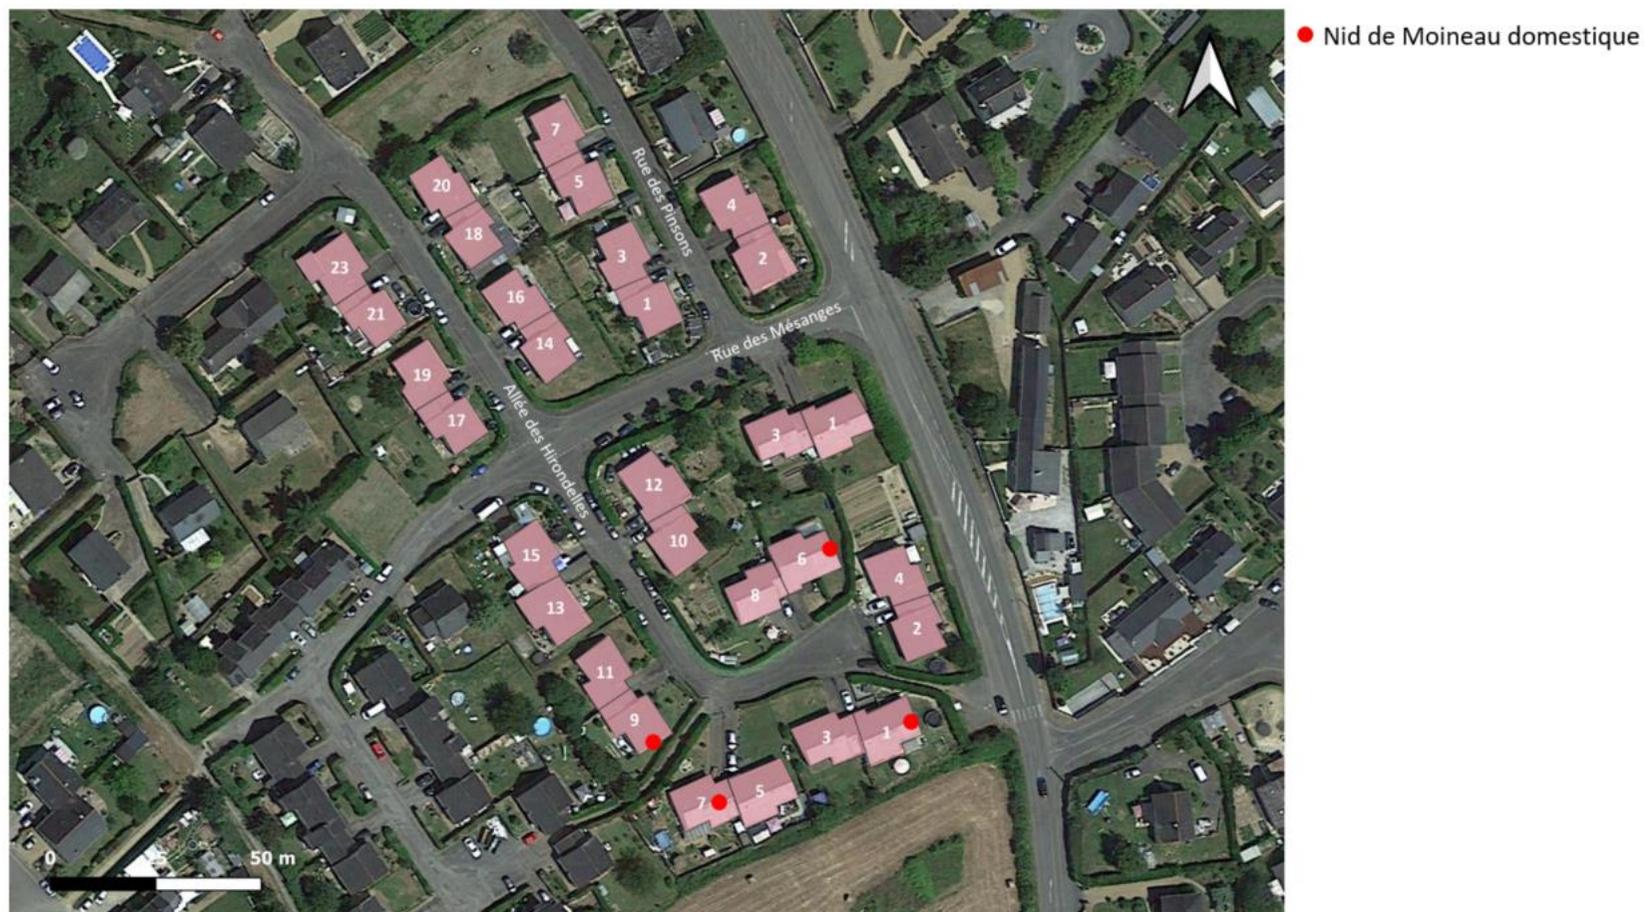
FIGURE 6 : LOCALISATION DES NIDS DETECTES SUR LE SITE DES OPERATIONS 264 & 286

Espèce	Effectif	Bâtiment	Façade	Emplacement	Pages
Moineau domestique (<i>Passer domesticus</i>)	1 nid	1 allée des Hirondelles	Est	Faîtière pignon	53
	1 nid	6 allée des Hirondelles	Est	Faîtière pignon	54
	1 nid	7 allée des Hirondelles	Est	Faîtière pignon	55
	1 nid	9 allée des Hirondelles	Sud	Faîtière pignon	56

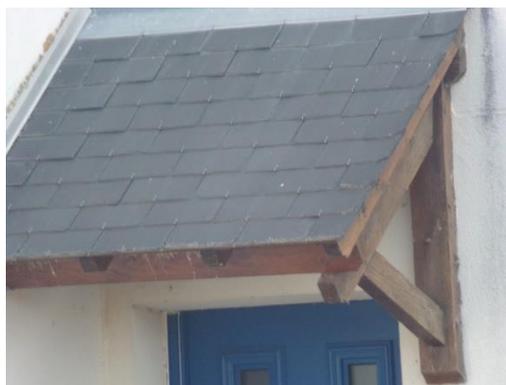
FIGURE 7 : MARQUISE FAVORABLE AU MOINEAU DOMESTIQUE ET À L'HIRONDELLE RUSTIQUE

Conclusions : Les bâtiments de l'opération 180 sont assez potentiels pour l'avifaune. En effet, la plupart des entées de logements sont surmontés d'une « marquise » (voir *Figure ci-contre*), un petit porche d'entrée avec charpente et couverture ardoisée, favorable à la nidification du Moineau domestique (*Passer domesticus*) et de l'Hirondelle rustique (*Hirundo rustica*). Ces petits porches présentent d'ailleurs quasi-systématiquement des traces de nidification anciennes ou récentes d'Hirondelles rustique. Les espaces sous toiture des bâtiments d'habitations et des garages attenants sont également régulièrement accessibles par un espace via l'ardoise faîtière ou via l'extrémité des ardoises, ce qui permet leur accès pour certaines espèces de cavernicoles. Enfin, deux logements sont dotés de porches d'entrées conséquents qui semblent pouvoir accueillir la nidification du Moineau domestique (*Passer domesticus*) et du Rougequeue noir (*Phoenicurus ochruros*) notamment, bien que le caractère incliné des poutres (environ 30°), semblent être un facteur limitant pour cette nidification.

La préservation de ces capacités d'accueil par la préservation des éléments potentiels ou la recréation de nouveaux espaces pour les Hirondelles rustiques (*Hirundo rustica*) et les oiseaux cavernicoles semble donc essentielle.

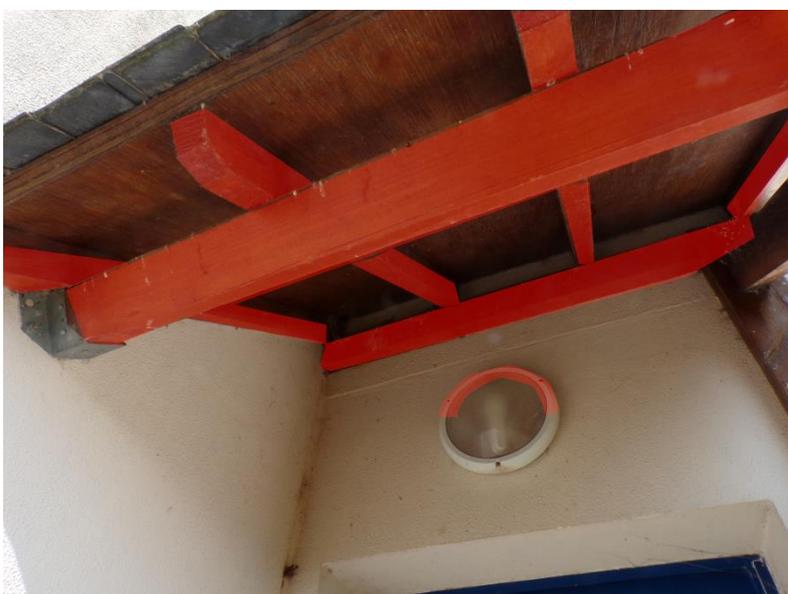
Les Hirondelles rustiques (*Hirundo rustica*) peuvent construire leur nid au niveau des marquises soit en prenant appui sur les poutres, soit sur le hublot du luminaire. Les Moineaux domestiques (*Passer domesticus*), construisent leurs nids en prenant appui soit sur les poutres, soit sur des éléments ajoutés par les résidents destinés à empêcher la nidification de l'Hirondelle rustique. Ces zones sont indiquées en rouge sur la Figure ci-dessous. Pour empêcher l'accès à ces éléments des plaques d'un matériau lisse seront posées sous les marquises et un cadre sera posé autour du luminaire.

FIGURE 15 : ÉLÉMENTS SUR LESQUELS LES HIRONDELLES S'APPUIENT POUR CONSTRUIRE LEURS NIDS

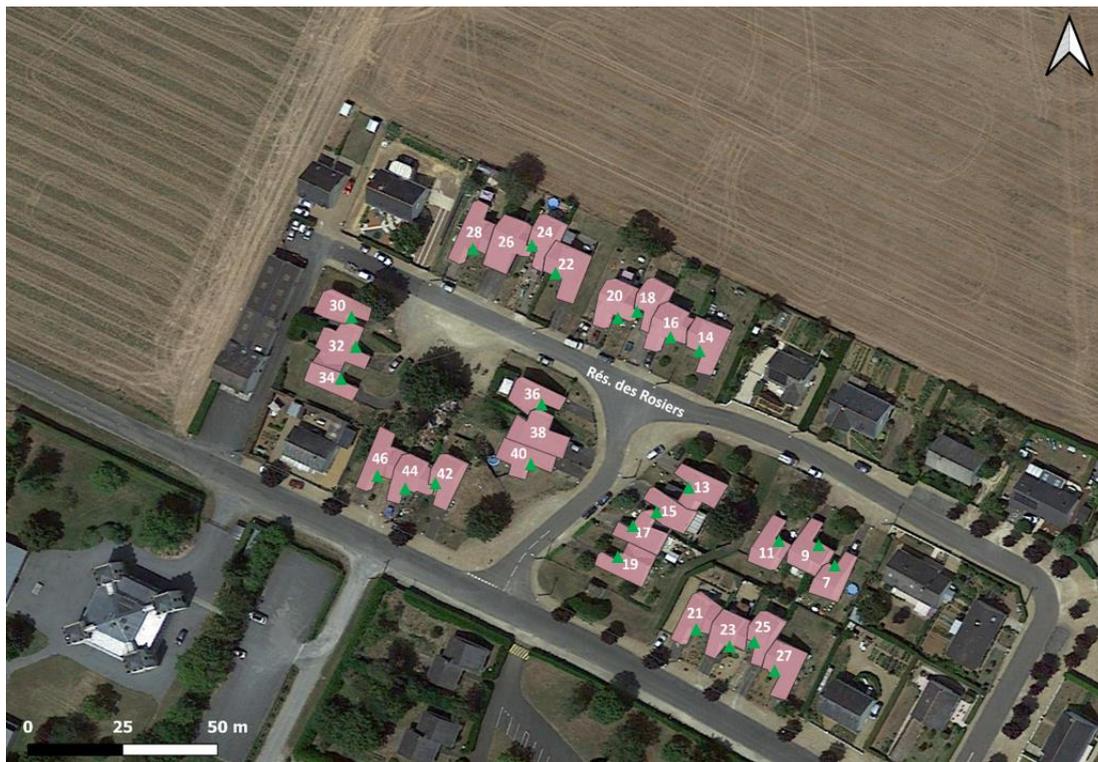
FIGURE 16 : MARQUISES A SECURISER POUR EVITER LA NIDIFICATION DE L'HIRONDELLE RUSTIQUE PENDANT LES TRAVAUX

L'ensemble des marquises à sécuriser sont indiquées sur la Figure 17 ci-dessous. En effet, il ne faut pas sécuriser seulement les marquises où de la nidification a été observée en 2023, car dans ce cas, les couples risqueraient de se reporter sur les autres marquises non sécurisées puis d'être dérangé en période de reproduction. Une fois les travaux terminés sur un bâtiment, le système d'obturation provisoire des marquises sera démonté.

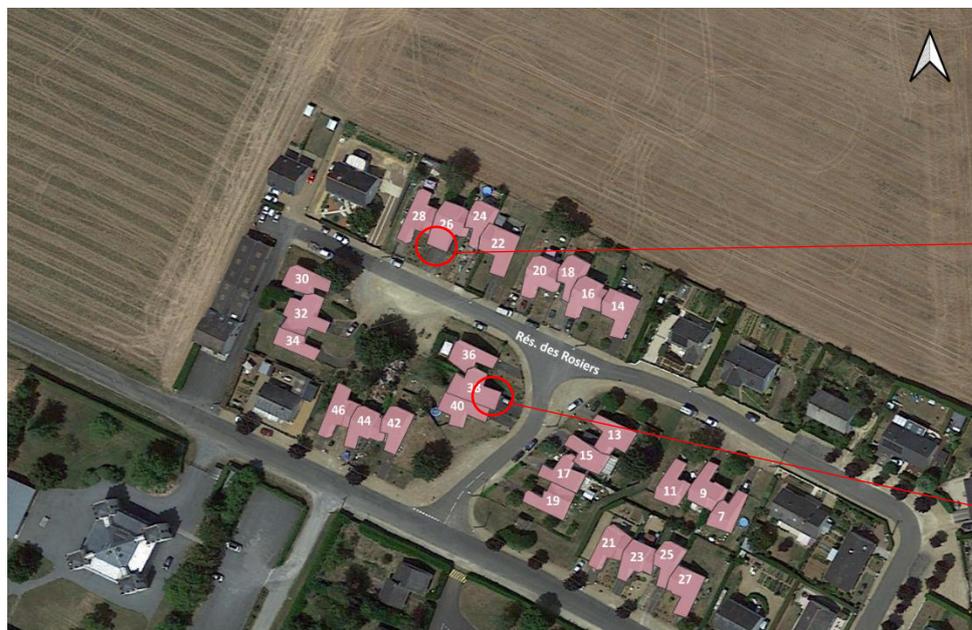
FIGURE 17 : PORCHES SOUS LESQUELLES POURRONT ETRE INSTALLEES DES AMENAGEMENTS FAVORABLES AUX HIRONDELLES RUSTIQUES

Des aménagements seront installés en mars pour permettre l'installation des hirondelles pendant les travaux au niveau des 2 grands porches du numéro 26 et du numéro 38 (voir Figure 18 ci-dessous)

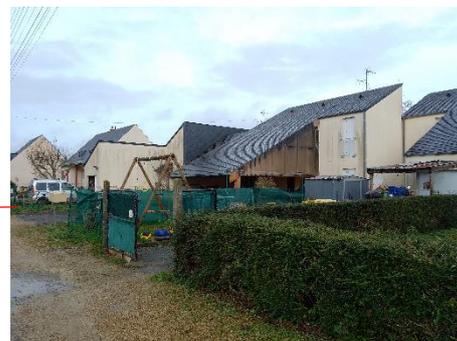
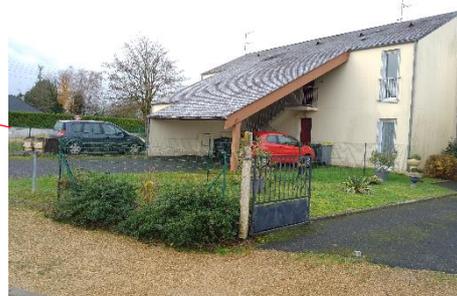
Pour l'instant, les hirondelles ne s'y installent pas a priori pour 2 raisons :

- le porche ne présente pas de plancher haut ;
- l'ensemble des poutres constituant le porche sont inclinées et ne semblent donc pas favorables à l'installation de nids d'Hirondelles.

Par conséquent, la réalisation d'un petit aménagement permettant leur accueil sous les porches est nécessaire. 4 aménagements comme présentés sur la Figure ci-dessous pourront être installés au niveau de chaque porche. 2 entre 2 et 3 m et 2 entre 3 et 4 m, de préférence à proximité du mur du garage. L'enjeu au niveau de la fixation est qu'ils soient bien parallèles au sol, sans quoi ils seront difficilement colonisés par les Hirondelles.

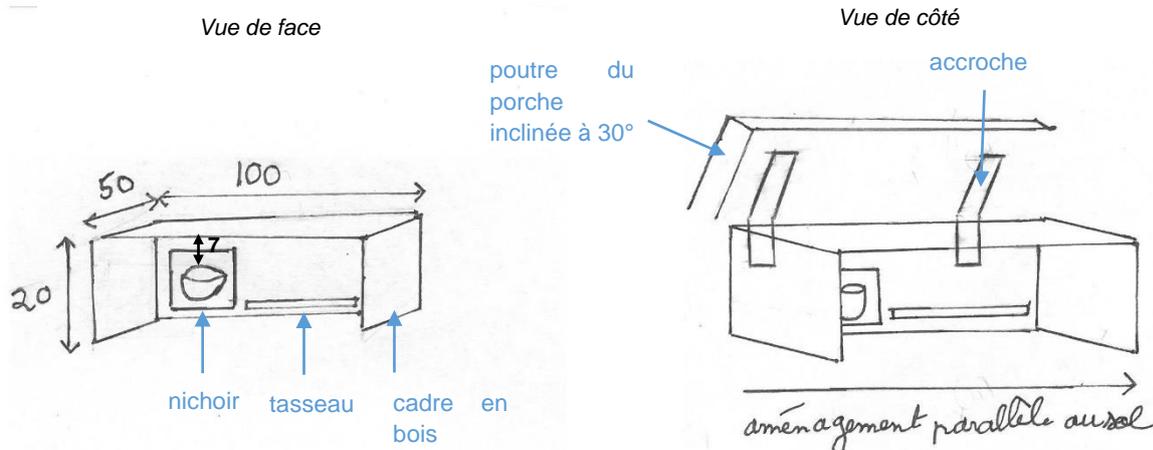
FIGURE 18 : AMENAGEMENT POUR HIRONDELLE RUSTIQUE A ACCROCHER SUR POUTRE

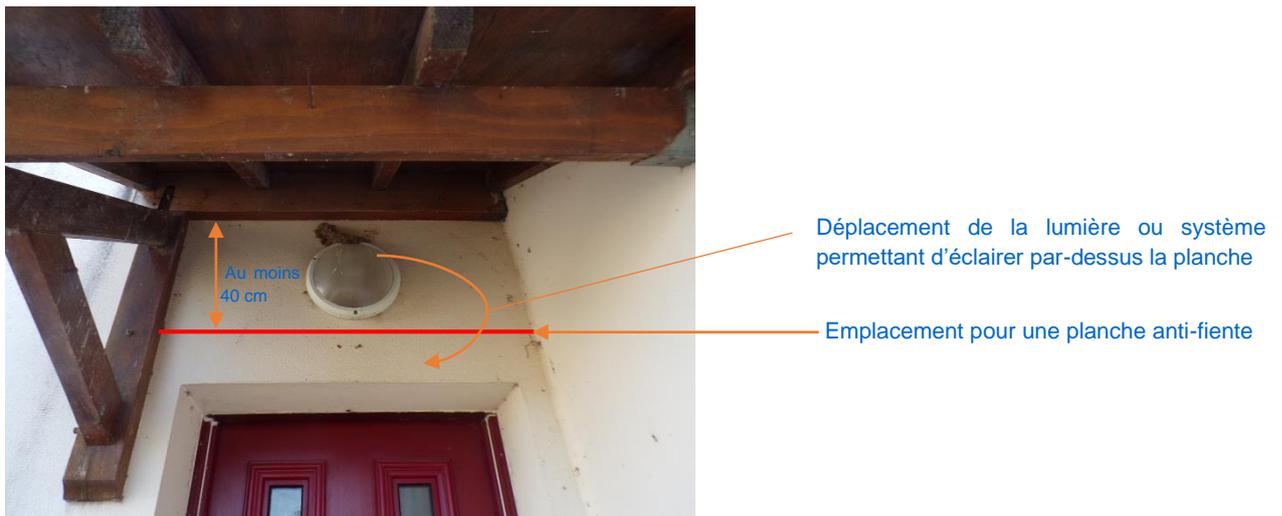
FIGURE 25 : INSTALLATION DE PLANCHES ANTI-FIENTES

- **Installer une planche anti-fientes.**

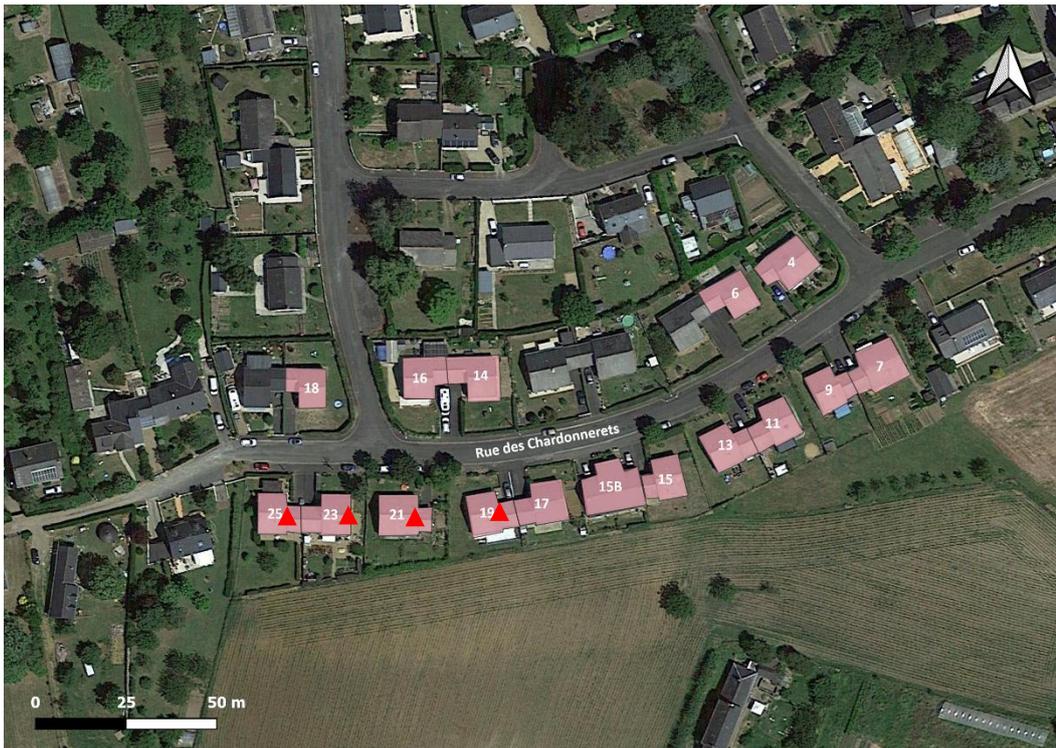
▲ Emplacement préconisé pour un nichoir à Moineau

FIGURE 35 : EMBLEMENTS RETENUS POUR LES NICHOURS A MOINEAUX

Emplacements d'installation : afin de limiter les impacts sur l'étanchéité, l'isolation et faciliter la cohabitation avec les résidents les nichoirs seront installés sur le pignon orienté à l'Est le plus proche du site de nidification initiale (voir Figure 35 page suivante).

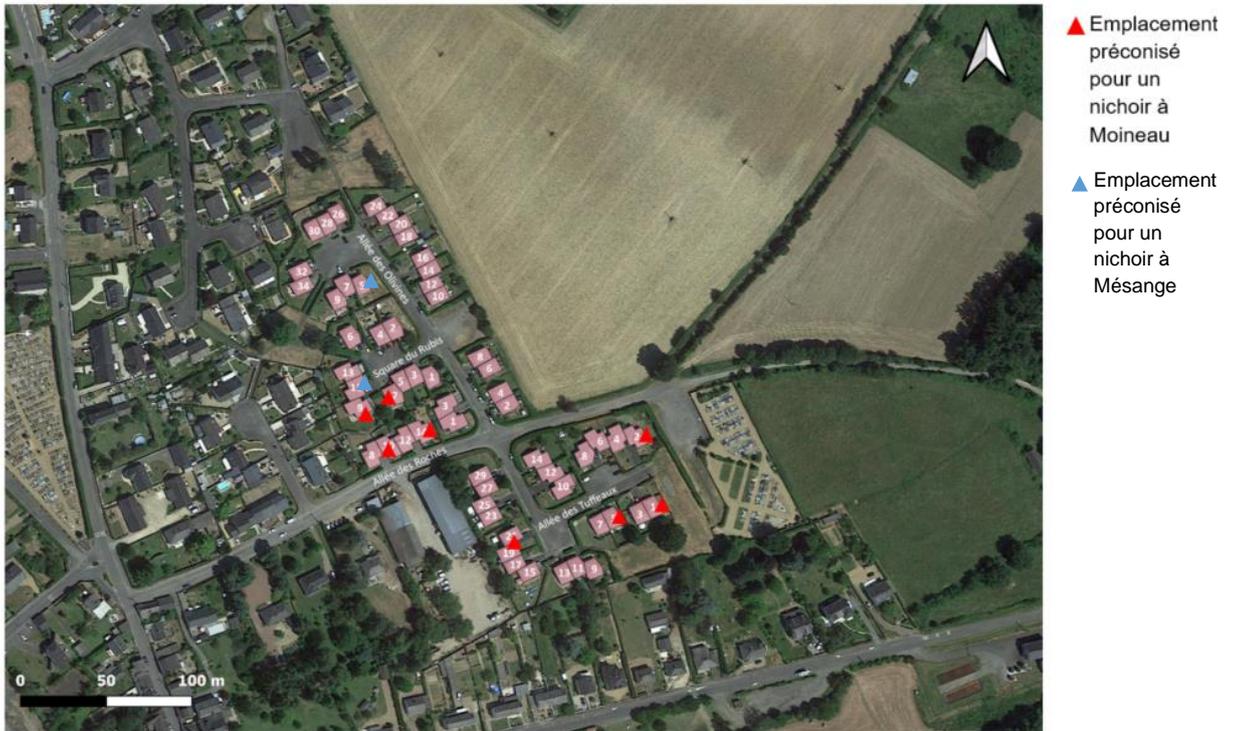
FIGURE 46 : EMBLEMENTS RETENUS POUR LES NICHOURS A MOINEAUX

Emplacements d'installation : afin de limiter les impacts sur l'étanchéité, l'isolation et faciliter la cohabitation avec les résidents les nichoirs seront installés sur le pignon orienté à l'Est ou au Sud-Est le plus proche du site de nidification initiale (voir *Figure 46* ci-dessous).

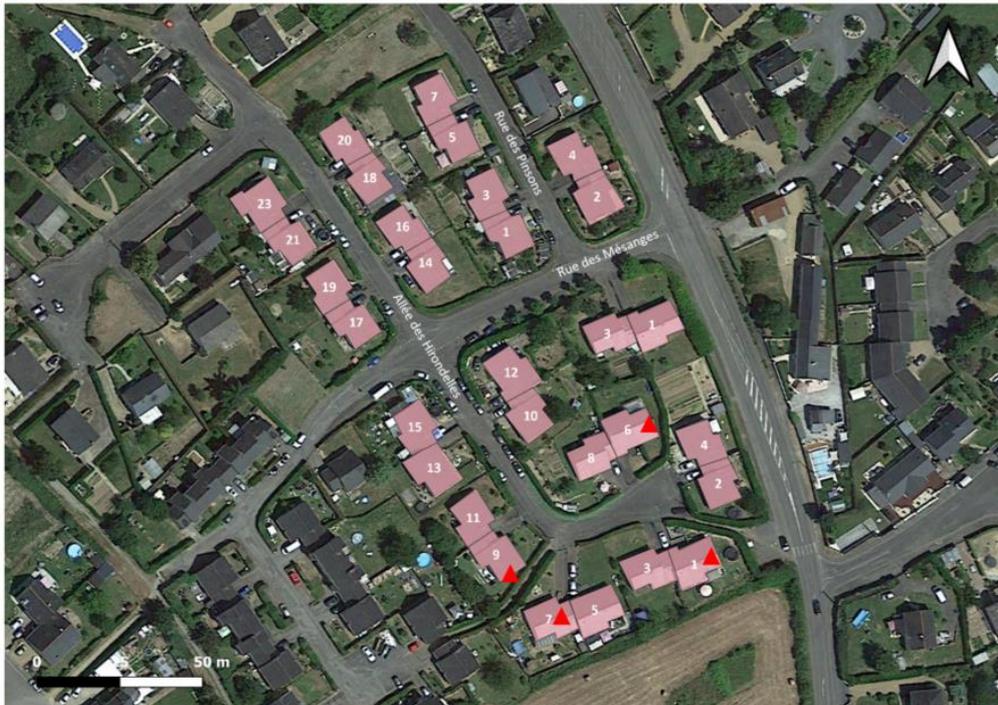
▲ Emplacement préconisé pour un nichoir à Moineau

FIGURE 58 : EMBLACEMENT RETENUS POUR LES NICHOURS A MOINEAUX

Emplacements d'installation : afin de maximiser les chances de réussite de la compensation les nichoirs seront installés au plus proche de la faîtière initialement occupée (voir Figure 58 page suivante).
