PALAMY
Site PALAMY au May-sur-Evre (49)
Plan de gestion incluant des investigations complémentaires

Plan de gestion incluant des investigations complémentaires

Rapport SER21062-1

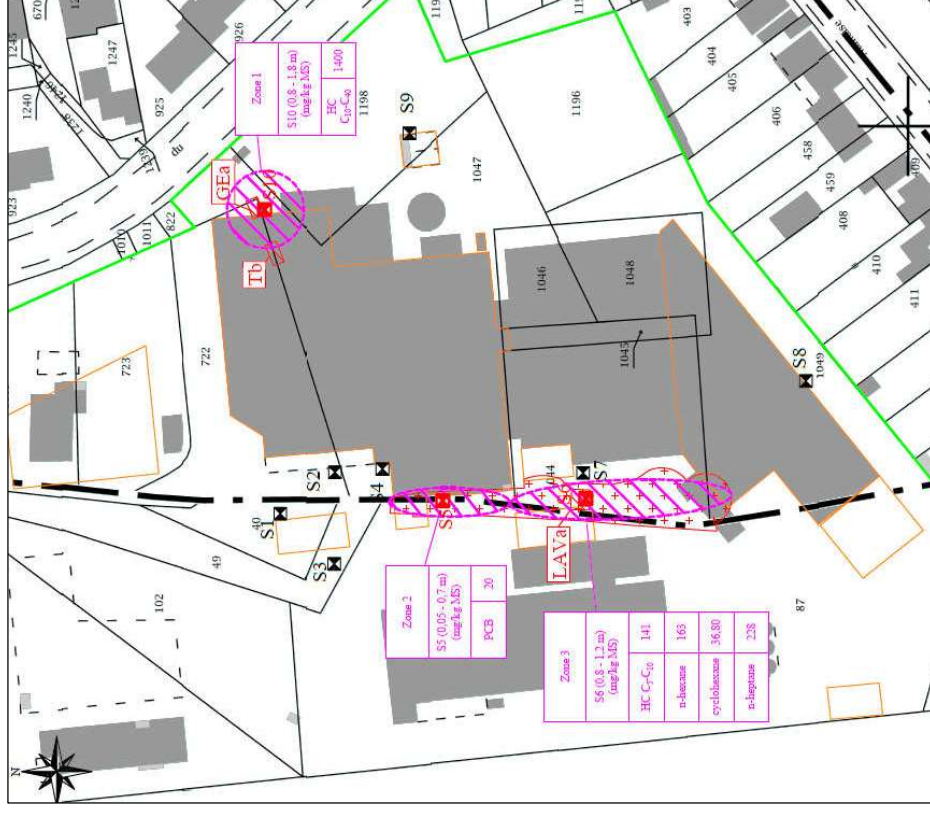
Figure 4 : Synthèse des impacts dans les sols (source : rapport SER20288/IED-1 datant de décembre 2020)

Les investigations réalisées sur les sols ont permis de mettre en évidence plusieurs impacts (figure 4) :

- En PCB⁵ au droit ou à proximité d'une ancienne zone de stockages indéterminés, la zone de mélange des encres et la laverie de matériel d'encres (zone 2, sondage S5), avec une teneur de 20 mg/kg MS ;
- En hydrocarbures volatils C₃-C₁₀ avec une teneur de 141 mg/kg MS et en solvants avec des teneurs de 163 mg/kg MS en n-hexane, 36,8 mg/kg MS en cyclohexane et 228 mg/kg MS en n-heptane au droit ou à proximité d'une ancienne zone de stockages indéterminés et d'une ancienne laverie de matériel d'encres (zone 3, sondage S6) ;
- En hydrocarbures C₁₀-C₄₀ avec une teneur de 1 400 mg/kg MS à proximité de l'ancien groupe électrogène et d'un ancien transformateur (zone 1, sondage S10). La fraction volatile C₁₀-C₁₆ est présente à une teneur de 800 mg/kg MS.

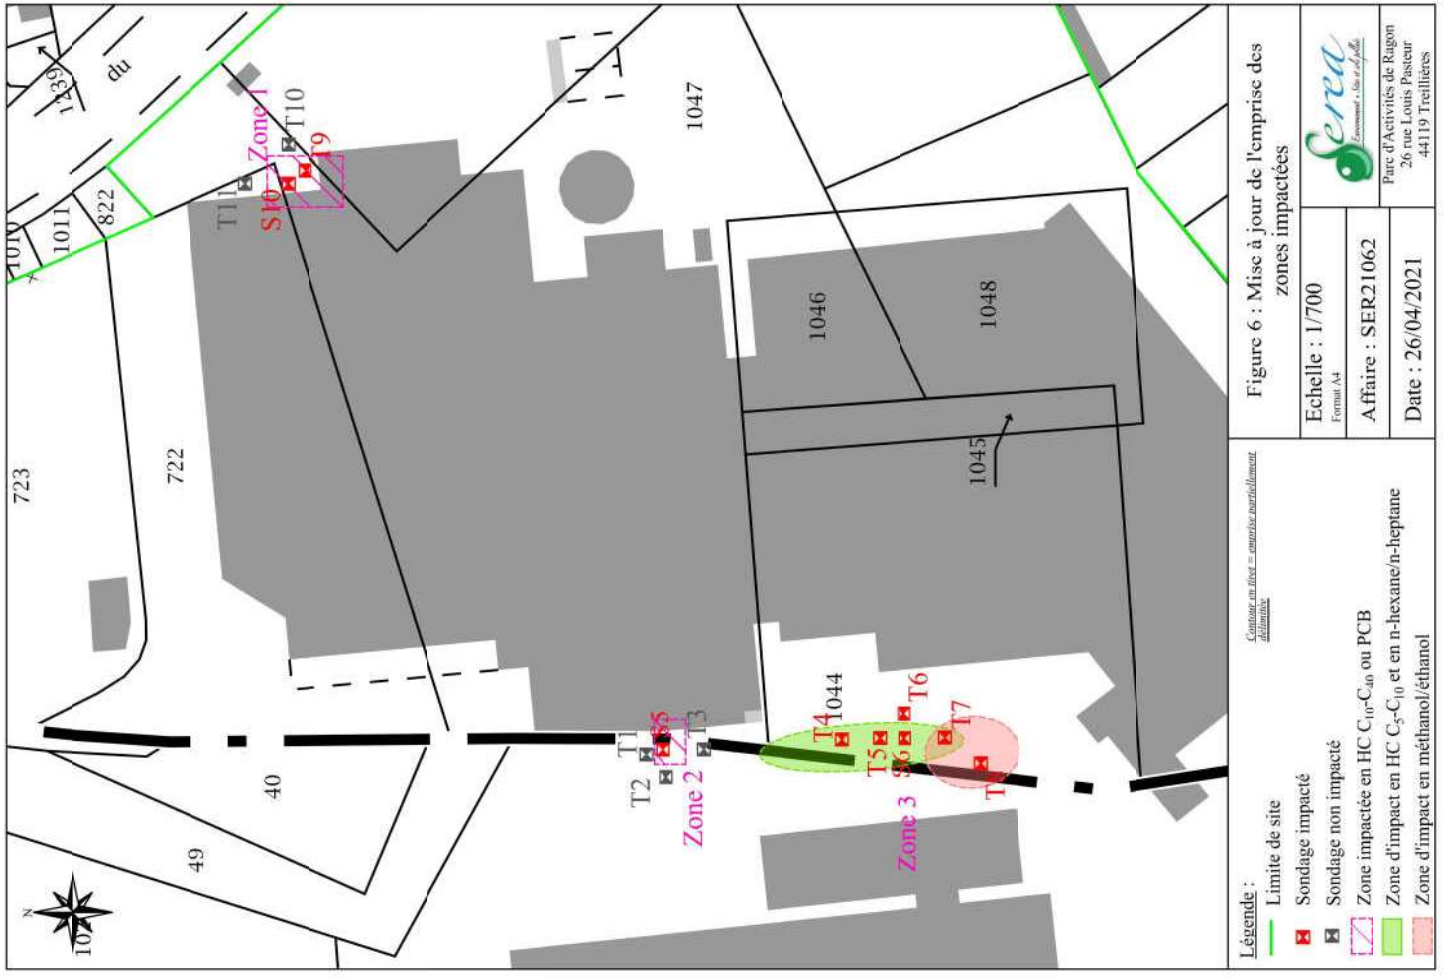
- L'impact est délimité à l'Est par le sondage T6 (présence de traces) et au Nord (présence de traces) par le sondage T3 localisé dans la zone 2. Il n'est pas délimité vers le Sud et l'Ouest. L'impact est délimité verticalement au droit des sondages T4 et T5 en raison des faibles teneurs obtenues plus en profondeur. Une dalle béton est présente à environ 1,6 m de profondeur au droit des sondages T7 et T8, laissant supposer la présence d'une ancienne fosse, selon M. CHAUVEAU. Aucune donnée concernant cet ouvrage n'est connue (épaisseur de dalle, capacité, utilisation). Pour ces sondages, la délimitation en profondeur de l'impact n'est donc pas connue.

L'emprise des zones impactées a été mise à jour sur la base de ces résultats (figure 6).

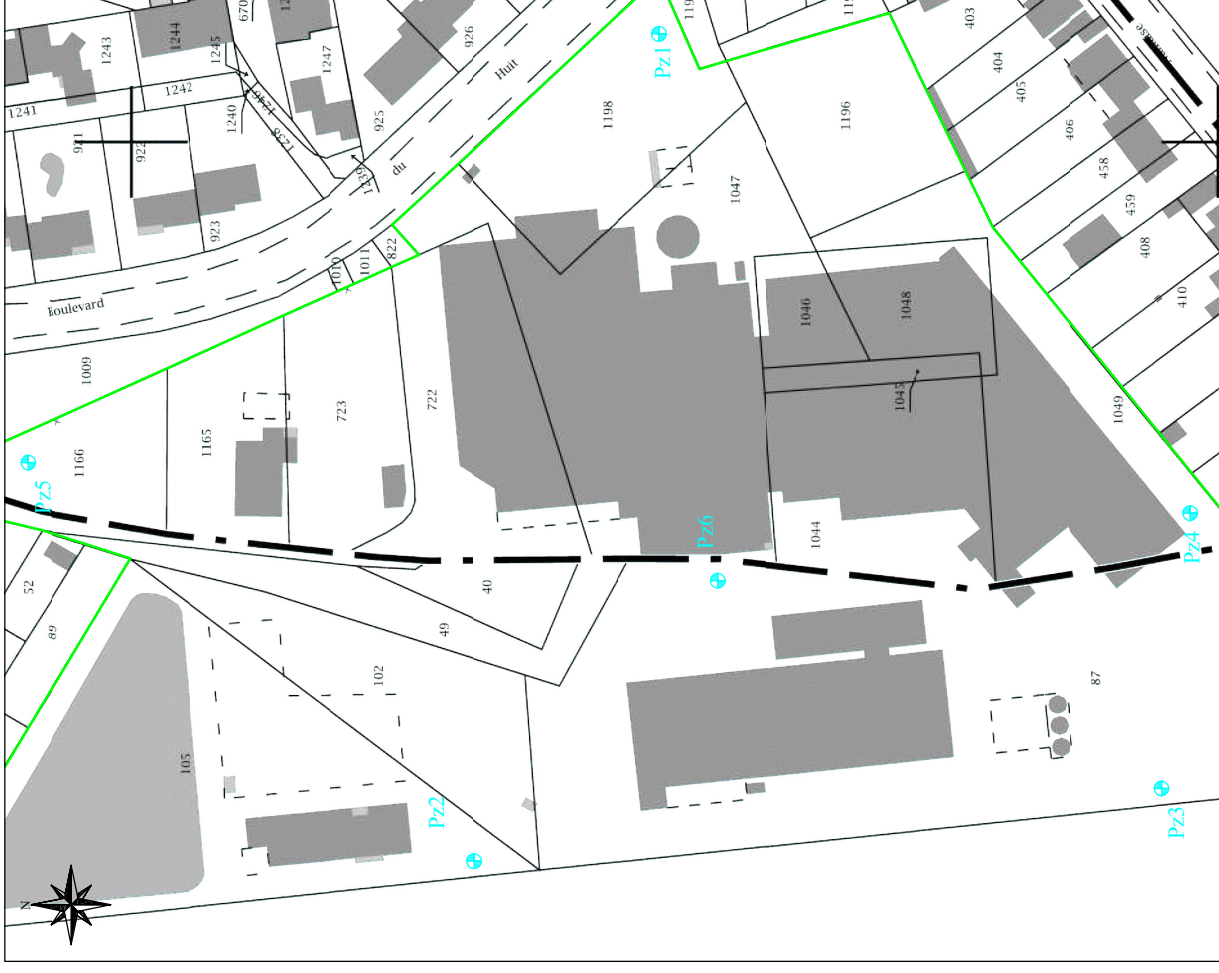
Une campagne de prélèvements des eaux souterraines a été effectuée le 25 mars 2021 sur Pz1 à Pz5 et le 26 avril 2021 sur Pz6, soit une semaine après la mise en place des nouveaux piézomètres, afin de garantir la stabilité de la nappe dans ces ouvrages.

- Limite de site
- ⊕ Piézomètre

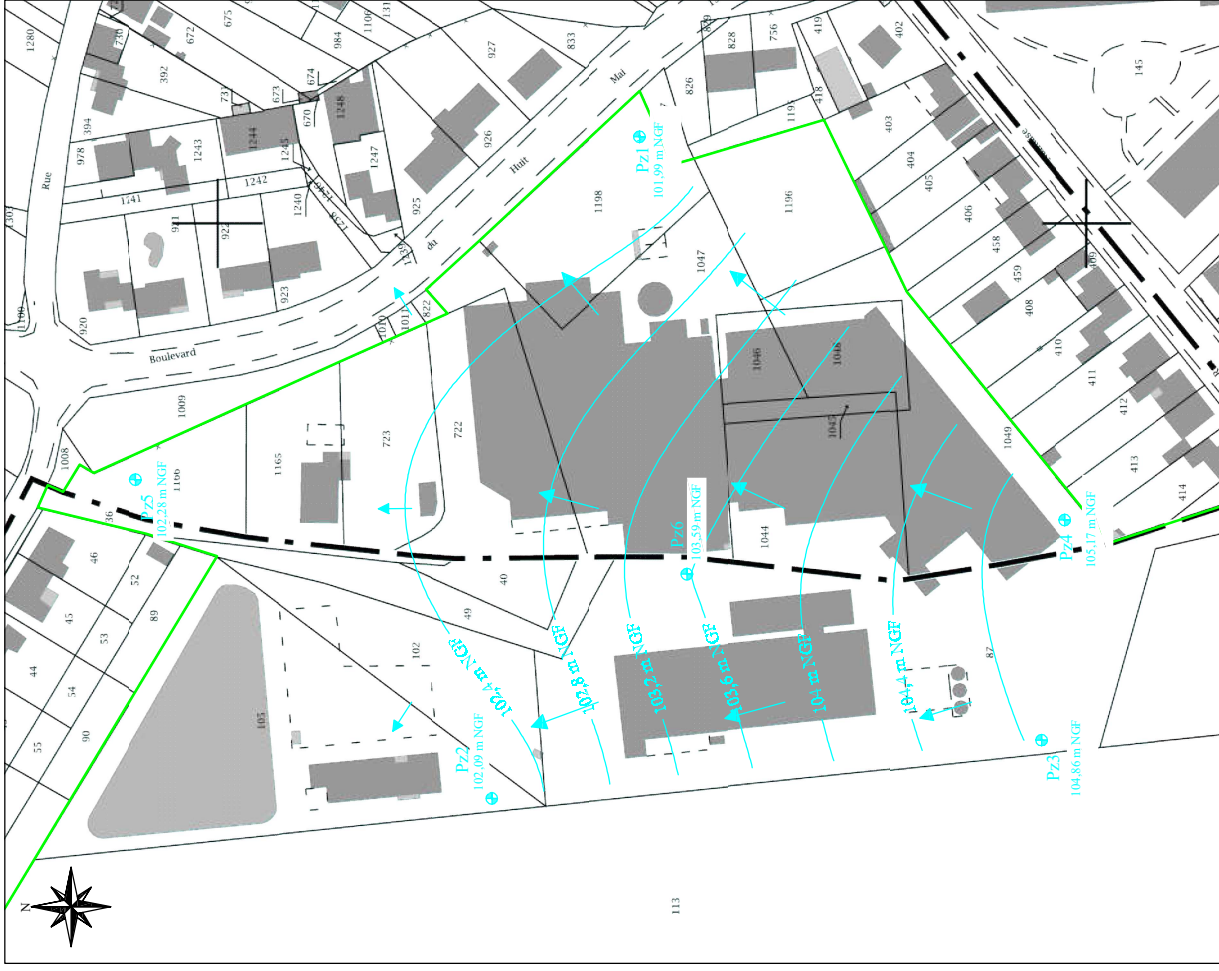
La position hydraulique des piézomètres est la suivante :

- Pz1 et Pz2 en aval-latéral des activités industrielles ;
- Pz3 et Pz4 en amont des activités industrielles ;
- Pz5 en aval des activités industrielles ;
- Pz6 en aval de la zone 3.

- Limite de site
- ⊕ Piézomètre
- Isopièze
- Sens d'écoulement

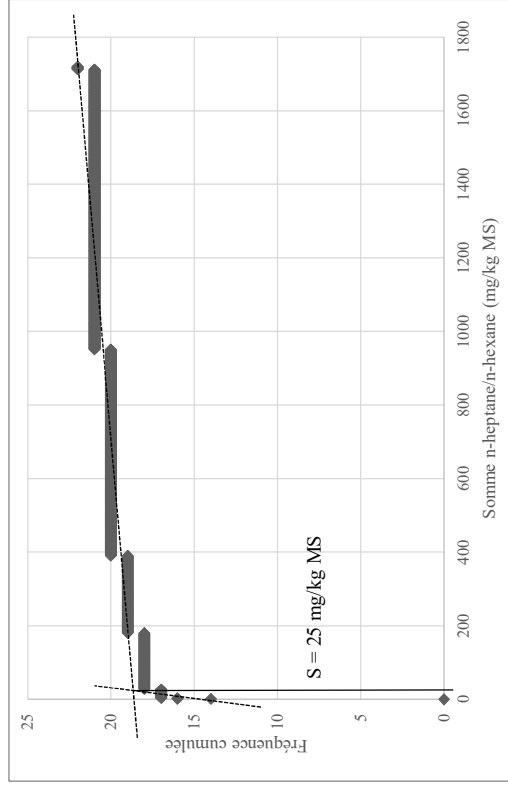
Graphique 1 : Fréquence cumulée des concentrations en somme du n-heptane/n-hexane

Le graphique fait apparaître une rupture de pente à 25 mg/kg MS, cohérent avec la rupture dans la répartition des concentrations entre les percentiles 80 et 85.

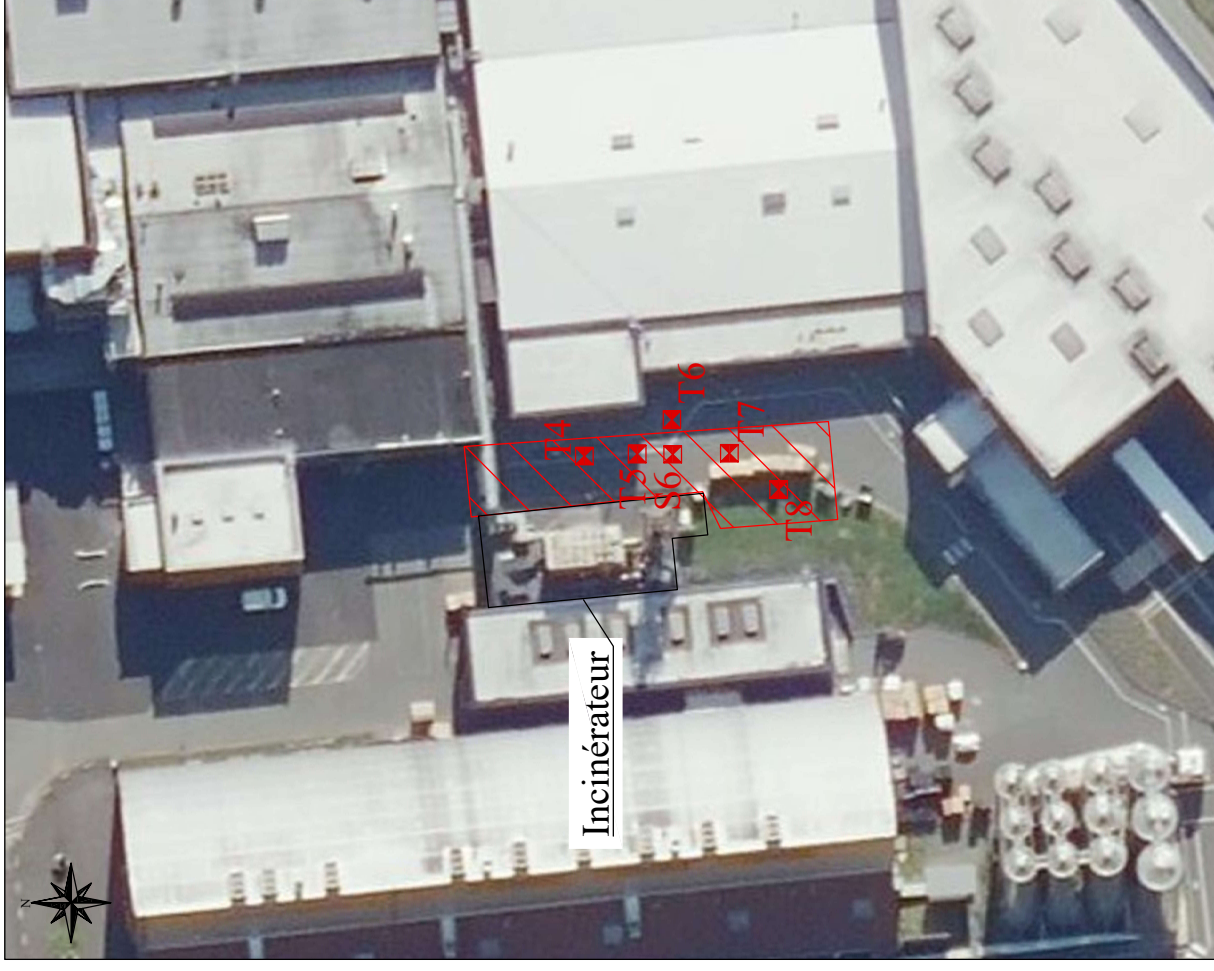
La zone de pollution concentrée définie en tenant compte de ces seuils de coupure et de l'impact en 2-propanol/éthanol est présentée sur la figure 13.

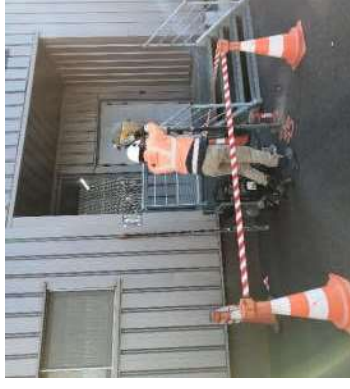
Zone 2 (sondage S5)

Les zones 1 et 2 étant localisées en bordure de bâtiment, des travaux de réhabilitation ne sont pas envisageables, sous peine de fragiliser les infrastructures. Pour la zone 3, des travaux peuvent être envisagés car la zone de pollution concentrée est accessible.
