Diagnostic Biodiversité : Lot n°1 – Maine-et-Loire Habitat

Demande de dérogation espèces protégées

Opérations 1070 - 1071

Réhabilitation de logements locatifs sociaux

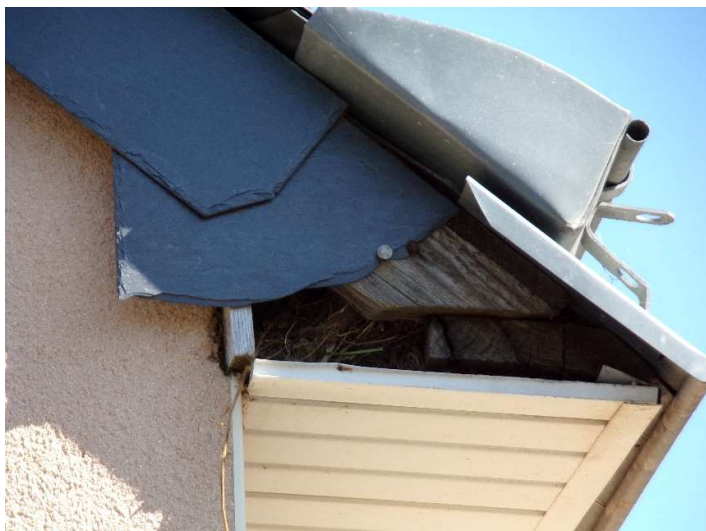
Faibles à fortes pour les oiseaux cavicoles : les logements de l'opération 1070 semblent a priori peu favorables pour la nidification des cavicoles. Les logements ne présentent pas de cavités au niveau des façades. Les espaces sous toiture, également assez prisés par les cavicoles, ne présentent initialement pas d'accès. Ils sont soit recouverts d'ardoises sur les pignons, soit obturés par un cache-moineaux. Au niveau des toitures, des chapeaux de ventilation, situés côté jardin, sont susceptibles d'être utilisés comme support pour la construction de nids. Lors des prospections, 5 chapeaux de ventilation sur les 13 étaient utilisés par des Moineaux domestiques (*Passer domesticus*) comme espaces de nidification. Par conséquent, les chapeaux de ventilation des toitures des logements de l'opération 1071 semblent particulièrement potentielles. Les potentialités d'accueil de cavicoles sont donc fortes pour l'ensemble des logements.

Figure 10 : Exemple d'accès aux espaces sous-toiture et au cache-moineaux
