# DIAGNOSTIC BIODIVERSITE : DOMAINE DES CORMIERS ET DOMAINE PARMENTIER - PODELIHA

*Demande de dérogation espèces protégées*

**Réhabilitation de logements locatifs sociaux**

**Travaux d'isolation thermique par l'extérieur**

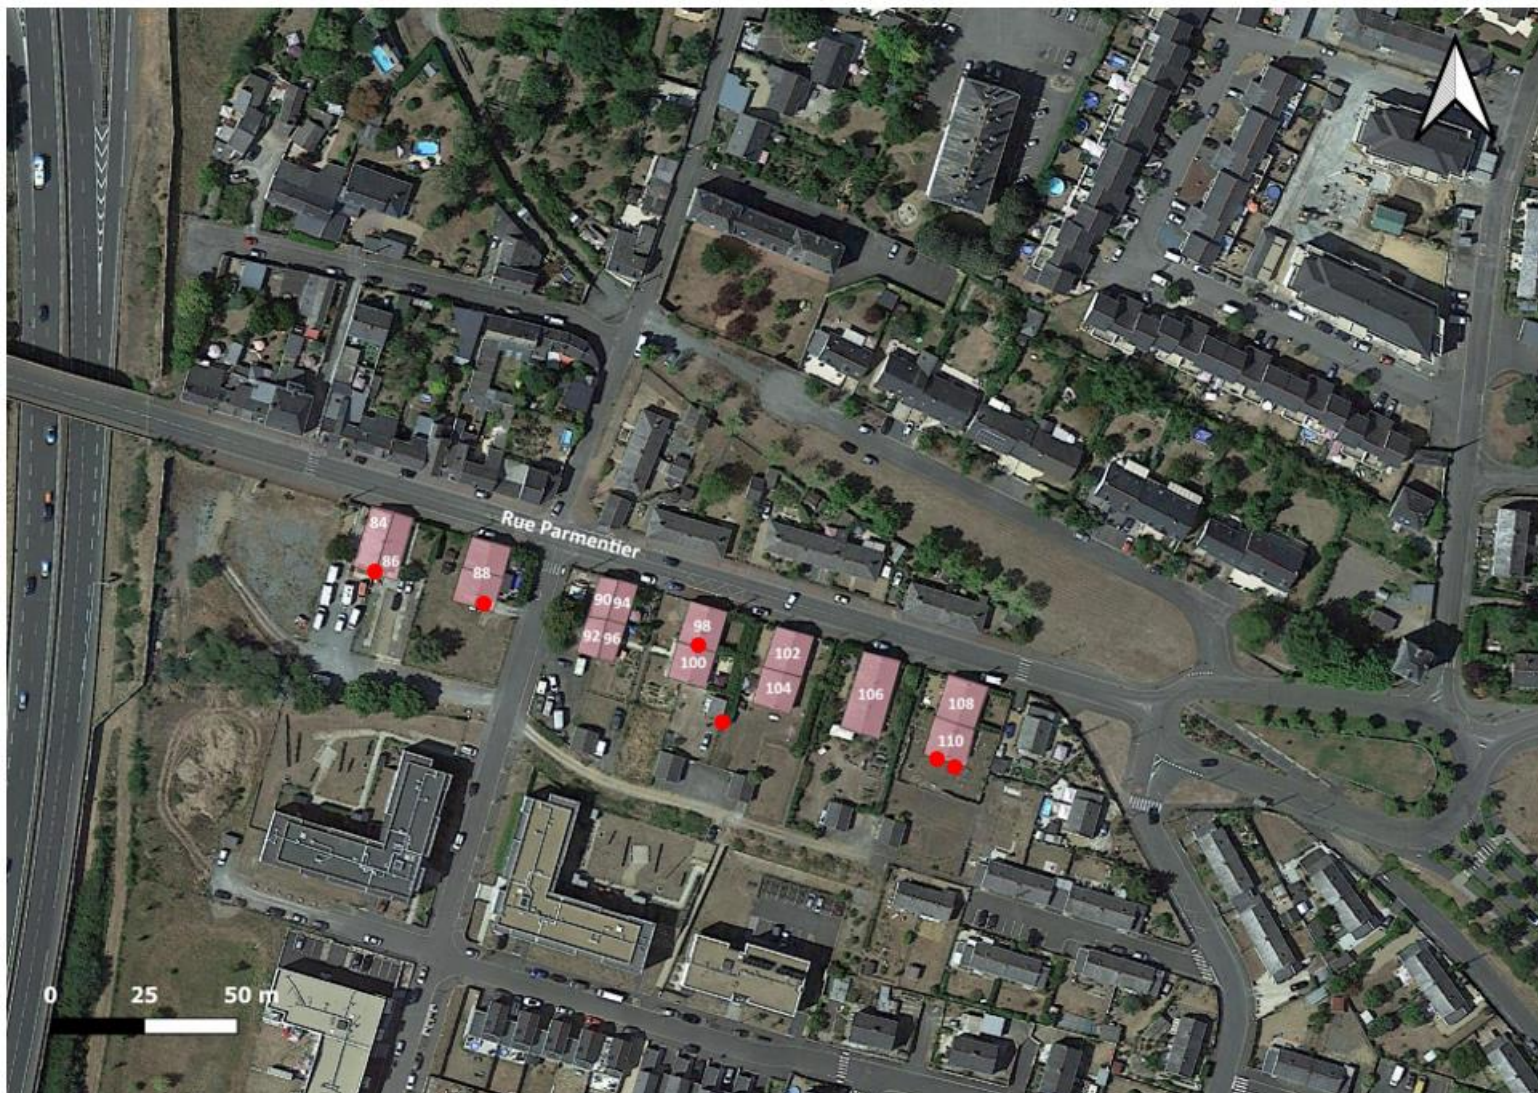
FIGURE 6 : LOCALISATION DES ESPECES NICHANT SUR LES BATIMENTS DU DOMAINE PARMENTIER - PARTIE EST

● Nid de Moineau domestique
