Carrière de Pierre Bise

Commune de Beaulieu-sur-Layon (49)

DEMANDE D'AUTORISATION ENVIRONNEMENTALE

Etude de dangers et résumé de l'étude de dangers

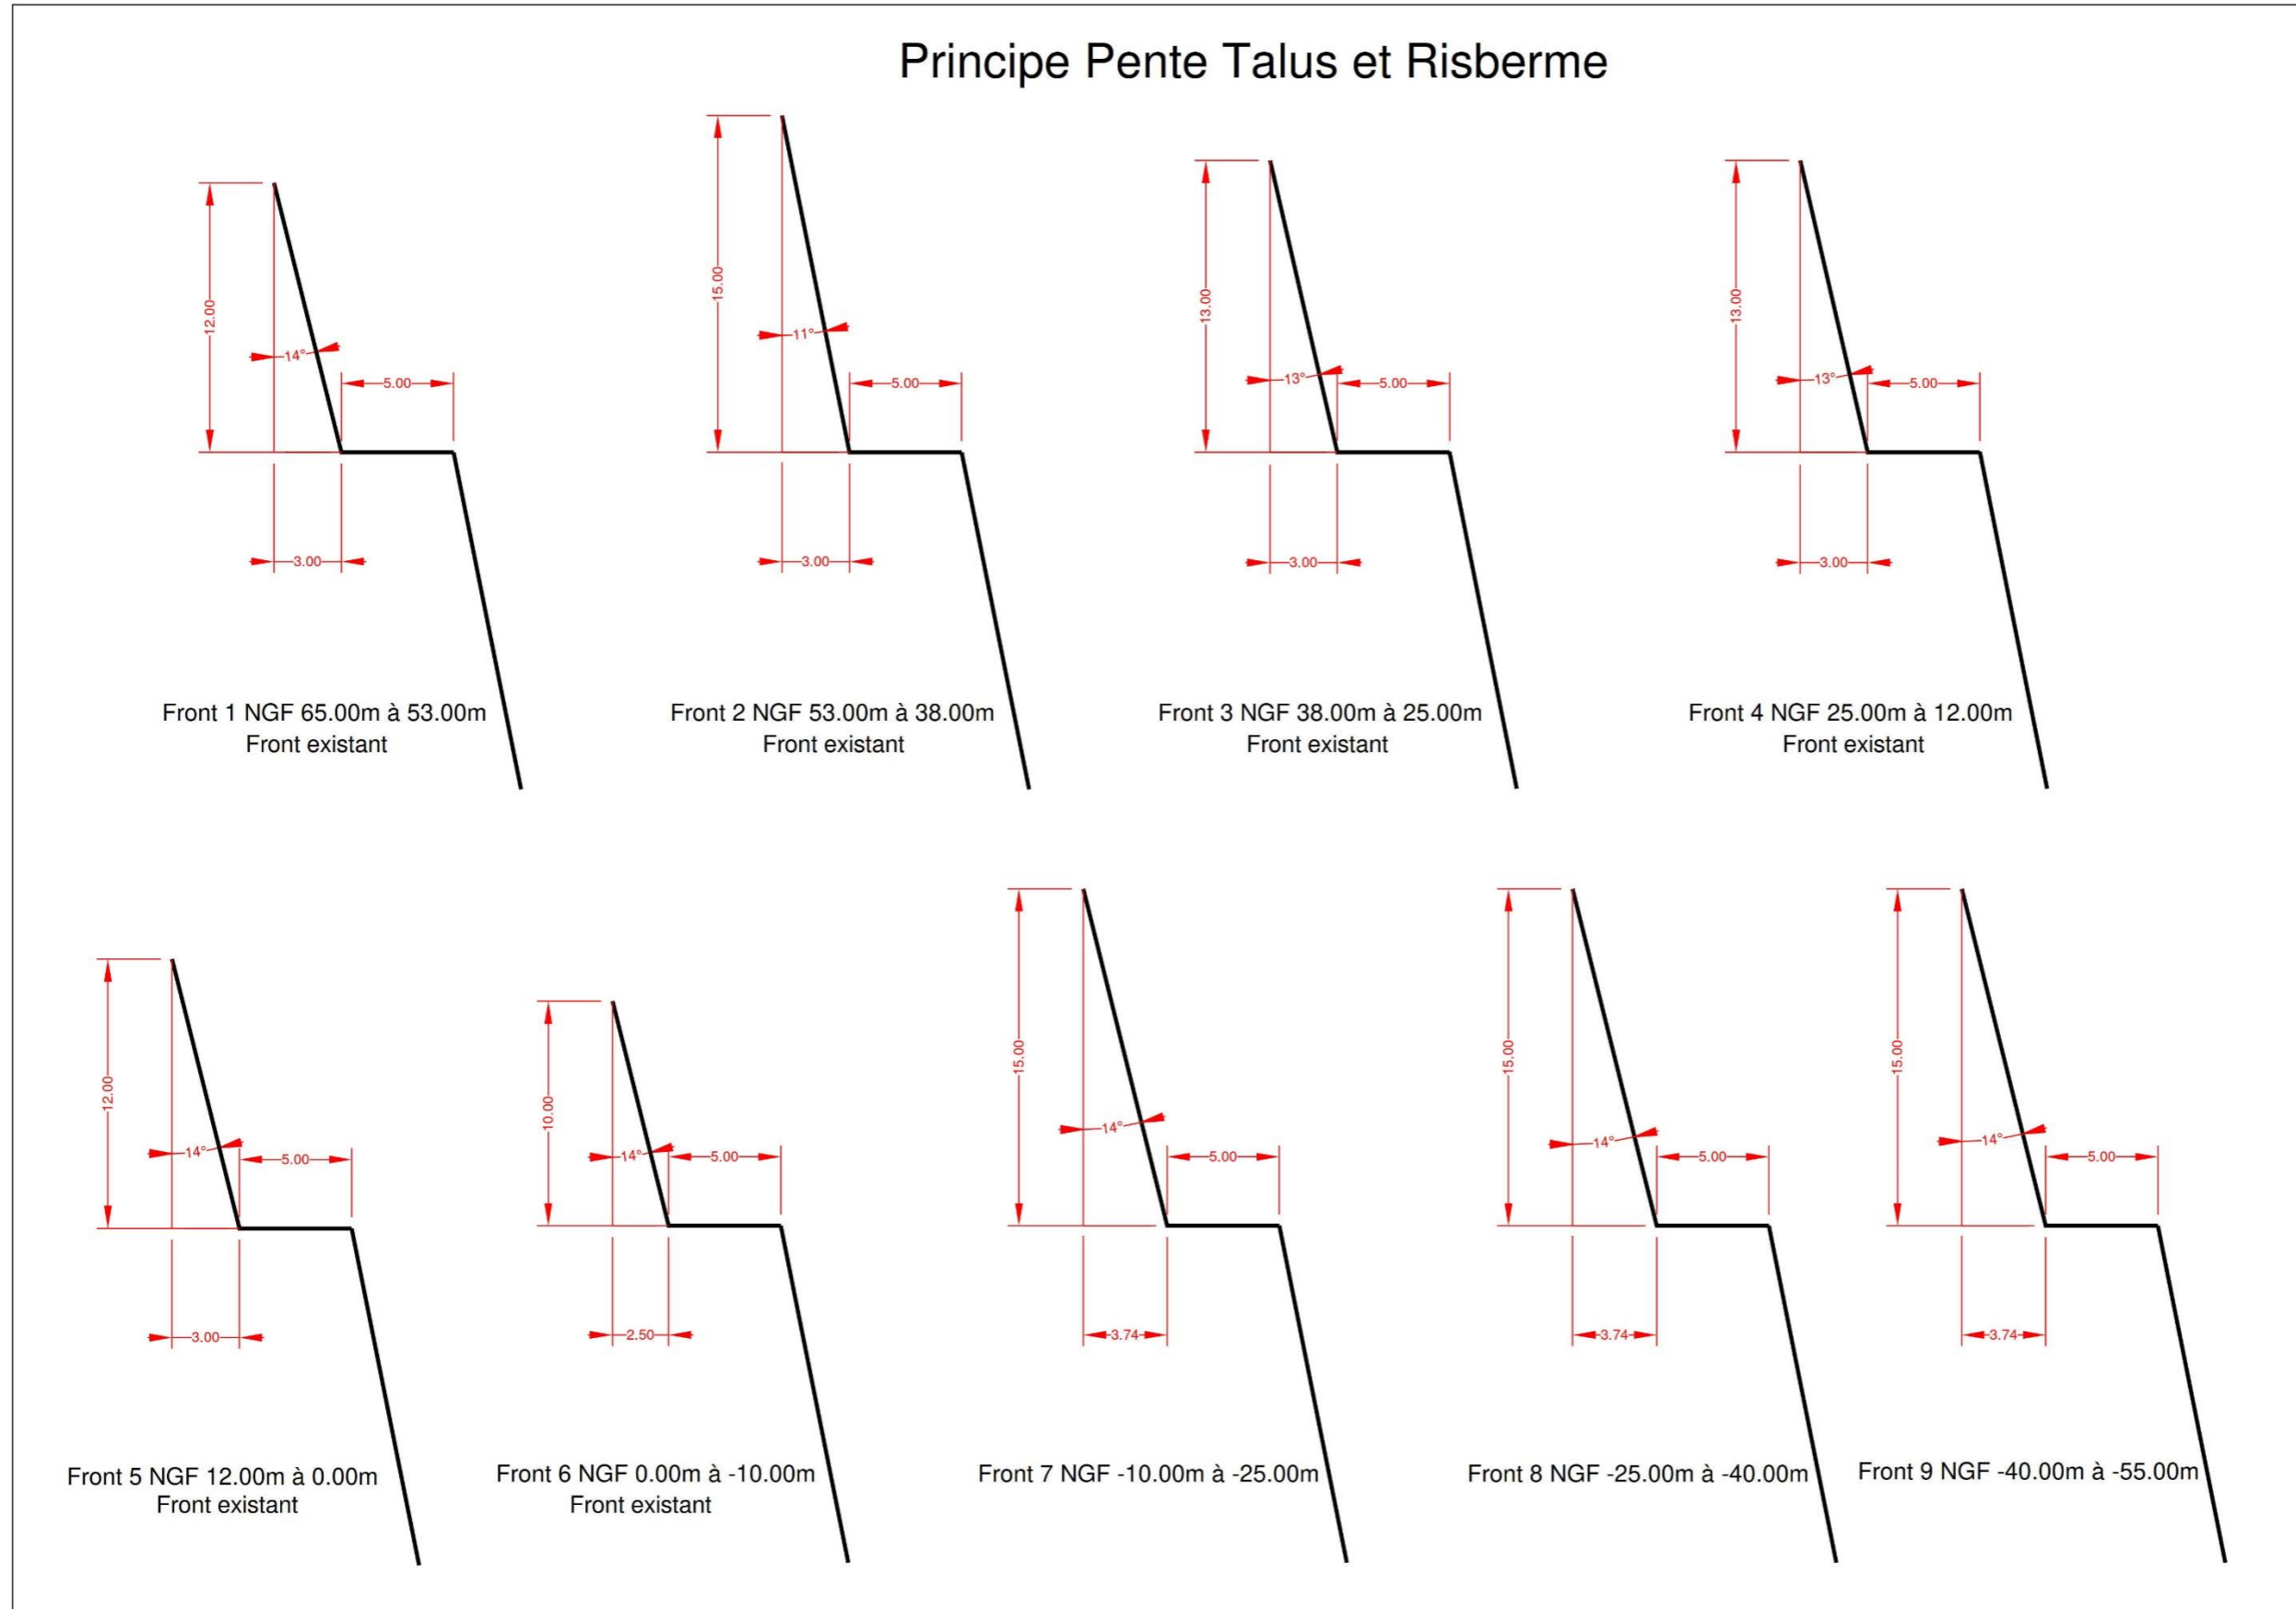
Figure 6 - Morphologie des fronts actuels et principe géométrique des fronts en approfondissement

Tableau 10 - Préconisations de la géométrie des fronts de taille en approfondissement

Principe Pente Talus et Risberme

Source : TPPL / OOLITE

La géométrie des fronts proposés (hauteur de front de 15 m maximum, largeur de banquette de 5 m minimum et fruit des fronts rocheux de 76° par rapport à l'horizontale) dans le cadre de de l'approfondissement de l'exploitation jusqu'à la cote -55 m NGF **est adaptée aux conditions structurales du massif.**

Selon les conclusions de l'étude OOLITE, **la géométrie des fronts proposés** dans le cadre de l'approfondissement de l'exploitation jusqu'à la cote -55 m NGF **est adaptée aux conditions structurales du massif.**

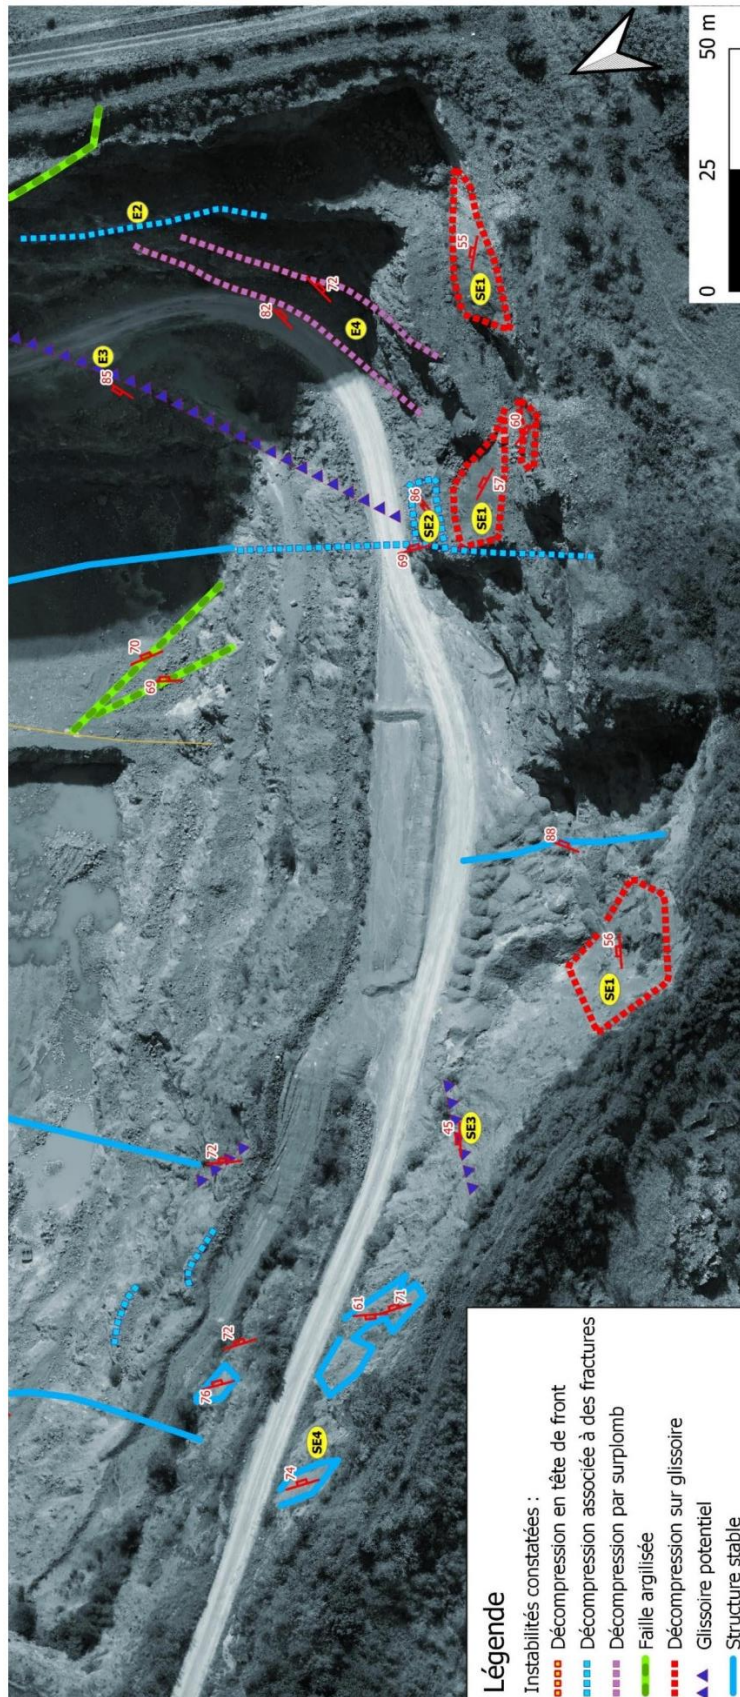
Num	Description de l'aiaé instabilité constaté ou potentiel	Volume potentiellement impliqué (m3)	Hauteur de chute (m)	Enjeu	Risque	Préconisation
SE1*	Grandes fractures dégagées, formant des glissements vers la piste principale, avec des fractures conjuguées donnant des surplombs.	20-100	15-45	Faible	Moyen à long terme	Surveillance
SE2*	Zone très fracturée à la jonction de deux familles de fractures, avec masses rocheuses décomprimées instables.	5-20	15	Fort	Fort à moyen terme	Purge
SE3	Glissement potentiel, incliné de 45°, surmonté d'écaillles instables.	20-100	15-20	Faible	Moyen à long terme	Surveillance
SE4*	En bordure de piste, plusieurs grands plans de fractures, inclinés de 70-75° vers la fosse, stabilisant les fronts	20-100	15-20	Moyen	Faible à moyen terme	Surveillance

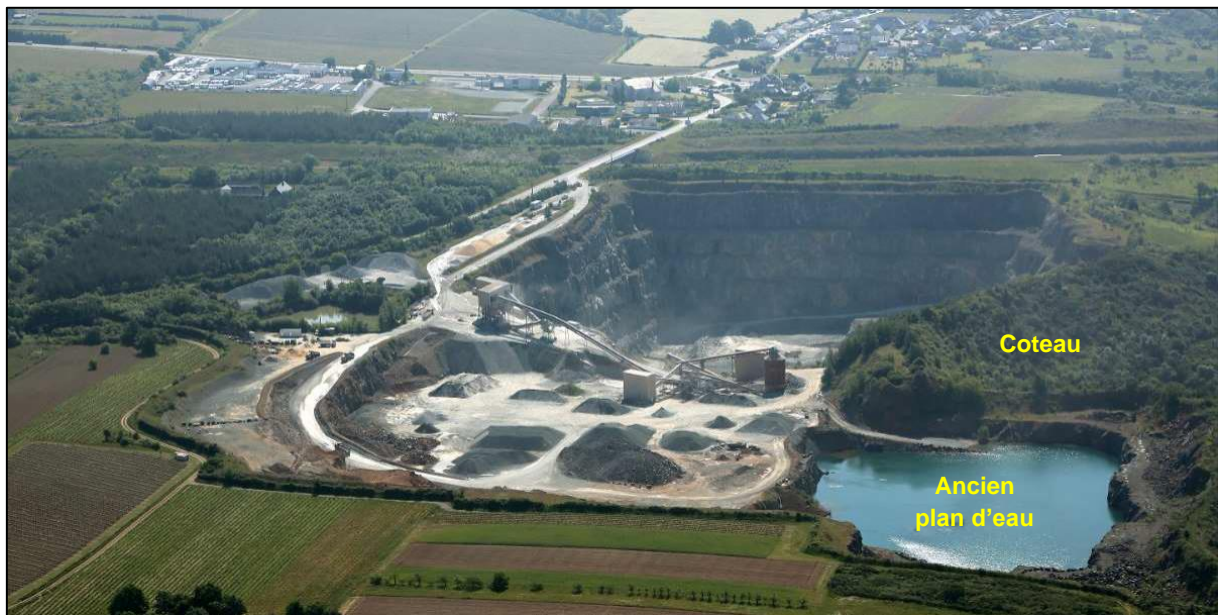
Figure 12 - Vue aérienne du site avant la construction de l'usine actuelle

De plus, il est important de rappeler qu'avant la construction de la nouvelle usine, il existait un plan d'eau au sud-ouest de la fosse (cf. photo ci-dessous). Il n'a pas été constaté à cette époque d'écoulement ou de résurgence au niveau du coteau. Le niveau du plan d'eau sur la photo est à la cote +59 m NGF environ, soit la cote du plan d'eau attendu dans le cadre du présent projet.

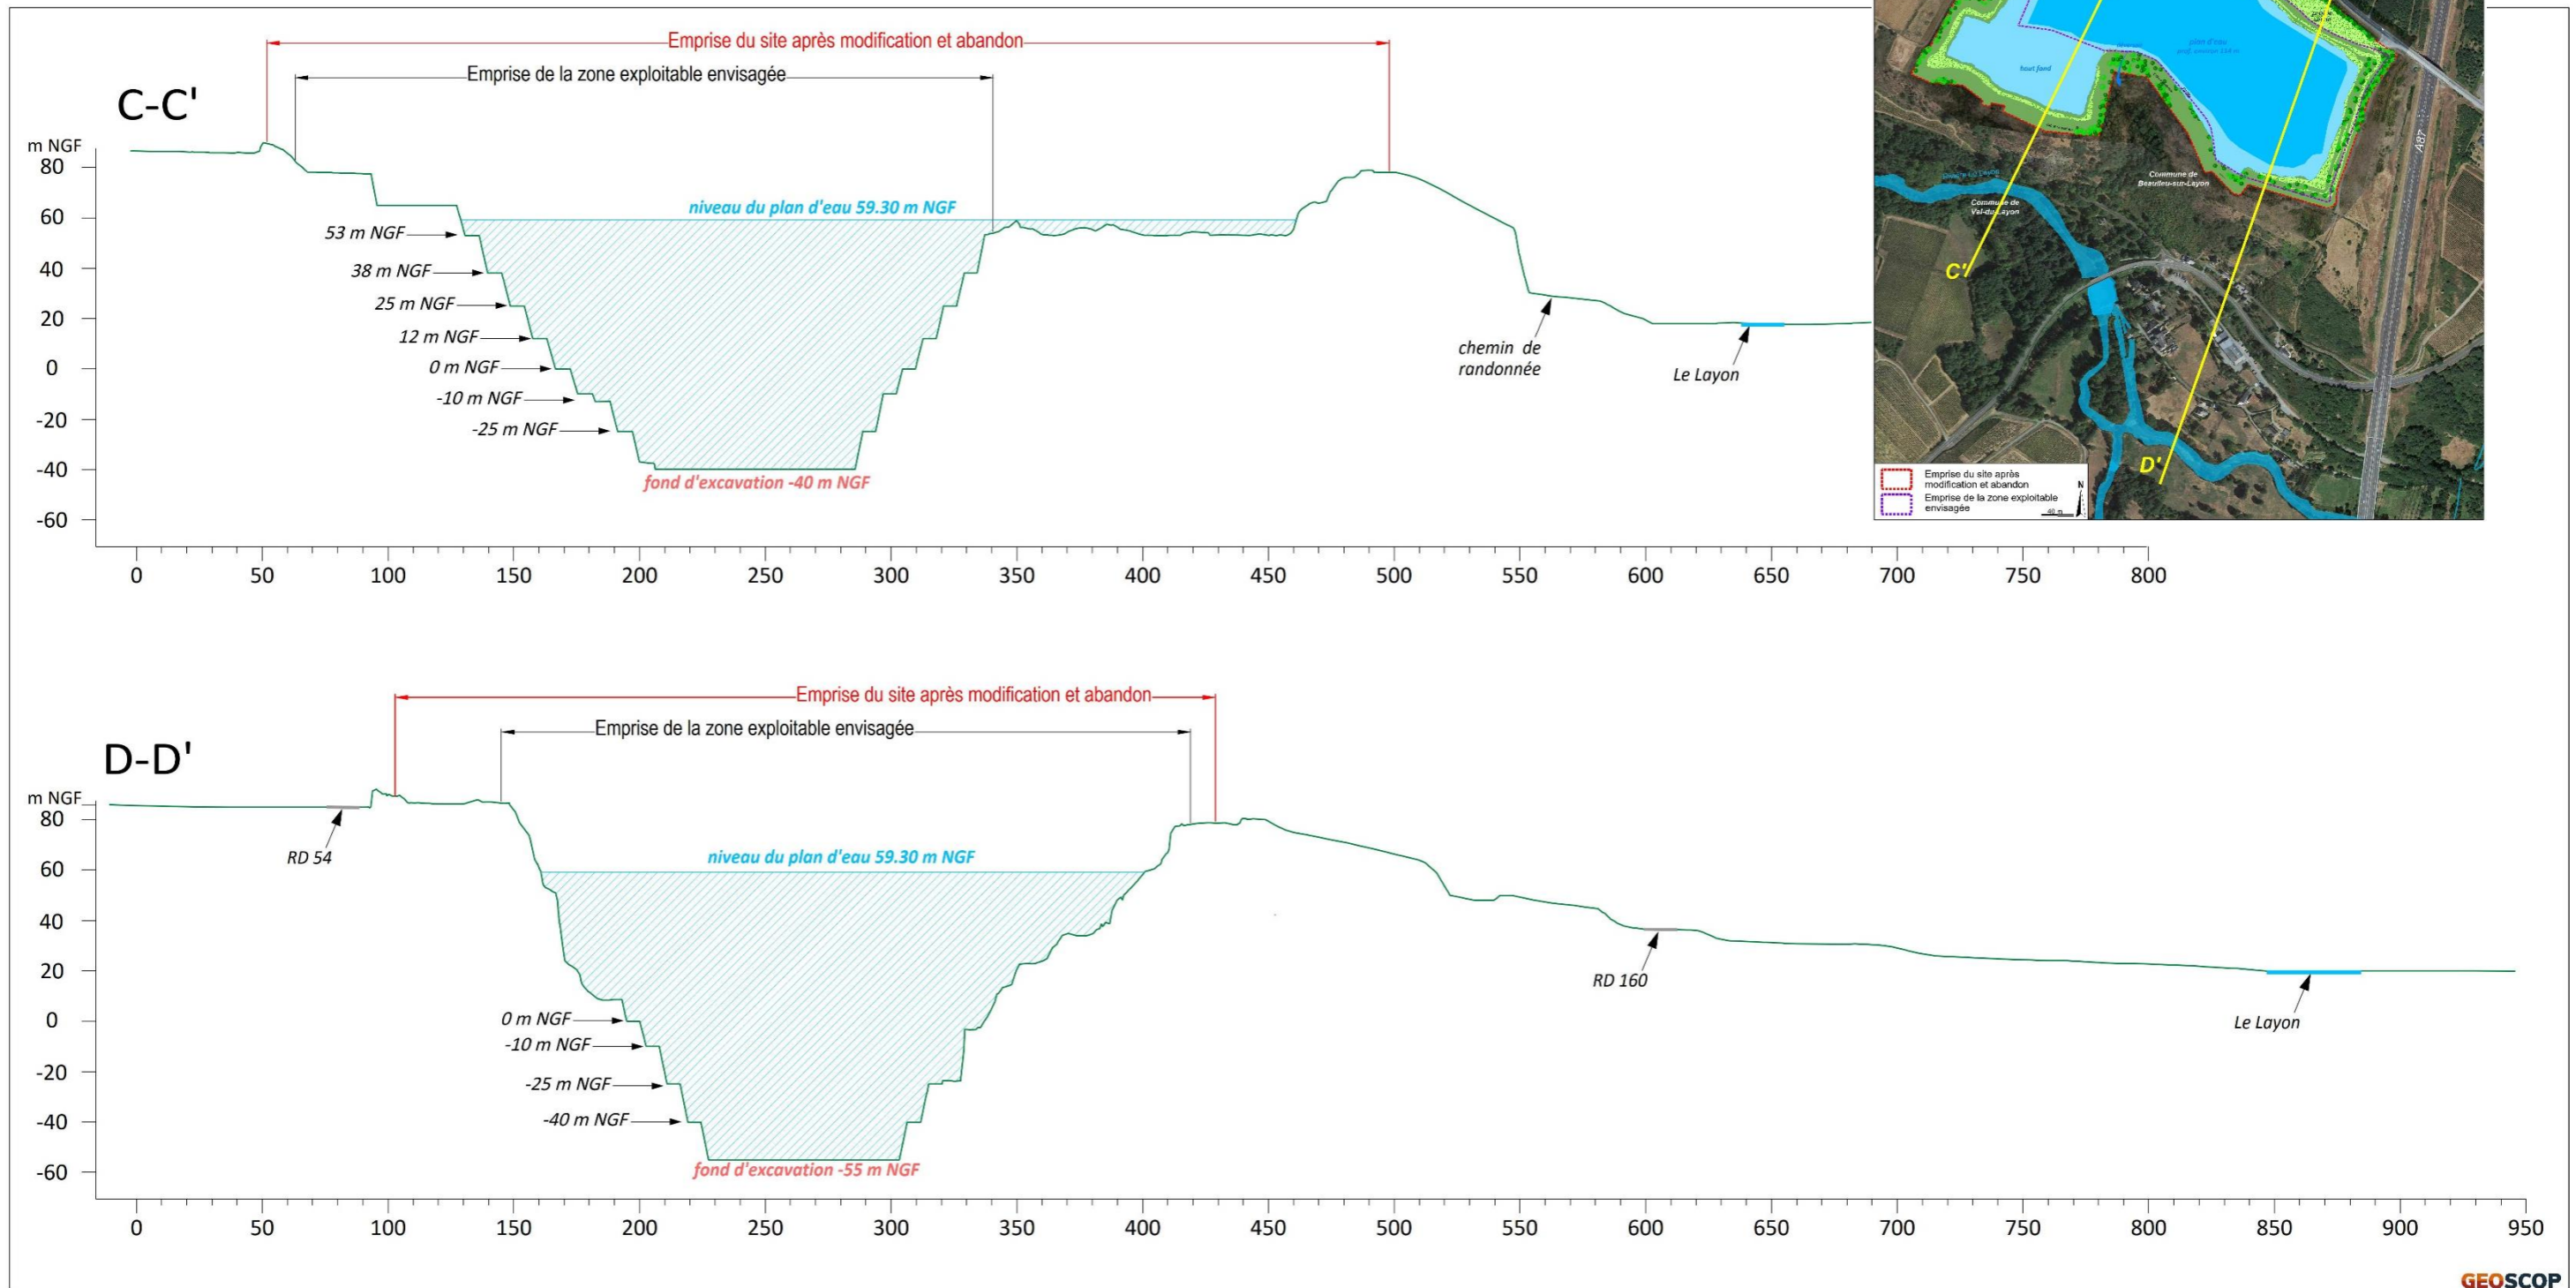
Figure 13 - Coupes CC' et DD' de la remise en état à long terme

L'envolement de la fosse lors de la remise en état à long terme peut potentiellement avoir des conséquences en termes de stabilité et d'écoulements. Des coupes de remise en état à long terme notées CC' et DD', positionnées à l'est et l'ouest du plan d'eau, ont été réalisées afin d'apprécier le profil du coteau en fonction du niveau du plan d'eau (cf. Figure 13 ci-après).

Ces coupes permettent de constater qu'il n'y a pas de risque de résurgence ou d'écoulement du plan d'eau au niveau du coteau.

Les venues d'eau souterraines, très faibles, n'ont pas d'incidence sur la stabilité actuelle de la fosse orientale. Le massif rocheux étant identique côté occidental, elles ne devraient pas avoir d'incidence dans la fosse occidentale.

La mise en eau finale de la fosse rétablira une poussée sur le massif rocheux du fait de la tranche d'eau et de la densité de l'eau qui est supérieure de celle de l'air. La stabilité des fronts définitifs sera donc confortée.
