# DIAGNOSTIC BIODIVERSITE : THORIGNE D'ANJOU (903) – MAINE-ET-LOIRE HABITAT

*Demande de dérogation espèces protégées – Mise à  
jour*

**Réhabilitation de logements locatifs sociaux**

**Travaux d'isolation thermique par l'extérieur**

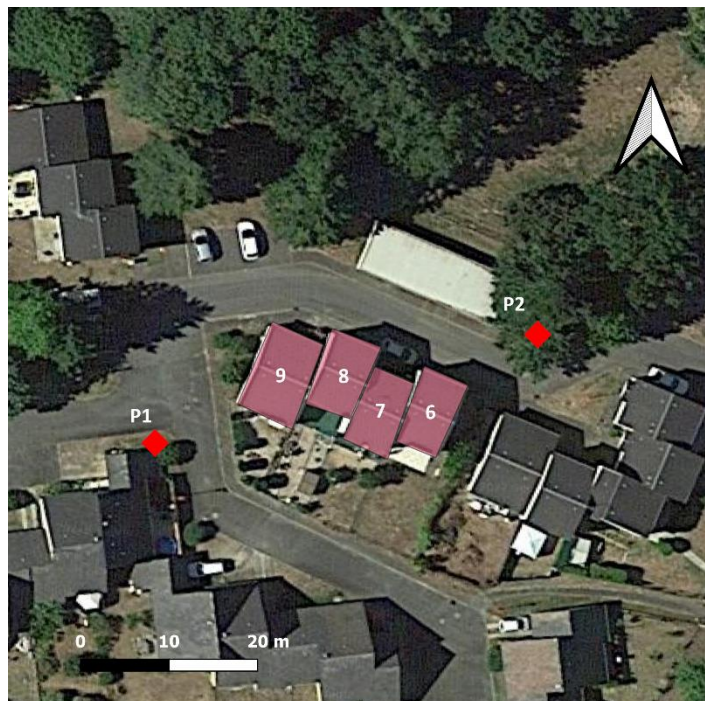
FIGURE 2 : POINTS D'OBSERVATION THEORIQUES POUR LES LOGEMENTS 6 - 7 - 8 - 9

Deux points d'écoute et d'observation de 10 minutes chacun ont été réalisés a minima par bâtiment (les logements mitoyens sont considérés comme constituant un seul bâtiment). Le premier point a été réalisé à l'angle des deux façades côté rue, le second point a été réalisé à l'angle des deux façades côté jardin, depuis le jardin lorsque l'accès a été possible, depuis un point d'observation extérieur au jardin, souvent avec une moins bonne visibilité, lorsque l'accès n'était pas possible. Des points d'observation supplémentaires ont été ajoutés lorsque la réalité du terrain ne permettait pas une observation de l'entièreté du bâtiment avec deux points d'observation. Les schémas ci-dessous représentent un exemple de points d'observation théoriques (voir *Figure 1*) et de points d'observation effectivement réalisés sur le terrain (voir *Figure 2*) pour le bâtiment formé par les logements 6, 7, 8 et 9 d'un autre site.

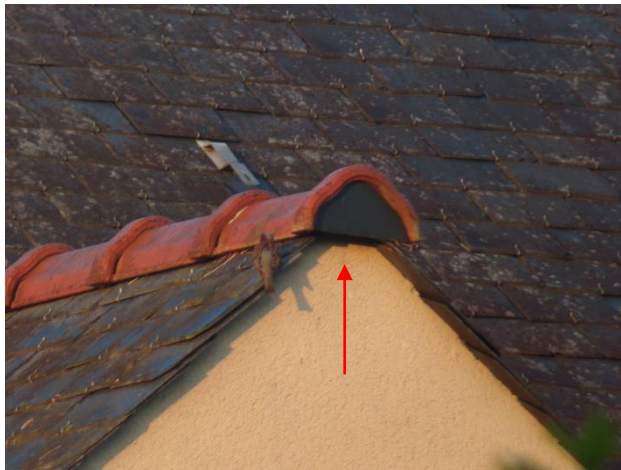
FIGURE 14 : EXEMPLE D'ACCÈS AU NIVEAU DE LA TUILE FAÏTIÈRE D'UN CHIEN-ASSIS

**Conclusions :** Les bâtiments apparaissent relativement potentiels pour les oiseaux cavernicoles (oiseau nichant dans les cavités, comme le Moineau domestique par exemple), en particulier ceux dotés un étage et des chien assis. En effet, les espaces sous-toiture sont largement accessibles soit par la tuile faîtière, soit via les espaces entre les ardoises et les chéneaux. 6 couples de Moineau domestique (*Passer domesticus*) ont d'ailleurs été observés sur le site de l'opération nichant dans les espaces sous-toiture et utilisant les deux types d'accès précités (faîtière et extrémité des toitures). **Il apparaît donc nécessaire de venir compenser, au moins partiellement, la perte d'habitats potentiels résultant des travaux de rénovation en venant aménager des nouveaux espaces d'accueil pour les oiseaux cavernicoles.**

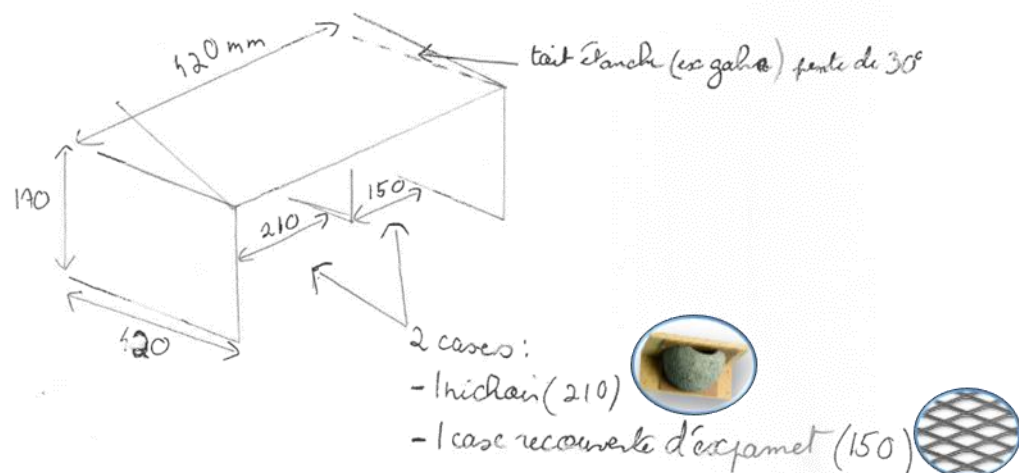
FIGURE 17 : ESPACE DE NIDIFICATION CONSACRE A L'HIRONDELLE DE FENETRE

- **6 espaces de nidification seront installés dès fin mars et maintenus au moins jusqu'au départ des hirondelles (~septembre)**. Ces espaces comporteront deux cases : une avec un nichoir et une avec un treillis facilitant l'accroche du nid, un toit étanche et en pente pour ceux qui seront directement soumis à la frappe d'eau. Ils seront installés au niveau des porches d'entrée qui ne seront pas concernés directement par les travaux (voir *Figure 18 et 19*). Le principe de l'espace de nidification est représenté sur la *Figure 17* ci-dessous :

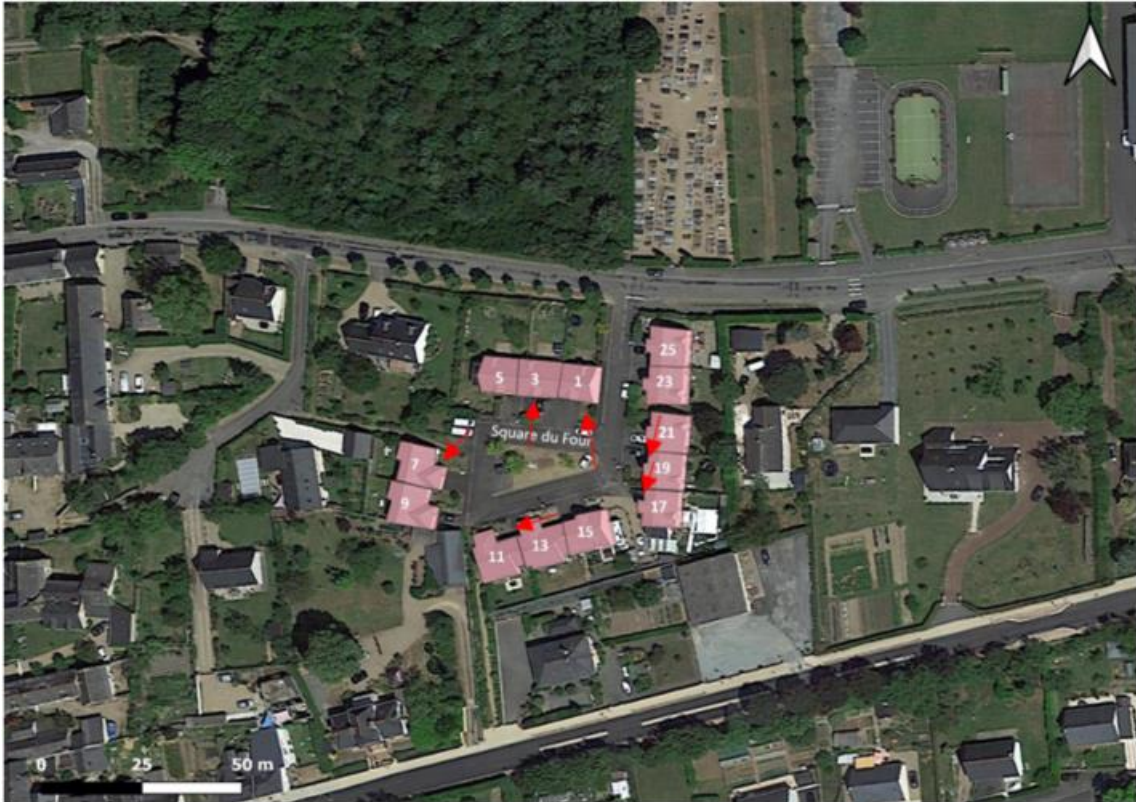
FIGURE 18 : EMBLEMMENT DES ESPACES DE NIDIFICATION A L'ECHELLE DU SITE

Ces espaces de nidification seront orientés vers les espaces verts et un système de récupération des fientes sera installé en-dessous pour favoriser la cohabitation avec les résidents.

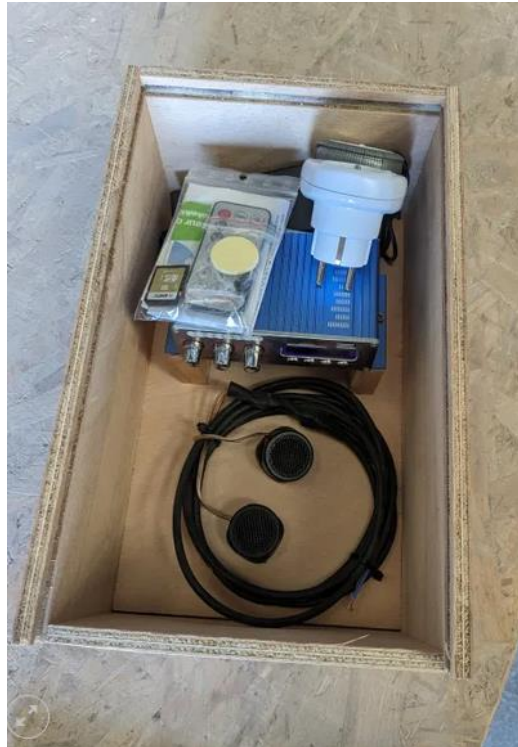
FIGURE 20 : SYSTEME DE REPASSE QUI SERA INSTALLE SUR LE SITE

Pour favoriser la réussite de ces espaces de nidification, il est prévu d'installer un système de repasse au niveau d'un porche d'entrée dès le début de la période de nidification. Le système de repasse qui sera installé est présenté sur la *Figure 20 ci-dessous*.

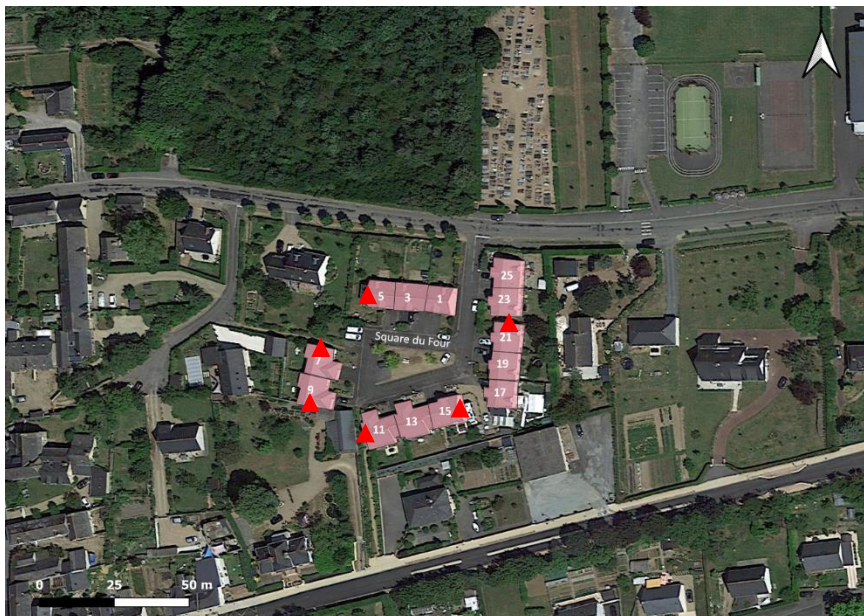
FIGURE 26 : EMBLEMENTS SELECTIONNES POUR L'INSTALLATION DES NICOIRS A MOINEAU

- Au plus haut des pignons.
- Sur les pignons à proximité des sites de nidification existants (voir Figure 26).

▲ Emplacement préconisé pour un nichoir à Moineau

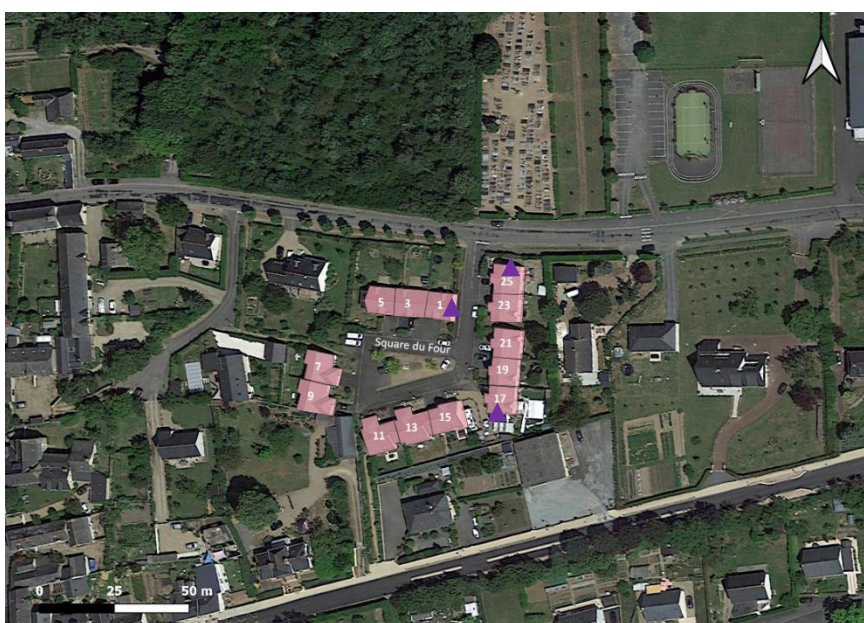
FIGURE 29 : EMBLEMES PRECONISES POUR L'INSTALLATION DE GITES A CHIROPTERES

- Au plus haut des pignons.
- Sur un pignon orienté au Nord, sur un pignon orienté au Sud et sur un pignon orienté à l'Est (voir *Figure 29*).

▲ Pignons préconisés pour l'installation de gîtes à chiroptères
