RÉUNION DE LANCEMENT DU PPR ARDOISIÈRES ET MINES DU POURTOUR D'ANGERS

Présentation de l'aléa mouvement de terrain

BRGM - Direction régionale Pays de la Loire

05/05/2022

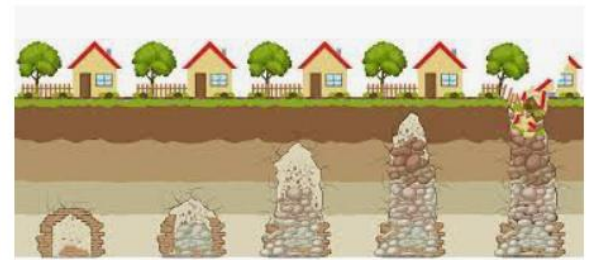
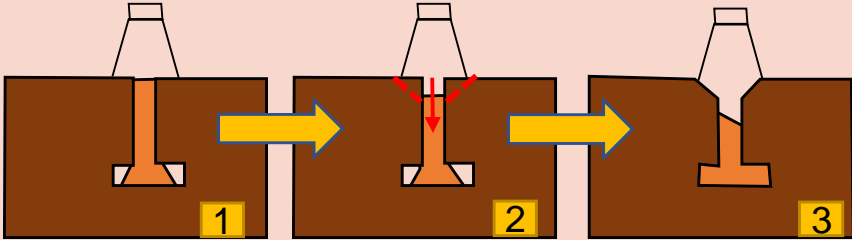
Phénomènes retenus et ouvrages associés : effondrement localisé

Évènement :	Effondrement localisé		
Ouvrage	Chambres	Galerie	Puits
Phénomène redouté	« Remontée de fontis » : Effondrement de chambre jusqu'à la surface		« Débouillage de puits » : Effondrement de puits
Schémas

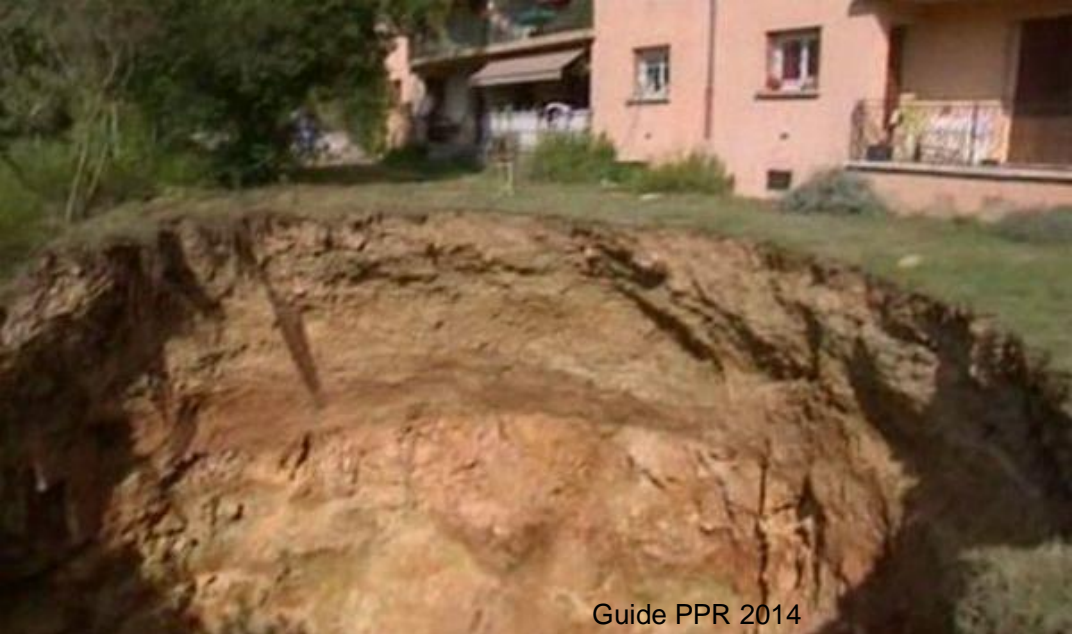
<p data-bbox="963 1365 1174 1393">Guide PPR 2014</p>

Dynamique	L'effondrement localisé est un phénomène <u>très rapide</u> (quelques secondes). Il peut se produire <u>sans signe précurseur</u> . <u>Dangerosité immédiate</u> . <u>Désordres difficilement réversibles</u> .		
Illustration

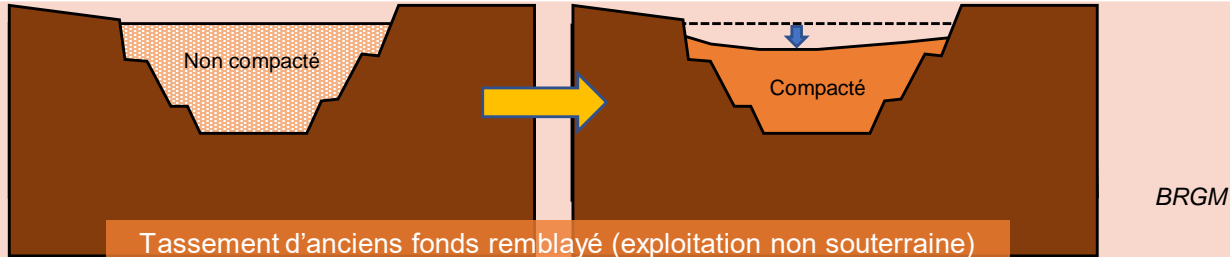
Phénomènes retenus et ouvrages associés : tassement

Évènement :	Tassement
Ouvrage	Ancienne carrière ciel ouvert, aujourd'hui remblayée (ancien fond)
Phénomène redouté	Tassement des sols suite à un changement de contrainte
Schémas

<p>Tassement d'anciens fonds remblayé (exploitation non souterraine)</p> <p>BRGM</p>
Dynamique	Phénomène <u>potentiellement lent</u> , peut se déclencher avec un changement des conditions de contraintes en surface (nouveaux aménagements qui ajoutent du poids), potentiellement de faible amplitude et d'extension variable. Le sol s'enfonce de plusieurs dizaines de centimètres. Fort impact sur les structures situées sur la zone (fissures).
Illustration

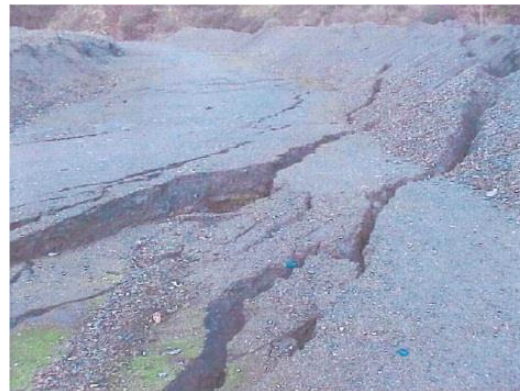
La Pouëze en 1990 : rupture de toit de chambre à - 375 m

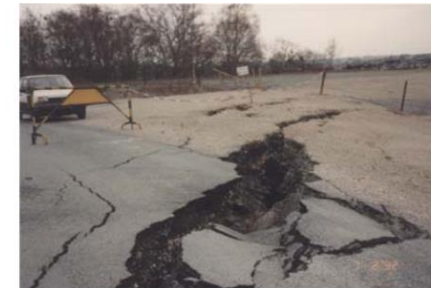
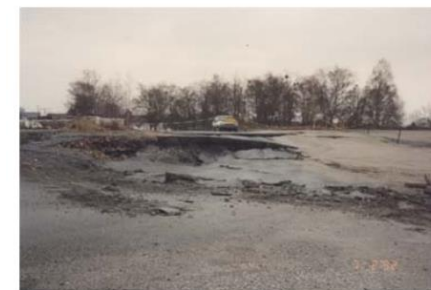
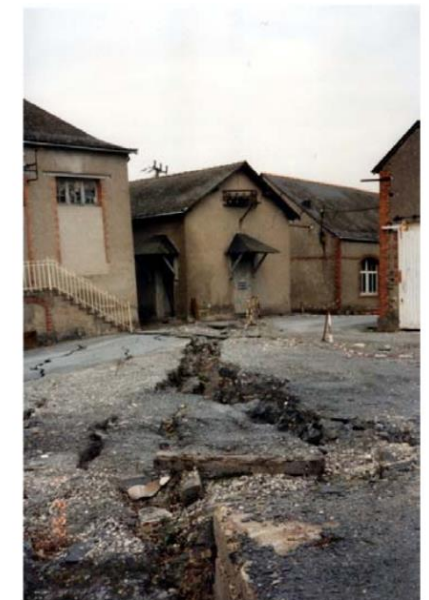
Effondrement brutal à La Pouëze en 1990, qui mit fin à l'exploitation
(Photos W. Zumbo, LRPC Angers)
