Diagnostic Biodiversité : Lot n°1 – Maine-et-Loire Habitat

Demande de dérogation espèces protégées

Opérations 1070 - 1071

Réhabilitation de logements locatifs sociaux

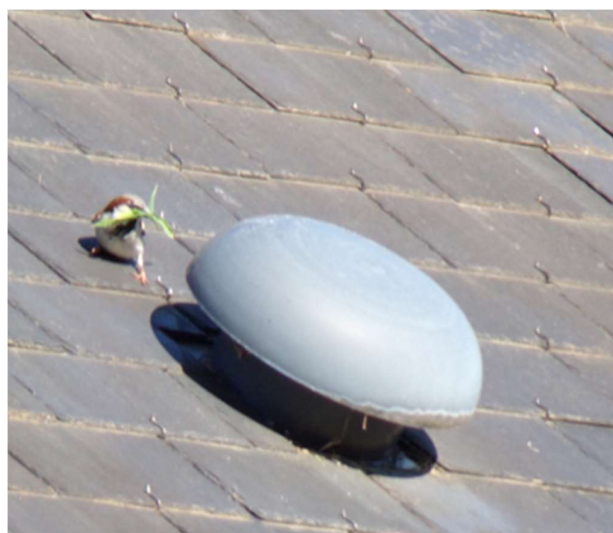
Figure 11 : Exemple de chapeau de ventilation

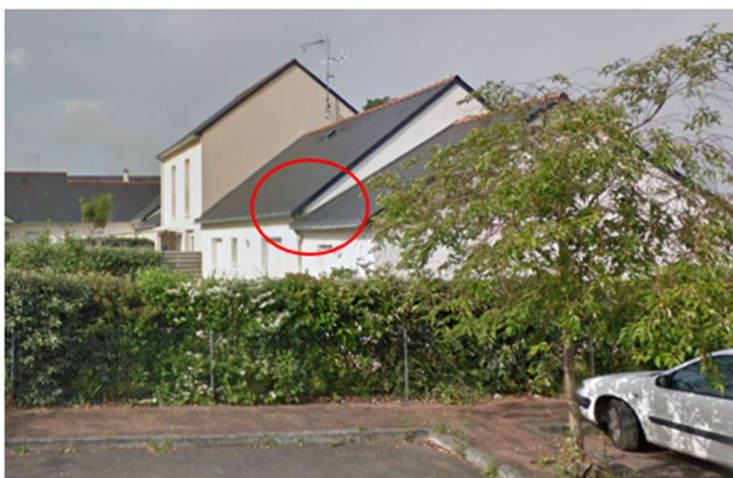
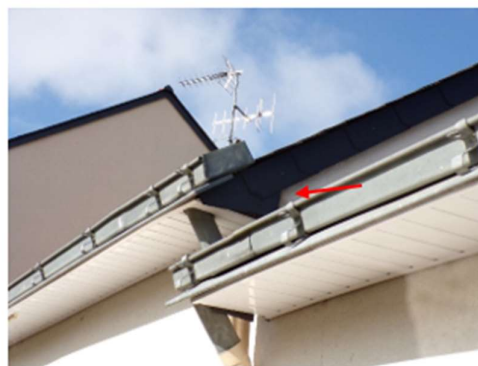
Figure 14 : Localisation nid de Moineau domestique – 1 rue des carrières

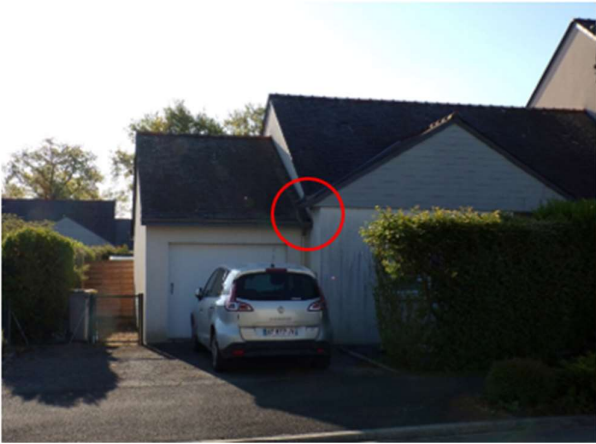
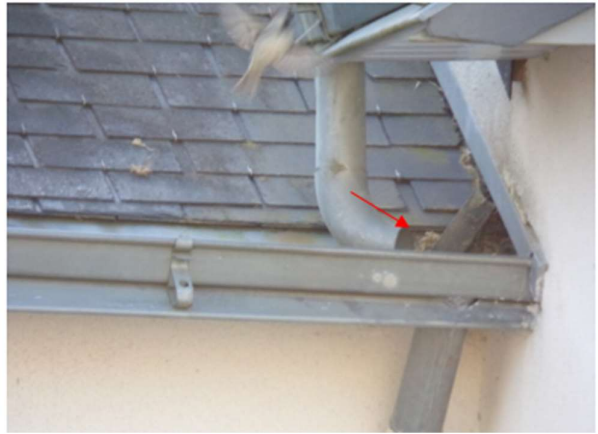
Figure 15 : Localisation nid de Moineau domestique – 1 rue des carrières

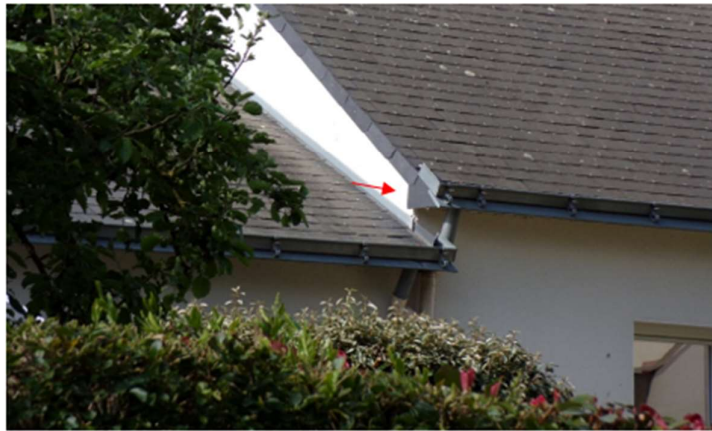
Figure 16 : Localisation nid de Moineau domestique – 1 square du chemin breton

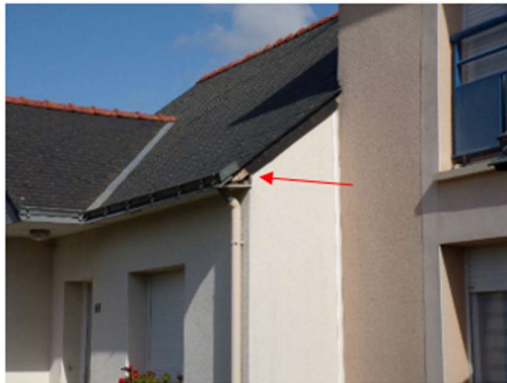
Figure 17 : Localisation nid de Moineau domestique – 2 square du chemin breton

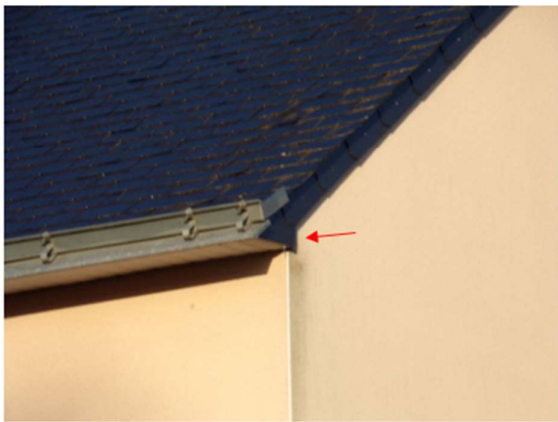
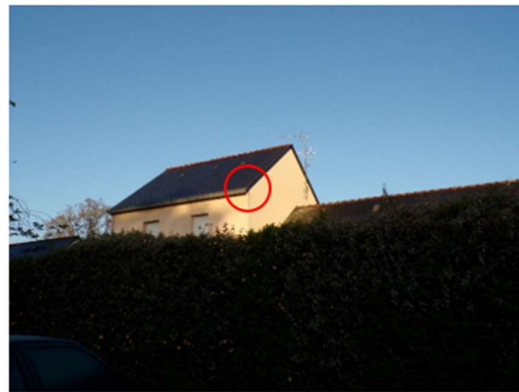
Figure 18 : Localisation nid de Moineau domestique – 2 square du chemin breton

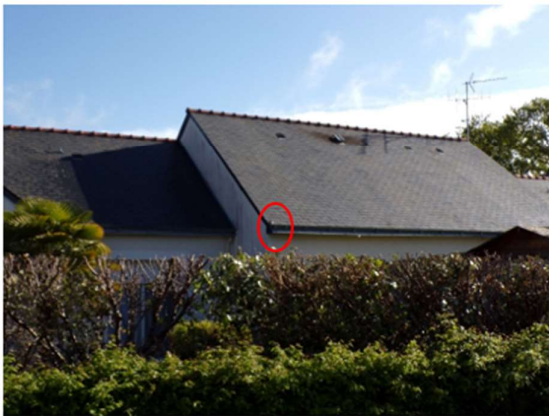
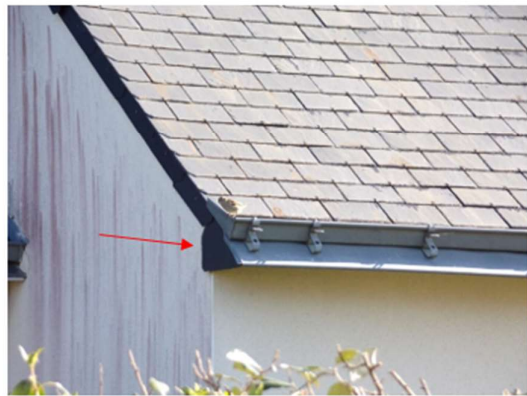
Figure 21 : Localisation nid de Moineau domestique – 9 square du chemin breton

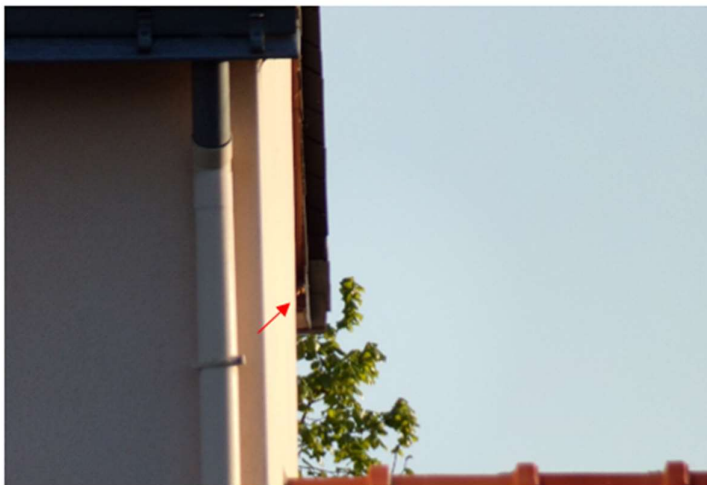
Figure 22 : Localisation nid d'Etourneau sansonnet – 3 square du chemin breton

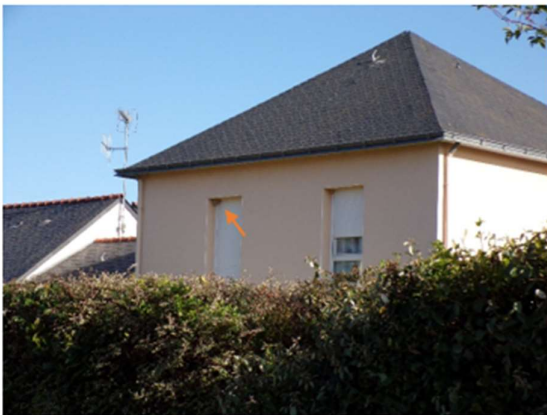
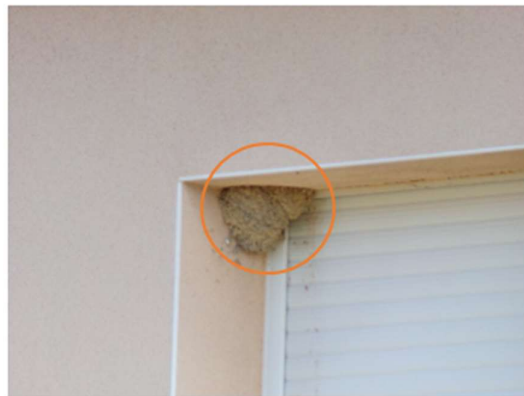
Figure 23 : Localisation Nid d'Hirondelle de fenêtre – 8 square du chemin breton

Pour améliorer les performances thermiques, le travail sur les fenêtres et les vitrages est important. Or, changer ces menuiseries et vitrages, entraînera inévitablement la destruction du nid d'Hirondelle de fenêtre (*Delichon urbicum*) positionné à l'embrasement d'une fenêtre. Le procédé d'isolation thermique par l'extérieur, causera également la destruction des nids positionnés en façade (rebords de toits et porches).

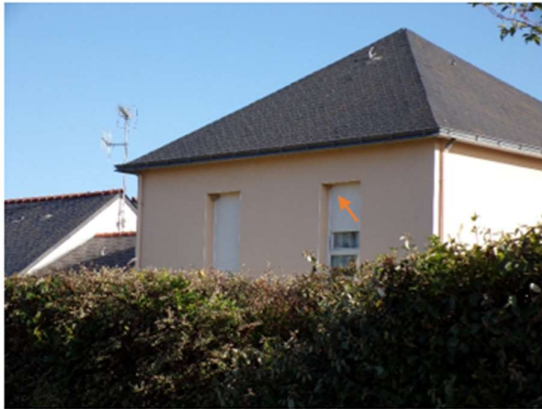
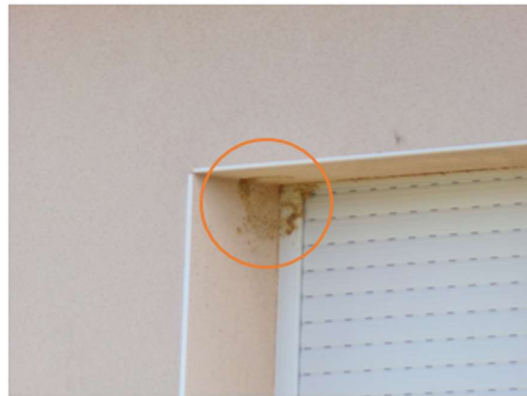
Figure 24 : Localisation traces de nid d'Hirondelle de fenêtre – 8 square du chemin breton

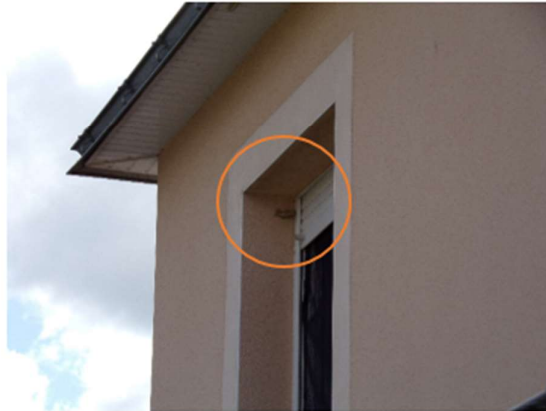
Figure 25 : Localisation traces nid d'Hirondelle de fenêtre – 8 square du chemin breton

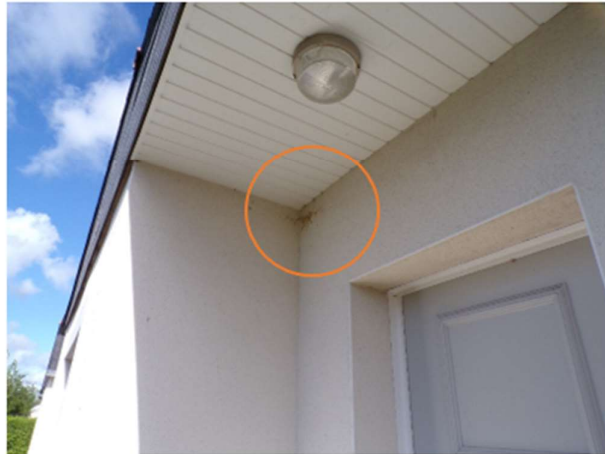
Figure 1 : Localisation traces de nid d'Hirondelle de fenêtre – 2 square du chemin breton

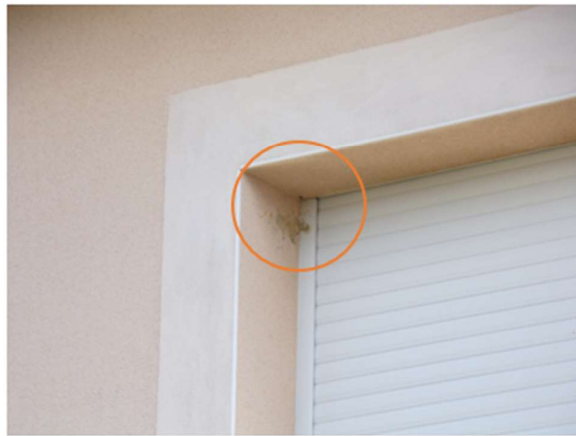
Figure 27 : Localisation traces nid d'Hirondelle de fenêtre – 3 square du chemin breton

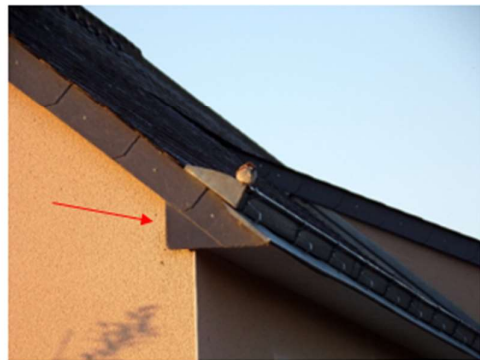
Figure 30 : Localisation nid de Moineau domestique – 2 rue des Fontaines

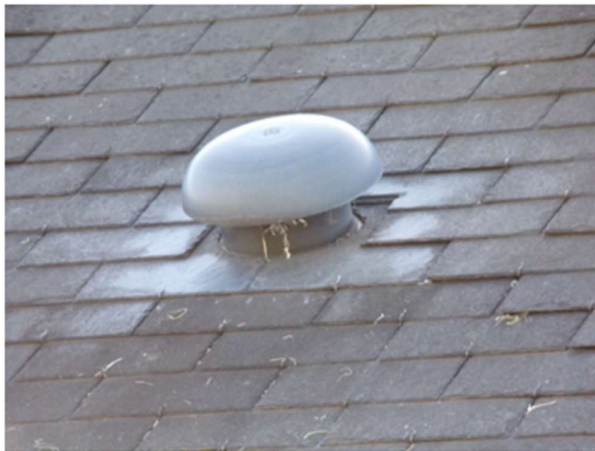
Figure 31 : Localisation nid de Moineau domestique – 2 rue des Fontaines

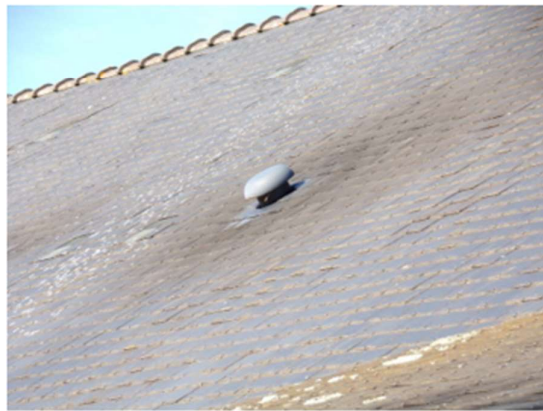
Figure 32 : Localisation nid de Moineau domestique – 3 rue des Fontaines

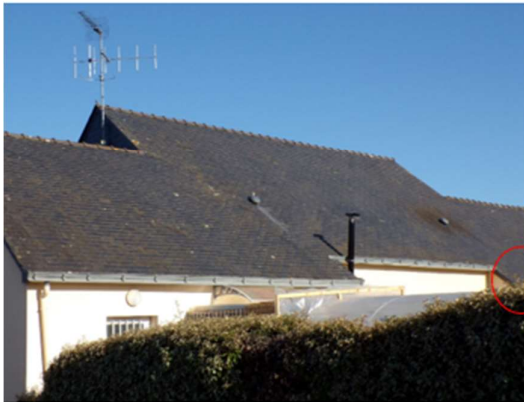
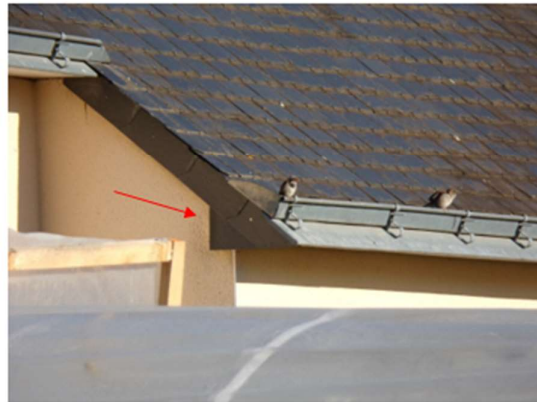
Figure 34 : Localisation nid de Moineau domestique – 7 rue des Fontaines
